# 巨大地震と花崗岩山地の地形変化・続編

1995.1 阪神大地震から10年後の六甲山地

A Strong Earthquake and the Changes it Caused in Granitic Landscape  
The Case of Mt. Rokko Ten Years After the Great Hanshin Earthquake

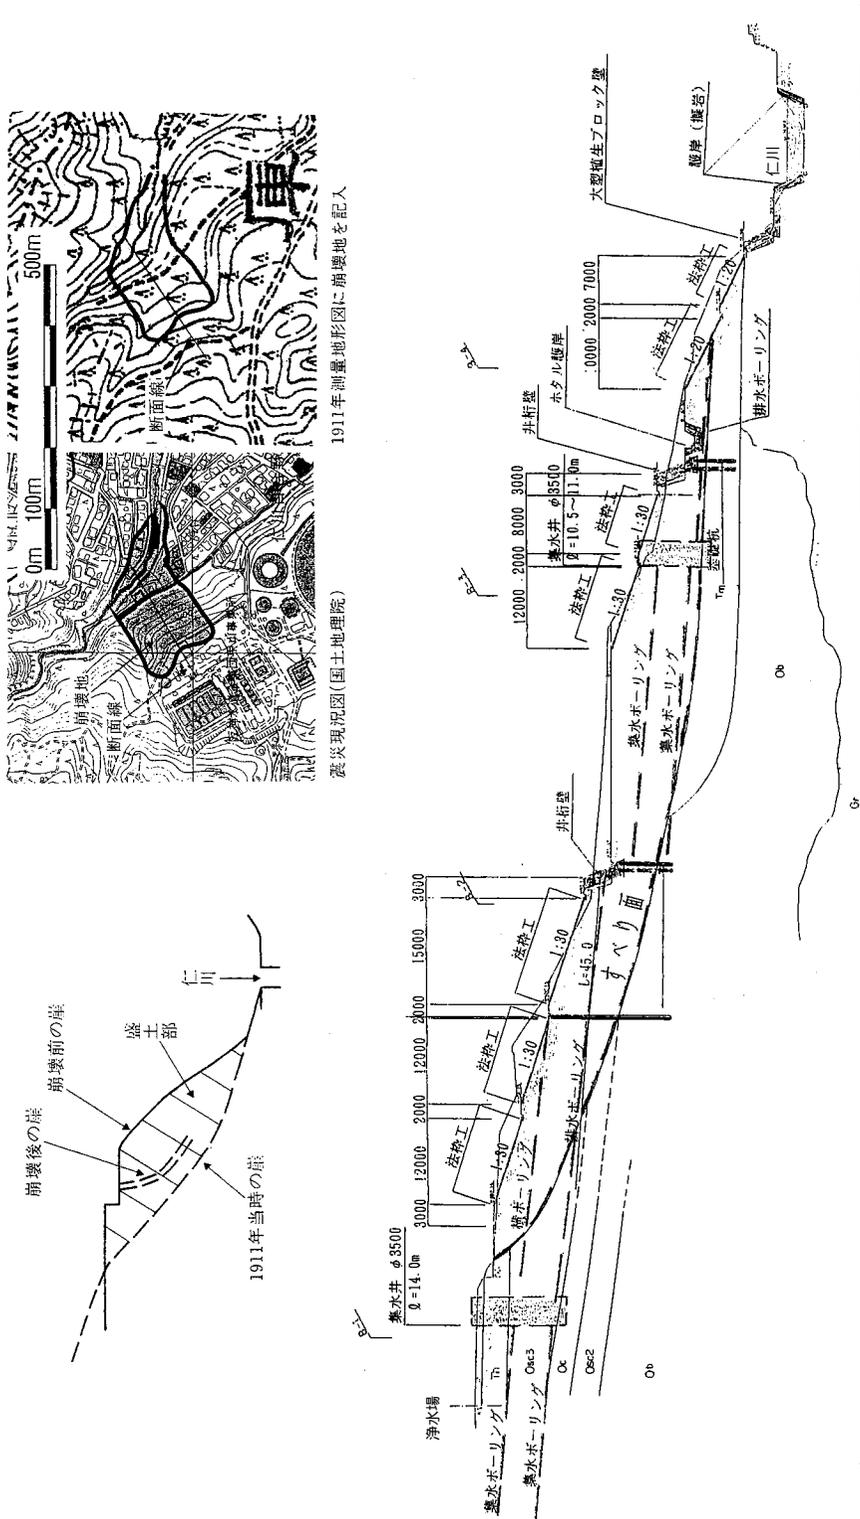
図 - 3 西宮百合ヶ丘付近の旧・新地形図・斜面崩壊地の模式断面図と砂防工事図 (兵庫県砂防課)

今回の地震で斜面(崖)崩壊させたのは、盛り土した造成地で、その上端から幅約130mが高度差約45mにわたって崩壊落下した。その土石の主体は乾燥期でもあったため一種の粉体流となって最大延長250mほど流動したが、その間で崖下を流下している仁川の谷底を埋め、対岸に位置する民家をも破壊した。この結果崖直下に位置していた民家9戸を埋め死者26名を出し、対岸でも民家3戸を埋め死者8名を出す今地震における崩壊・地すべりでは最大の被災地となった。このため被災直後から兵庫県砂防課・六甲治山事務所が中心となって対策、さらに工事が図3の設計図に基づき行われた。崩壊斜面全域を整地保全のために段切りし再植生、集水・排水溝を設置しつつ公園緑地とし、一部は小規模なグラウンドとしても利用されている。現在は写真下左・右で示すような状況にまで至っているが、付帯工事はまだ継続中である。なお、崩壊地に隣接する部分に「砂防資料館」が設置され、館内には被災当時の状況と復興の過程をたどれるようにパネル展示をし、ボランティアによる解説も行われている。さらに周辺住民との対応のために地域の集会場としても使用されている。

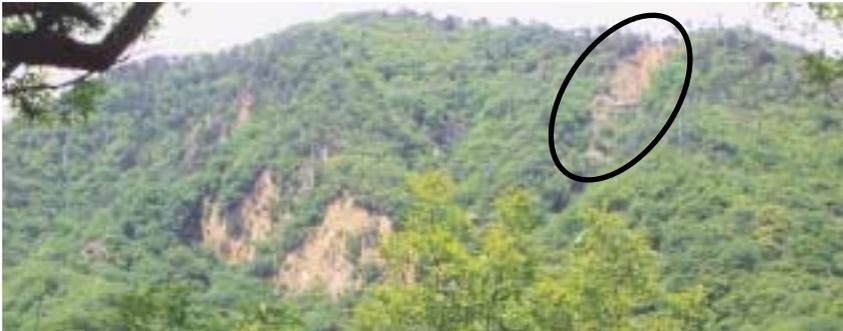
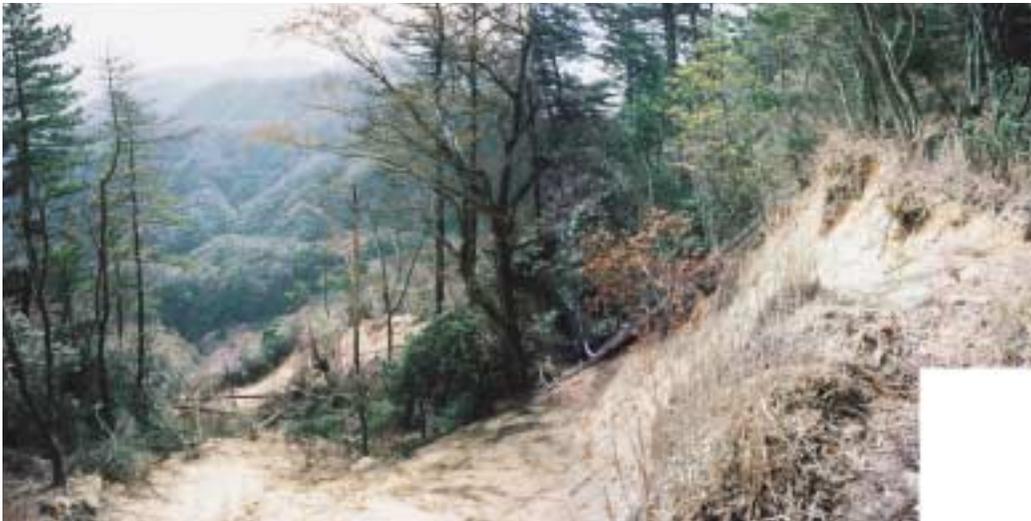
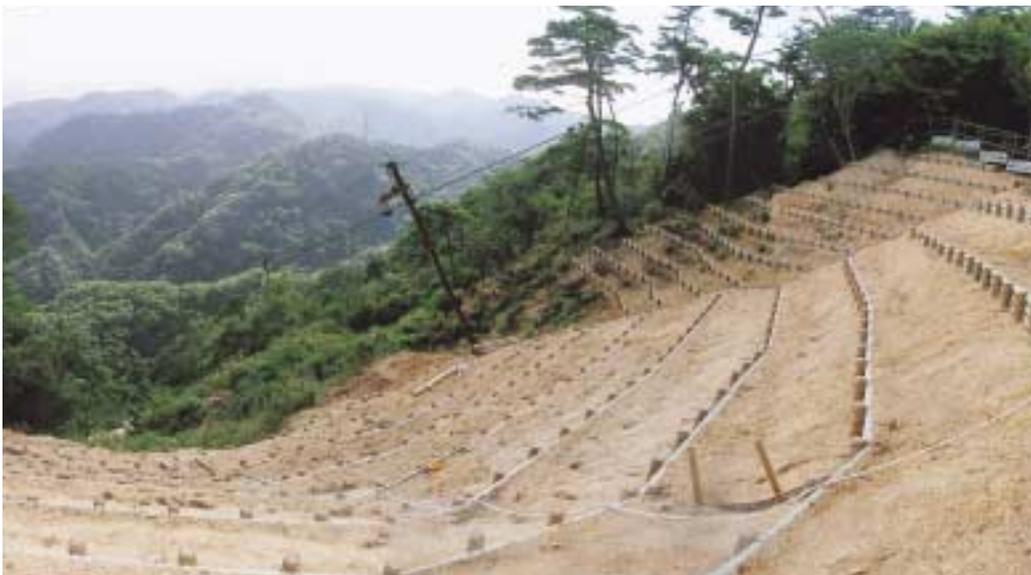
A 1 . カラーページ 六甲山地西南部芋川谷最上流部の崩壊地  
Slope Collapse near Imo River Southwest Side of Mt. ROKKO

六甲山上の尾根道（登山道・通称 学校林道）に沿う南側の急崖斜面の上端（460m）からの崩壊地である。神戸の市街地側からは良く目立つ崩壊地であるが、山体内の奥部に位置し、急な砂防工事を要する地域ではなかったため、崩壊発生時に近い状況（写真上・中）で経過してきた。しかし、崩壊地の先端が登山コースの尾根道に接して拡大してきており、やっと11年目に復旧工事が国土交通省六甲砂防工事事務所によって着手され始めた（写真下）。

尾根一帯は、マサ状風化が進んでおり、崩壊地の頭部周辺には岩盤は露出していない。このため、工事は小型のパワーシャベルを使用し、機材処理で整地されていた。今後クロガネモチ・アラカシ・ヒメユズリハなどを植樹、植栽工が進められる。下方の裸岩地域では、ワイヤーロープネットによる斜面安定工法が施されることになっている。

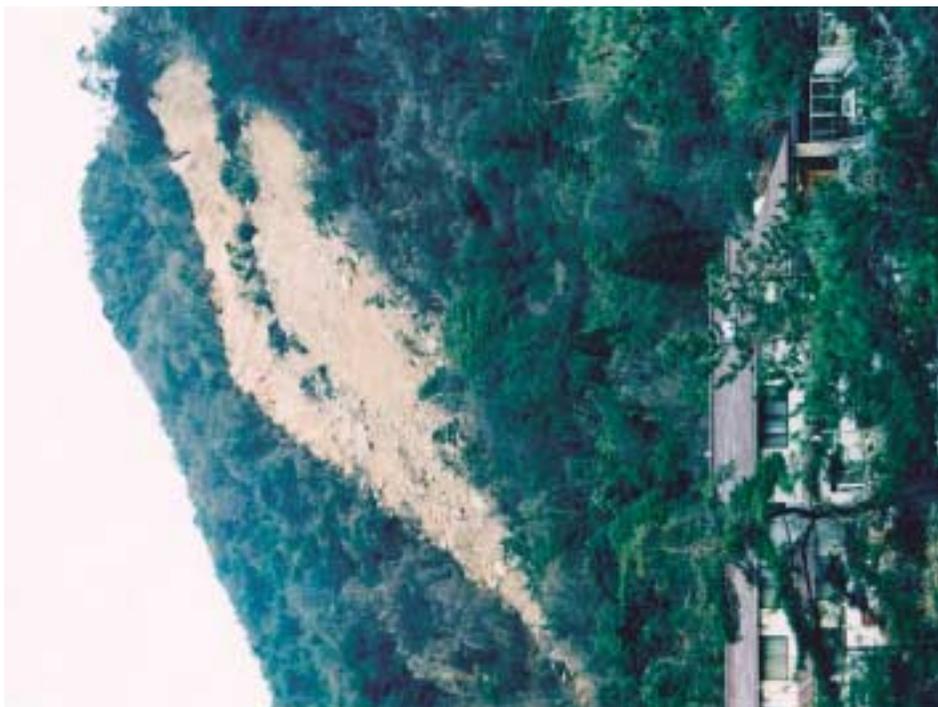
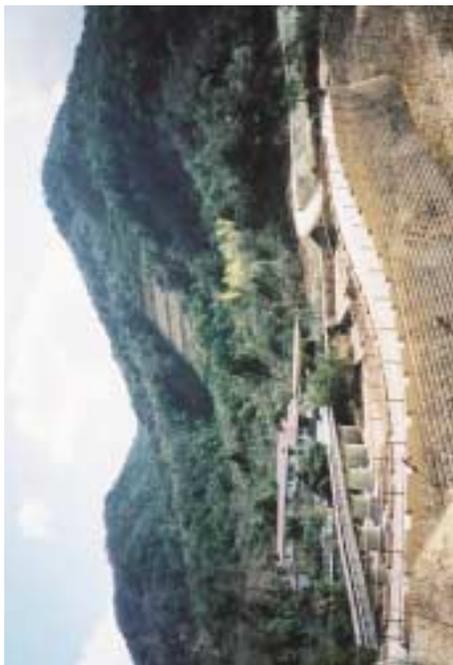
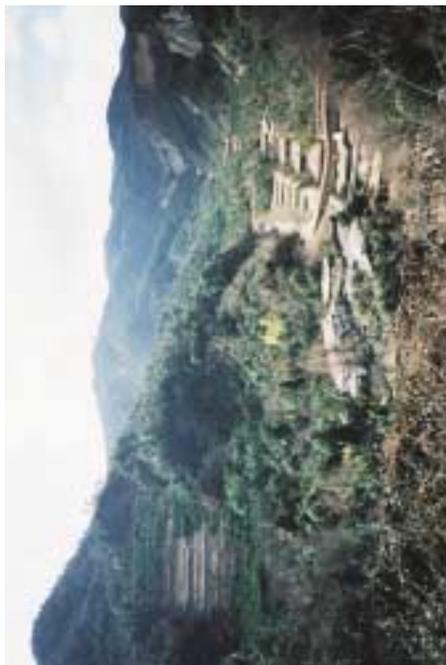
A 2 . カラーページ 六甲山地北東部の断層谷 大多田川右岸側山腹斜面に生じた崩壊地  
Slope Collapse Due to the Earthquake on Right Side of Otata River

崩壊地のうち下方に家屋（蓬莱峡山荘）が立地し、雨期に土石流の危険性が高い部分では直ちに復旧のための砂防工事が兵庫県治山事務所によって進められた。ここに示す崩壊地の面積は0.9haで、標高290～170mにかけて平均傾斜は32度である。工事の位置を示す平面図と処置の状況がわかるように断面図をあげておく。その後植樹・緑化工も施行され、工事は完了している。

10年後の現状は写真右上・下で見られるように、緑化はしていても崩壊地の範囲は明瞭にわかるが、ほぼ安定した状況で推移してきていることを示している。おそらく20年後には周囲と同様

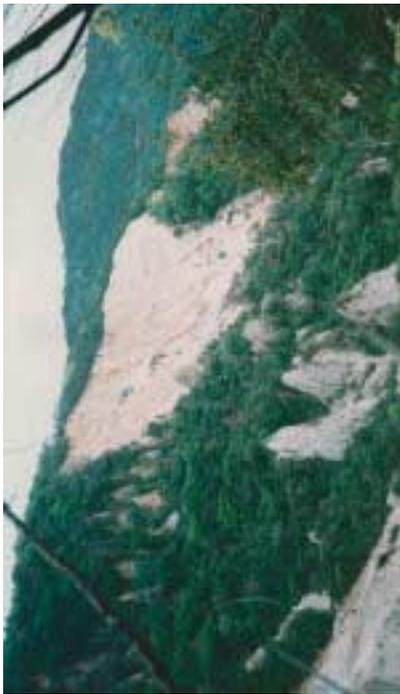
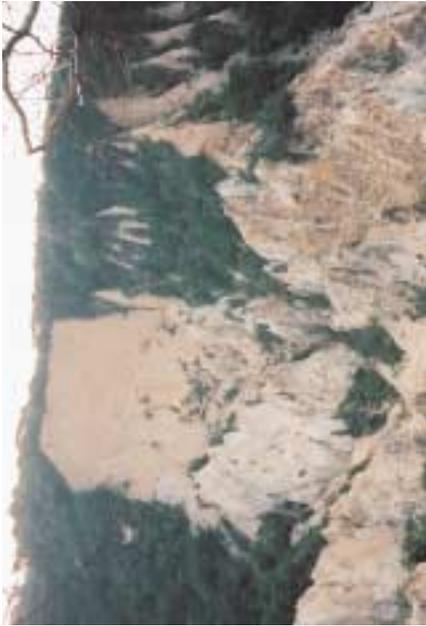
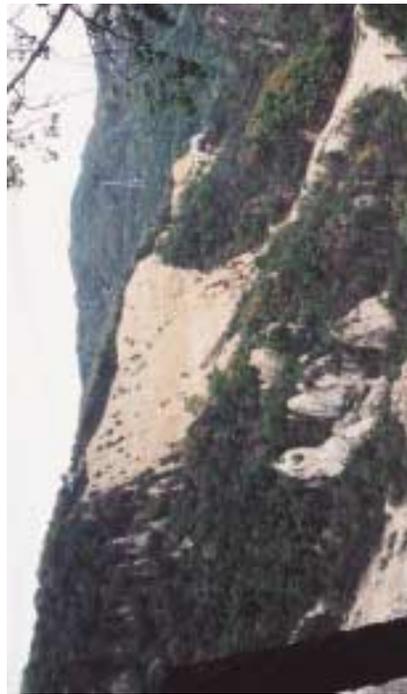
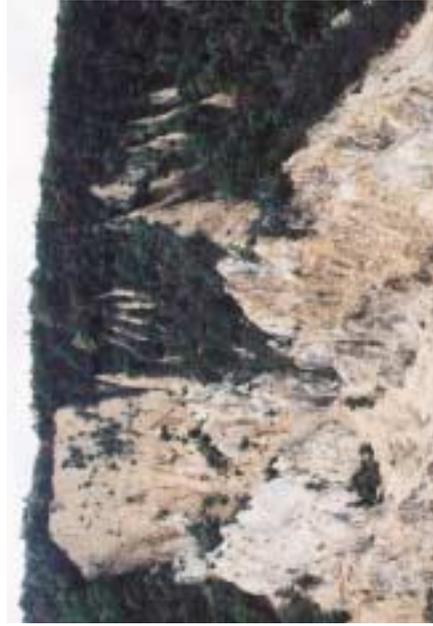
A 3 . カラーページ 蘆菜峡座頭谷上流域 上ヶ原段丘壁面の崩壊

ここでは、巨大なほぼ直立した段丘崖壁面が、地震の振動により大規模崩壊した部分を取り上げる。落下前の巨大な壁面では、長期間を経て壁面に生じた縦方向の侵食微地形の雨裂（リル・ガリ）とそれに沿うように付着した植生が目立つが、落下直後の新鮮な壁面では、段丘礫層の堆積状況を示す横方向の感触が良くわかる。10年を経過して壁面に変化が生じてきているのだろうか。一見ただけではほとんど変化していない様に思われる。しかし、当時の写真上と現状を詳細に比較してみると、微妙に変化してきている状況がわかる。やはり壁面には縦方向のリル・ガリ侵食が入りだしており、ごく一部・局部的ではあるが、草本の植生も付着してきている。

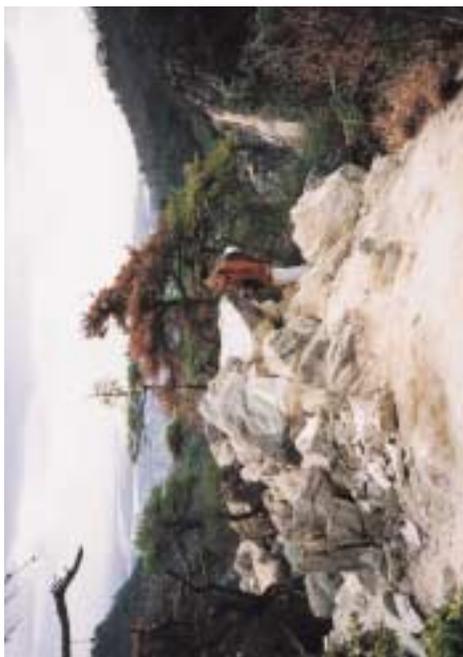
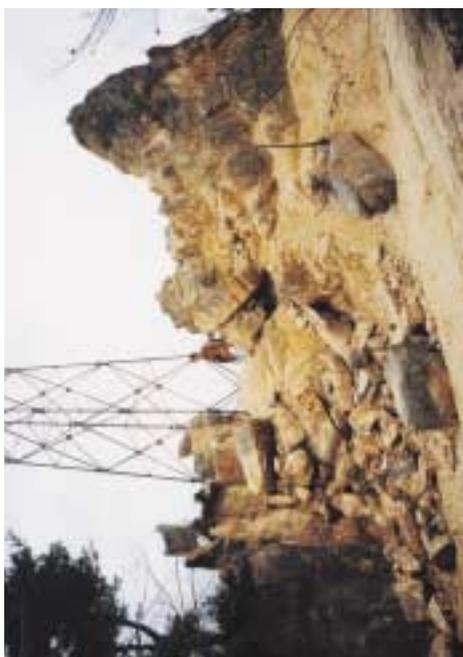
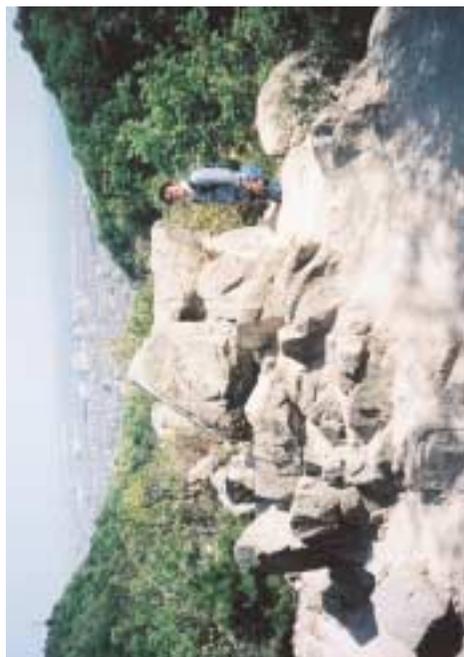
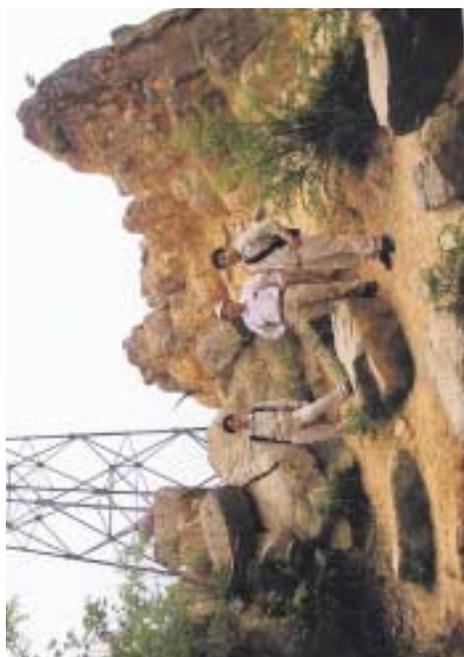
**B1. カラーページ ロックガーデン東側尾根沿いの変状地**

ここではまず、風吹岩の崩壊当時と現状の写真を示しておく。写真の左側が大きく破壊した部分であり、現在は全体に風化色も付き、下方では小岩片ほど無くなってきている。

次に岩尾根上の小ピークが同様に突き上げられ分解破壊した当時の様子と現状を示した。現状は、残された上方の部分の形状は変化していないが、色調は新鮮であった破壊面の白色も風化色に変わってきており、下方に転落した岩片は丸みを帯びてき、さらに小片は無くなっている。

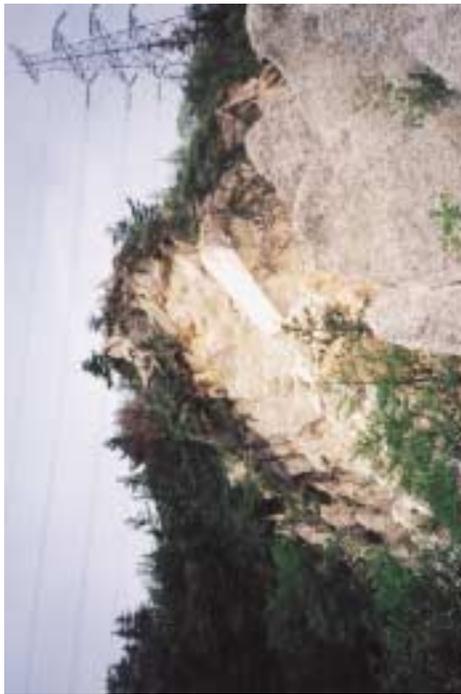
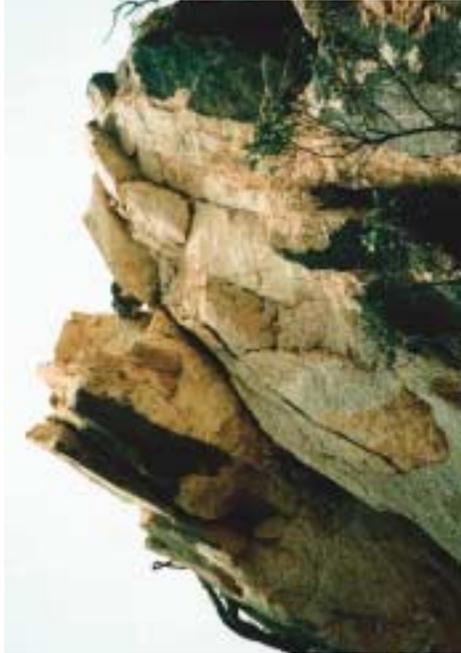
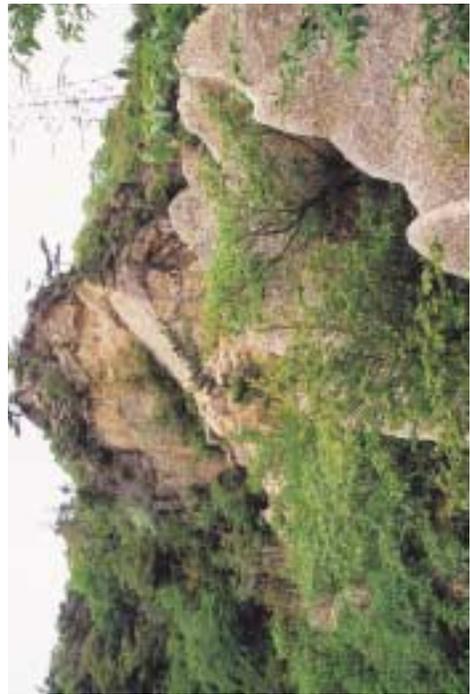
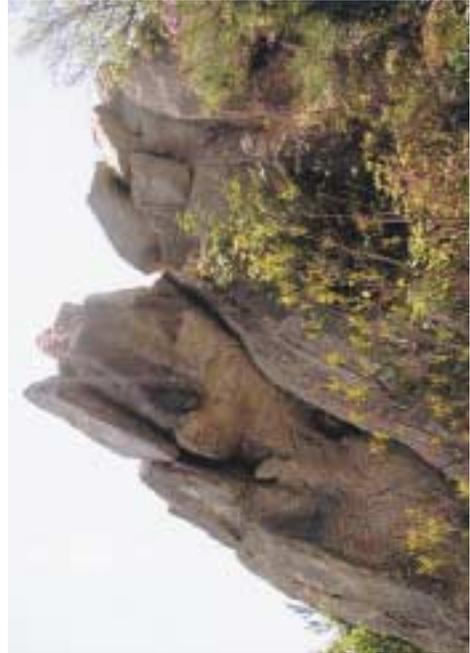
B2. カラーページ ロックガーデン内部・地獄谷周辺の変状地

山頂の片側が衝撃で削り落とされ「岩石なだれ現象」を生じた巨岩峰の写真を示す。下方には落下した大きな岩塊が多量に埋積しており、滑った上方の岩盤は巨大なすべり台の状況を示している。形状としては規模が大きいから、現在もほとんど変わっていないように見えるが、壁面に当たる部分の岩盤は風化変色してきており、周囲には植生もかなり増加してきている様子がわかる。

次に岩峰の上端部が突き上げられて、まるで飛び去ってしまい、さらにそれに続く下部の岩面も衝撃で剥ぎ取られた状況が良くわかる部分の写真を示した。現状は両写真を比較して見ればわかるように全体が風化色に覆われてきている。おそらく次の10年を経ればほぼ周囲と同様な自然な状況に至るものと考えられる。

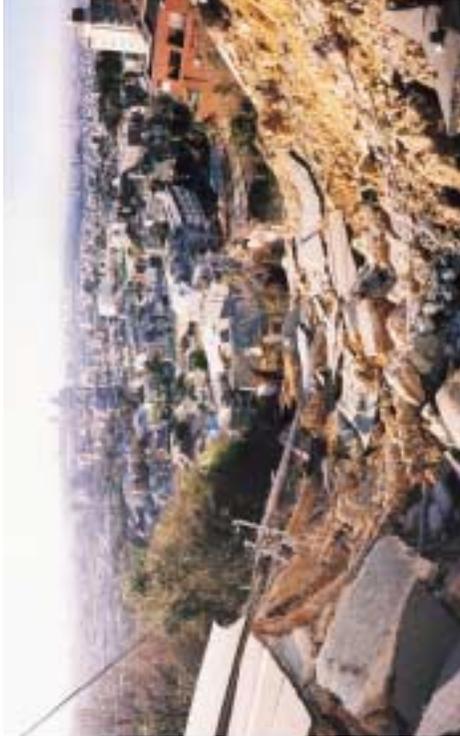
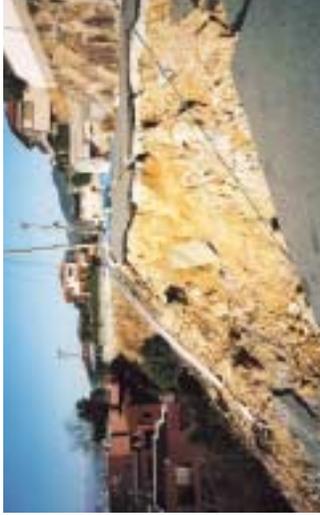
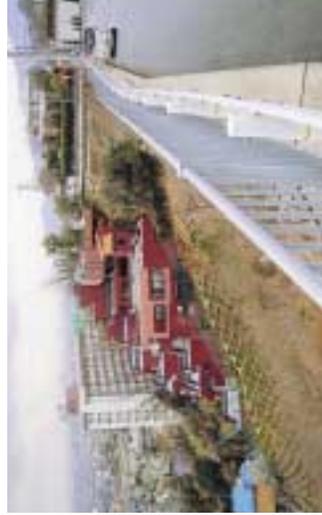
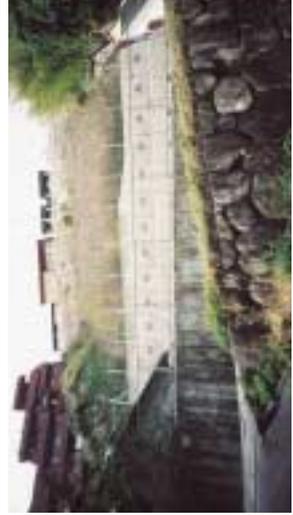
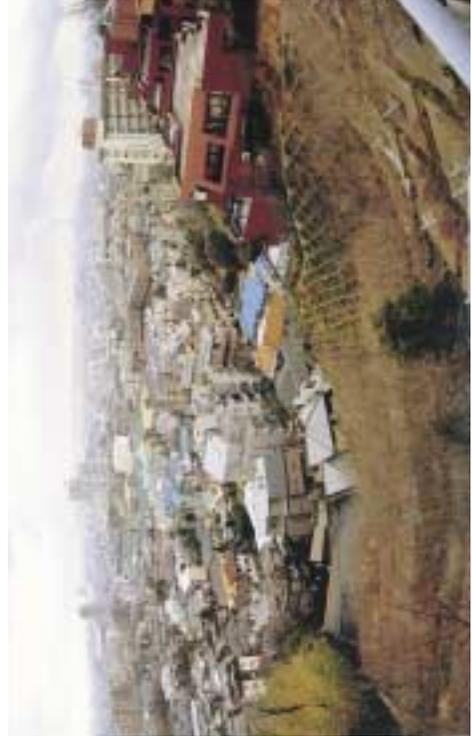
C2. カラーページ 東灘区岡本・ヘルマンハイイツ団地盛り土造成部からの崩壊・地すべり  
Landslide and Slope Collapse Due to House and Road Construction on Poorly Done Landfill on the Mountainside

被災地は、六甲山地中央部の南側で代表的な河川である住吉川左岸の花崗閃緑岩からなる山麓緩斜面末端の高さ35~40mの崖に位置している。ここは山麓とほぼ平行する活断層に沿う崖でもある。崖上方の山麓緩斜面のうち、山側の海拔160mから崖上端の100~200m間が造成整地され、ヘルマンハイツ団地(約150戸)として開発されていた。崩壊はこの団地の東側の崖上端部から発生しており、崩落部の露頭調査から、ここは団地造成時に形成された盛り土地であることがわかった(写真右上)。しかも崩壊した崖の背後には、全・半壊家屋が多く、地盤が崖に向かって流動しており、地面の亀裂は造成地上方の山地側端まで続いていた。一方、崖の直下には民家やアパートが立ち並び、崖の途中にさえ斜面をそのまま利用したマンションが建てられていた。

崩落崖上端に位置していたアスファルト舗装道路も写真右中に示すごとくまったく元の位置に復旧され、その背後で破壊した民家も同様に次々と再築された。隣接する崖斜面を利用し、這うように構築され、内部にかなり被害が出ていたマンションカトリアも修復され使用されている。このような状況のため、写真で示したように現在では当時の悲惨な状況はまったくわからなくなってしまっている。一体、被災の教訓は何だったのかと疑いたくなる事例地域である。神戸市危機管理室発行の東灘区ハザードマップの図上には崖崩れ・地すべり危険地として記入されている。

被災後この一帯はどのように処置されるのだろうかと思いついてきた。結果的には斜面全体をアンカー工法で固定し、一部は再盛り土しほぼ元の状態に復旧された。

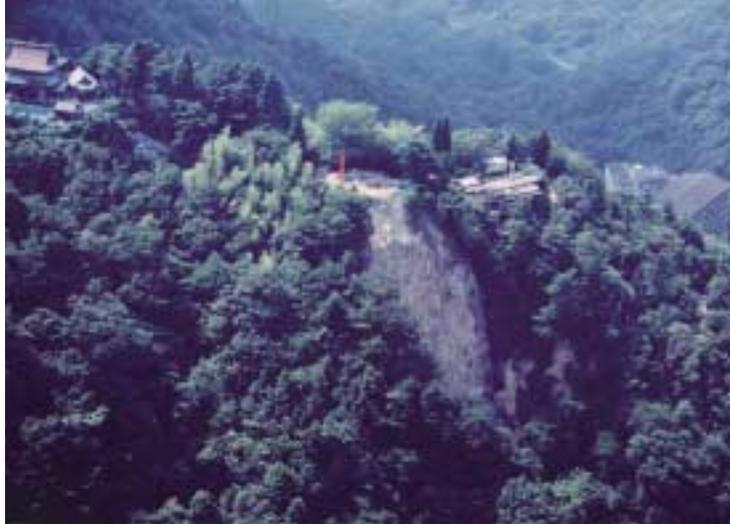
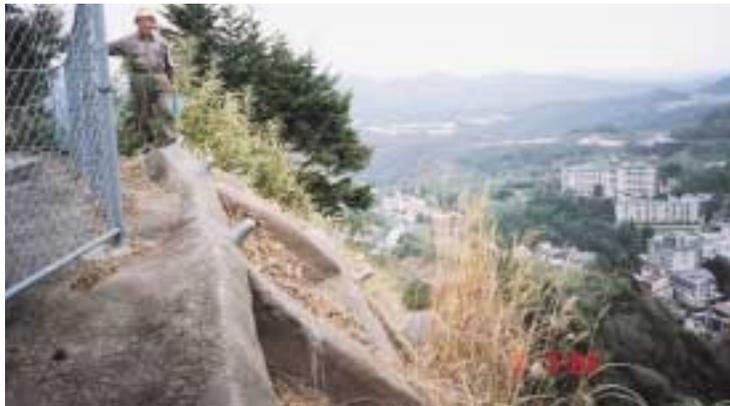
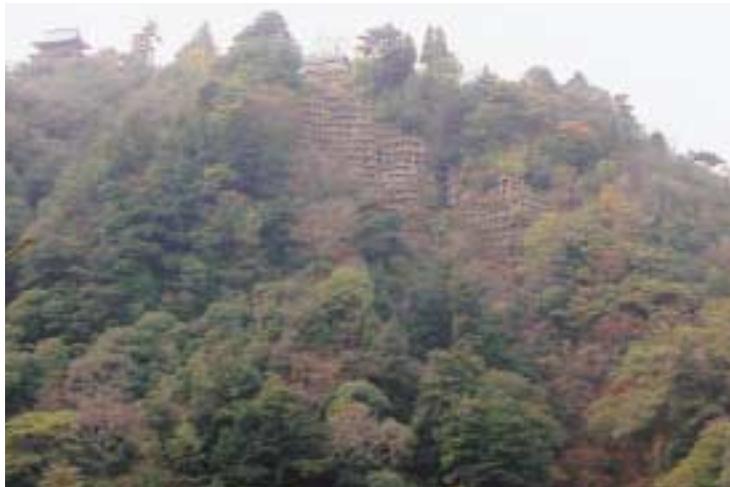
C3 . カラーページ 有馬温泉背後山頂部造成地からの斜面崩壊と工事の状況  
Collapse of Mountain Slope Behind ARIMA Spa Buildings

有馬温泉街西側背後にせまる落葉山(533m)の山頂部には、善福寺が位置している。その境内の造成地の先端から温泉街側に向けての急斜面に発生した崩壊地。

写真上は発生当時ヘリコプタから撮影したが、写真下は砂防工事完了後の現状を対岸の愛宕山側山腹から撮影した。写真中は上端部のコンクリートフレームとグランドアンカーによる工事完了状況。
