巨大地震と花崗岩山地の地形

— 1995年1月の阪神大地震による六甲山地での例 —

池 田 碩 *

A STRONG EARTHQUAKE AND THE CHANGES IT CAUSED IN GRANITIC LANDSCAPE: The Case of Mt. Rokko due to the Great Hanshin Earthquake of 1995

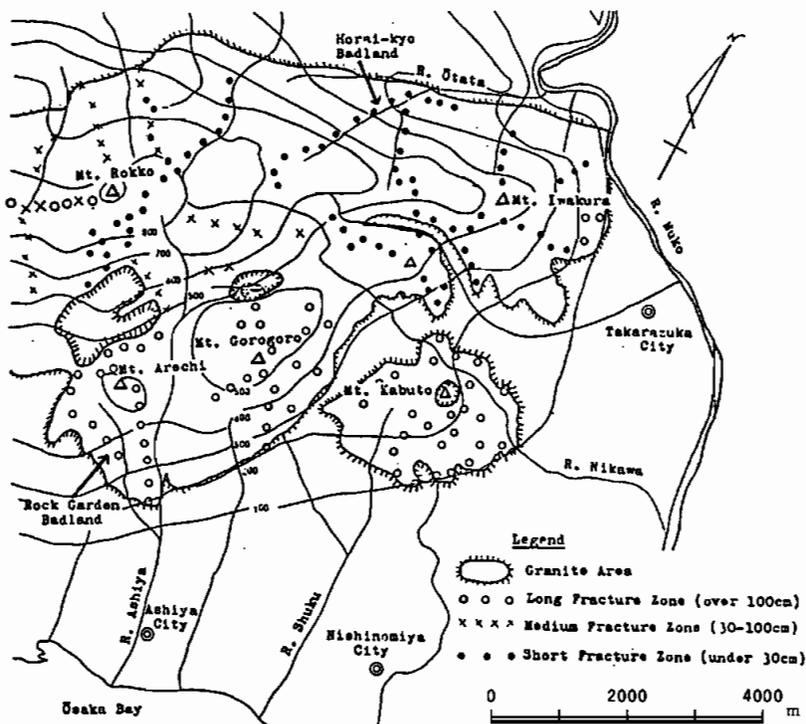
図-1. 六甲山地東部における花崗岩の割れ目の密度分布図

割れ目の間隔には、六甲山地の花崗岩の場合著しい地域差がある。筆者はかつて割れ目の間隔が平均して1m以上であるところを大割れ地域、1m~30cmのところを中割れ地域、30cm以下のところを小割れ地域に分け、東六甲山地全域の割れ目密度分布図を作成した（図-1）⁵⁾ことがある。それによれば、大割れ地域は東六甲山地の南側に集中して分布している。小割れ地域は一部最高峰六甲山（931m）の南側直下から分布するが、全体としては山地の北東側に広がる。中割れ地域は、両者の中間部から西方にかけて分布することがわかった。

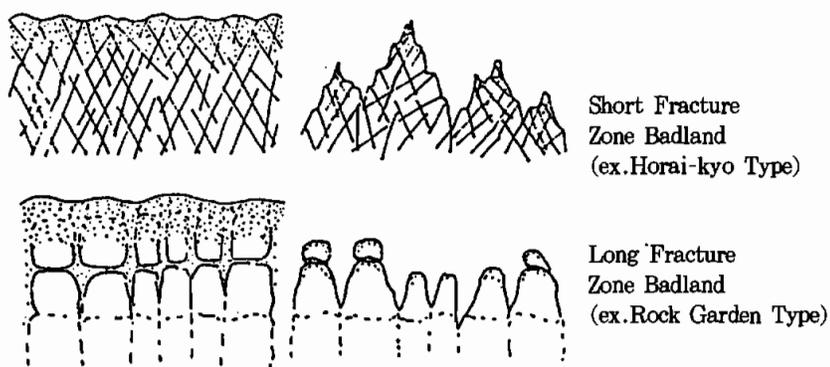
Fig 2. Distance Between Granitic Fractures and Differences in Badland Profiles
 図-2. 花崗岩の割れめの間隔とバッドランド地形の相異

この割れめの密度の分布の地域的差異が、地表の微起伏や斜面で生産される砂礫の大きさや量と移動様式にかわり、さらにはそれらの総体として地形や景観の差を生じているのである。その典型的な例として、小割れ地域には物理的風化でガサガサに剥がされた岩肌の斜面と尖峰が続く蓬来峡・白水峡一帯のバッドランドや岩倉山・樫ヶ峰などの山地が、大割れ地域には岩塔 (Tor) や巨大な岩塊群がゴロゴロと散在し奇景を示すロックガーデンのバッドランドや荒地山・雷山周辺があげられる (図-2)。これらに対し、中割れ地域では岩塔や岩塊がきわめて少なく、ガサガサの岩肌を見せる斜面もなく、のっぺりとした地形を示し、植生の密度も高い。

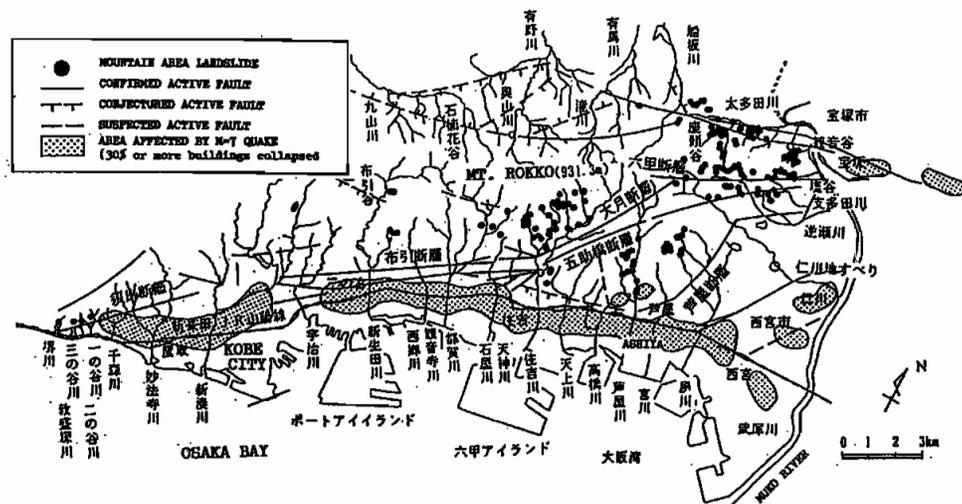
Fig. 3. Damage Caused by the Great Hanshin Earthquake of 1995
 図-3. 1995年1月の阪神大地震による被害状況⁶⁾

この図は主として空中写真の判読により作成された今震災による崩壊地の分布を示している。崩壊地は打越山や金鳥山などの古生層からなる山地の部分には見られない。崩壊地は六甲山地の花崗岩地域のうちでも断層およびそれに沿う急崖帯で標高が高く傾斜が急な、しかも裸岩地や植生の疎なところが多い東六甲山地一帯に集中して分布している。なかでも崩壊地は、①山地の東南側の芦屋川・夙川流域、②住吉川上流域から山地の北東側に集中している。これに筆者が作成した割れめの密度分布図を重ね合せてみると、前者は大割れ地域であり、後者は小割れ地域とほぼ一致している。このように、同じ花崗岩地域の現象や分布であってもより詳細に見れば、例えばパッドランド地形といえどその状態に差が現われるように、地震による崩壊発生地でもちがいを生じている。このような相異が六甲山地の微地形の特徴なのである。

すなわち、図-3上では同様のマークが記入されている崩壊地でも、岩質のちがいによって微地形の分布地域に明確な相異も生じているのである。

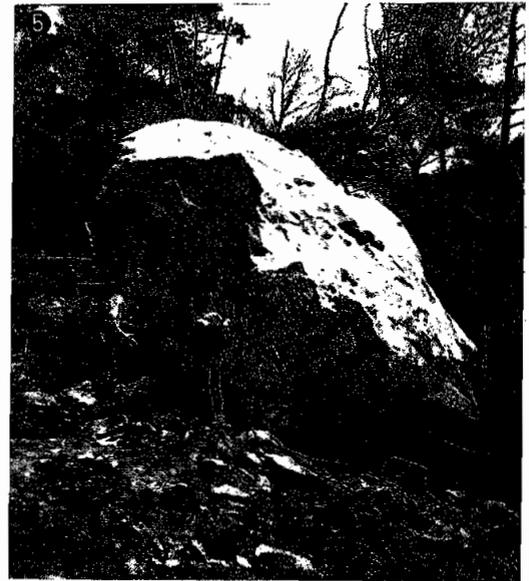
写真Dページ

- ① As seen from below
- ② As seen from above
- ③ Location of the actual collapse site (about 60m wide)
- ④ Trees knocked over by the rolling rock.
- ⑤ The place where the 6 × 8m rock finally came to a stop.

- ①落下したコースを下方から見上げる。
- ②落下したコースを上方から見下ろす。
- ③岩峰の崩壊状況。
- ④森林がナギ倒された岩塊落下の跡。
- ⑤山麓で止まった巨大な岩塊（高さ6m・幅8m）。

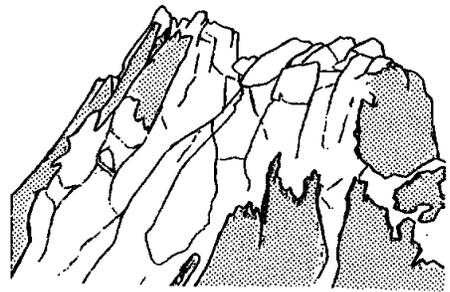
Sketch of B-⑤. White area is the
location of exfoliation due to Earthquake
写真B-⑤のスケッチ. 白いところが地震に
よって剝離された部分

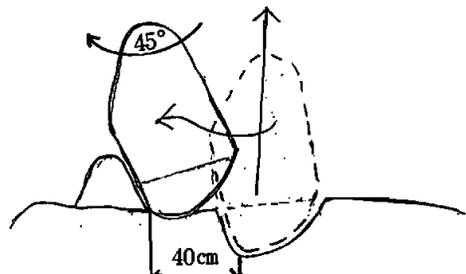
- ①跳ね石・または飛び石現象 (メジャー1m)。
激しい地下からの突き上げにより岩塊は少
なくとも40cm以上跳ね上げられ、さらに横
揺れによって時計廻りに45° 南側へ回転し
て、40cm手前の岩盤の上に落下している。
- ②斜面中腹の突出部分の分解。
- ③巨大な岩塊の再分解 (高さ10m、幅8m)。
- ④岩塔 (トア) 表面の激しいはぎ落とし状の
剝離。
- ⑤は、④の円内から落下した部分。4段階の
風化色が見えるが、中央部で最も広い新解
なところはぎ落とされていることがわか
る (メジャー20cm)。

Sketch of photog. C-①
Large rock moved 40cm and
turned 45° clockwise
写真C-①のスケッチ
