明治維新时期構築 旧岩崎弥太郎邸 赤レンガ壁面に生じているTafoni状風化

池 田 碩*

THE TAFONI WEATHERING OF A RED BRICK WALL IN TOKYO DATING FROM THE LATE 19th CENTURY

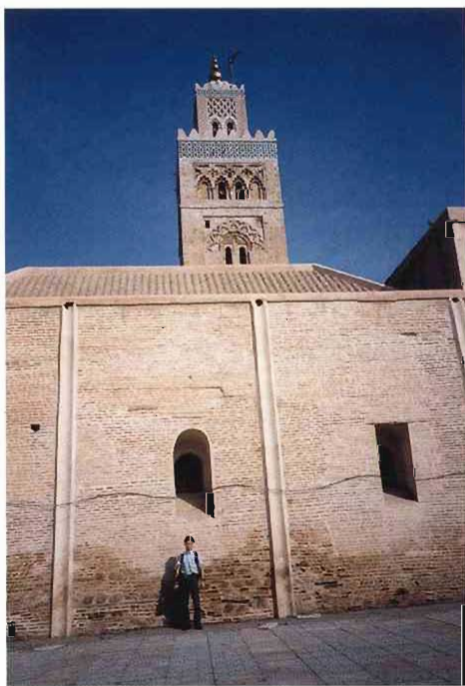
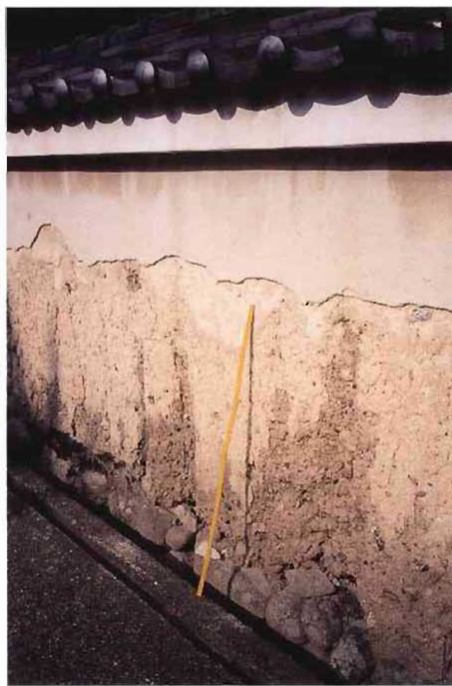
このような壁面に生じる風化の通常例は、写真で示すような地中・地表からの水分や湿気の上昇（毛細管現象）による下端部から上方へ向けての風化侵食である。ところが今回報告のものは、

Tafoniではなく、地表部から上昇してくる風化の例
Bottom-up Weathering that is Different from Tafoni

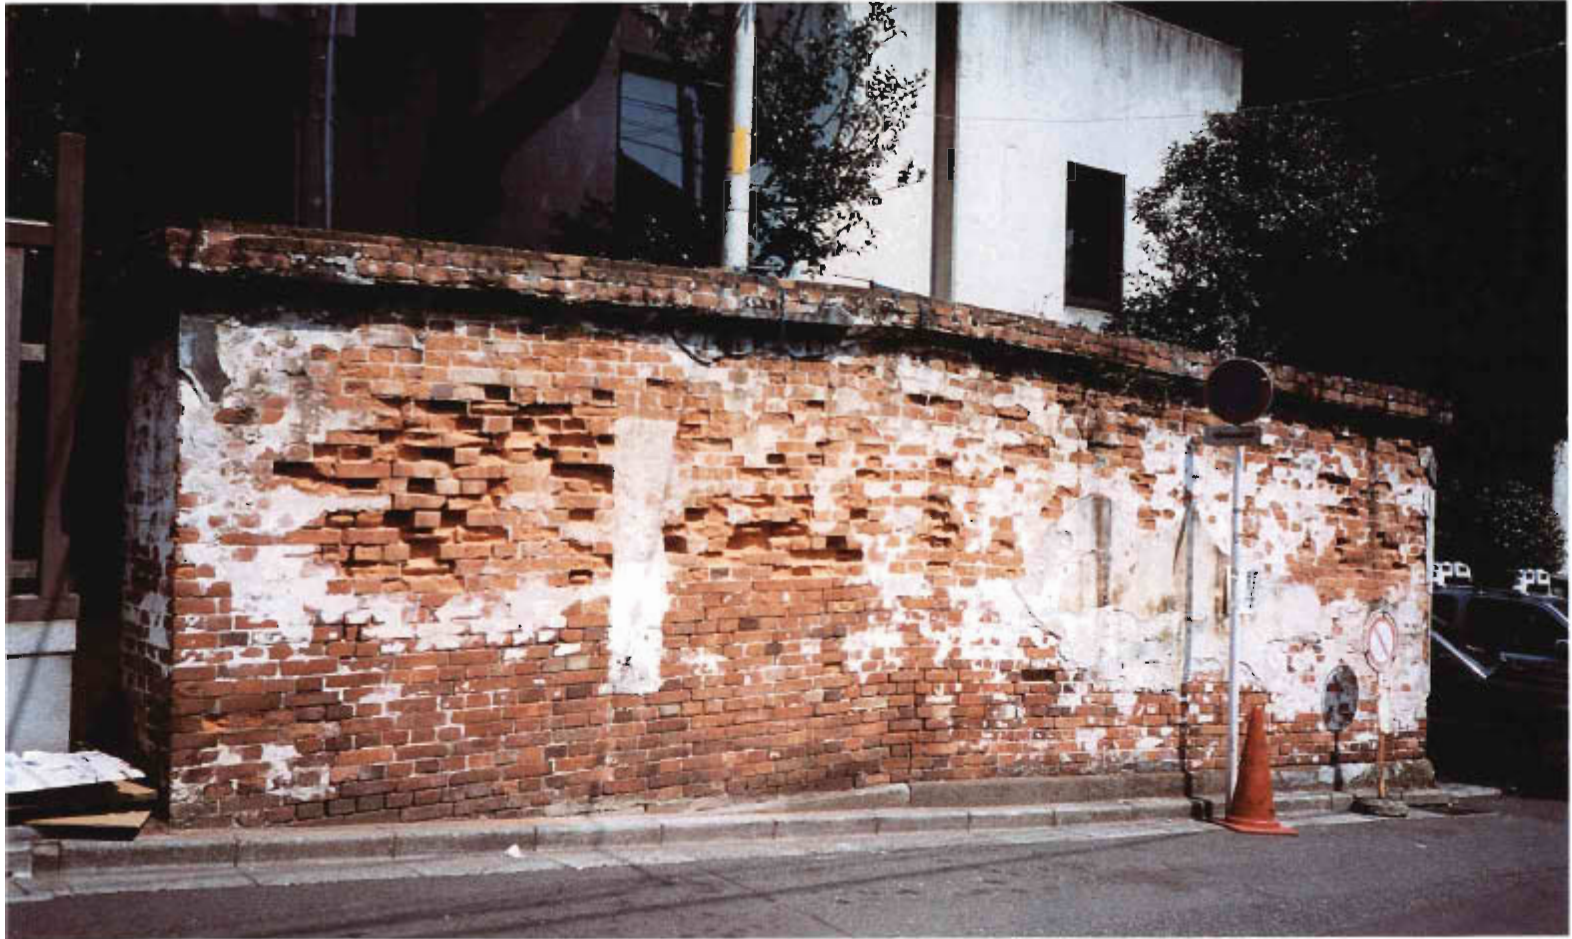
垂直方向では明瞭な特徴が生じている。半分より上方に向かって風化穴が多数生じており、その部分は約80cm位で全体としてはこの部分が窪み部となっている。窪みの部分を詳細に観察すると写真でもわかるように、深い穴の隣に風化のおくれたレンガ面を残す部分もあるが、現場でその部分をながめてみると近いうちにその表面が取れると急速に風化穴へと進行すると予測でき、やはり窪みの内部周辺は全体として風化の著しく進んだ部分であることがわかる。

タフォニ状風化調査地の赤レンガ壁面
Red Brick Wall to Tafoni Weathering Studied in Tokyo, Japan
Wide 8m18cm Left high 2m36cm Right 2m 61cm

一方、自然災害研究にもかかわってきた筆者としては、長期間を経て危険となってきた古い建造物は消防法にもとづき撤去の対象物となることは当然で、このレンガ壁もその対象とされることは理解できる。ただし、文化・歴史遺産として残したいと地元の人々の考えがまとめれば十分な調査に基づき、地震時にも倒壊しないように支柱を中心とする補強工事を行えば、物理的には問題ないはずであり保存は可能と考える。

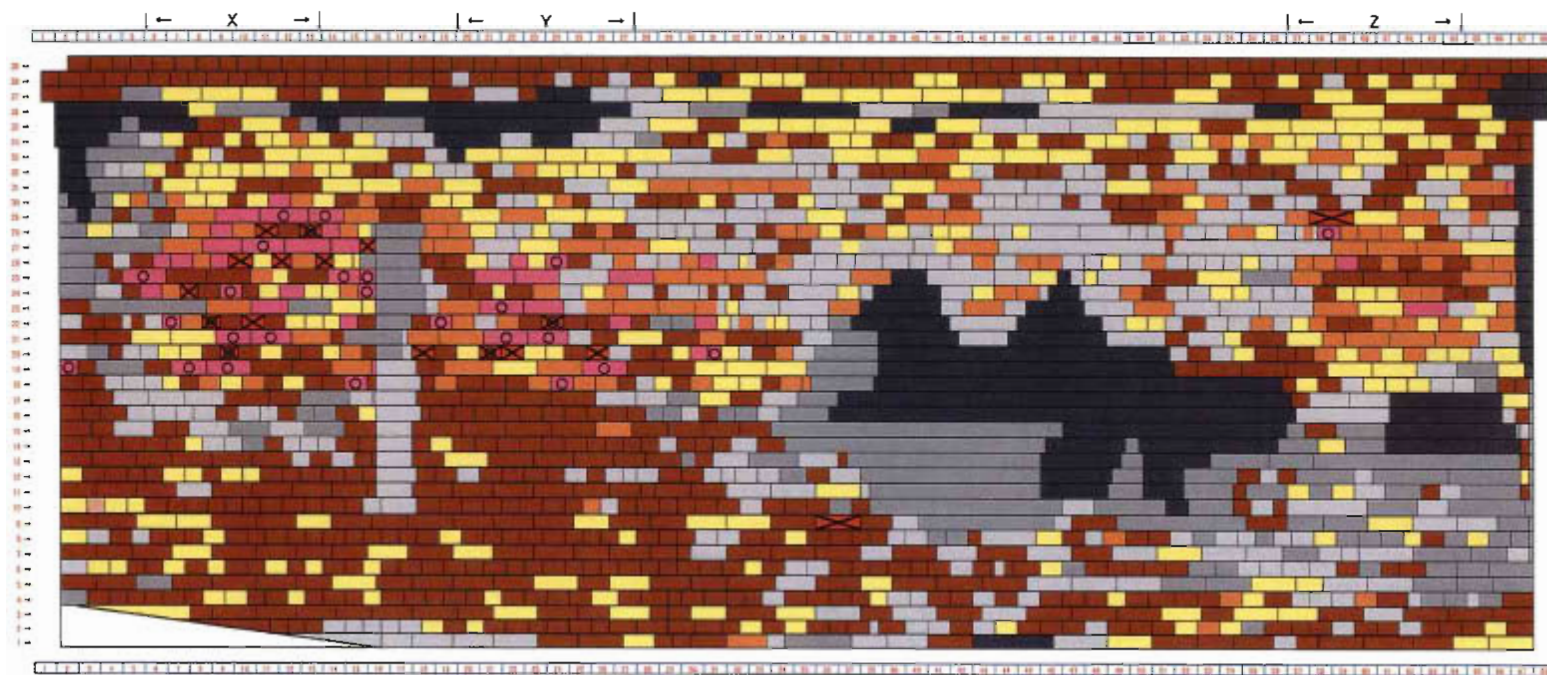
まず壁面全体の状況を概観すると、水平方向では左方から中央部までと右端部が風化の進む部分で、中央部から右方にかけてNo36→56にかけては漆喰面が残りその周辺が複雑な風化状況を見せ不鮮明部が生じているが、この部分には大きな看板が長期間あったといわれ、その証拠に漆喰面上には釘や釘穴が規則的に点在している。このため壁面全体についての風化状況を分析する場合にはこの部分は除外して行なうことにする。しかしこの看板があったことが、レンガ面の上に塗られた漆喰の厚さや表面の状況を知る手がかりとなった。

旧岩崎邸 レンガ壁面の風化状況図
 DAMAGE TO A BRICK WALL DUE TO TAFONI WEATHERING
 IN TOKYO, JAPAN

※上部レンガ No. 18-19 下方の柱状 BC 部は、壁の裏側に支えるコンクリートが存在する部分
 ※右側中央の鳥状 ABC 部未風化部は、看板が架かっていた部分

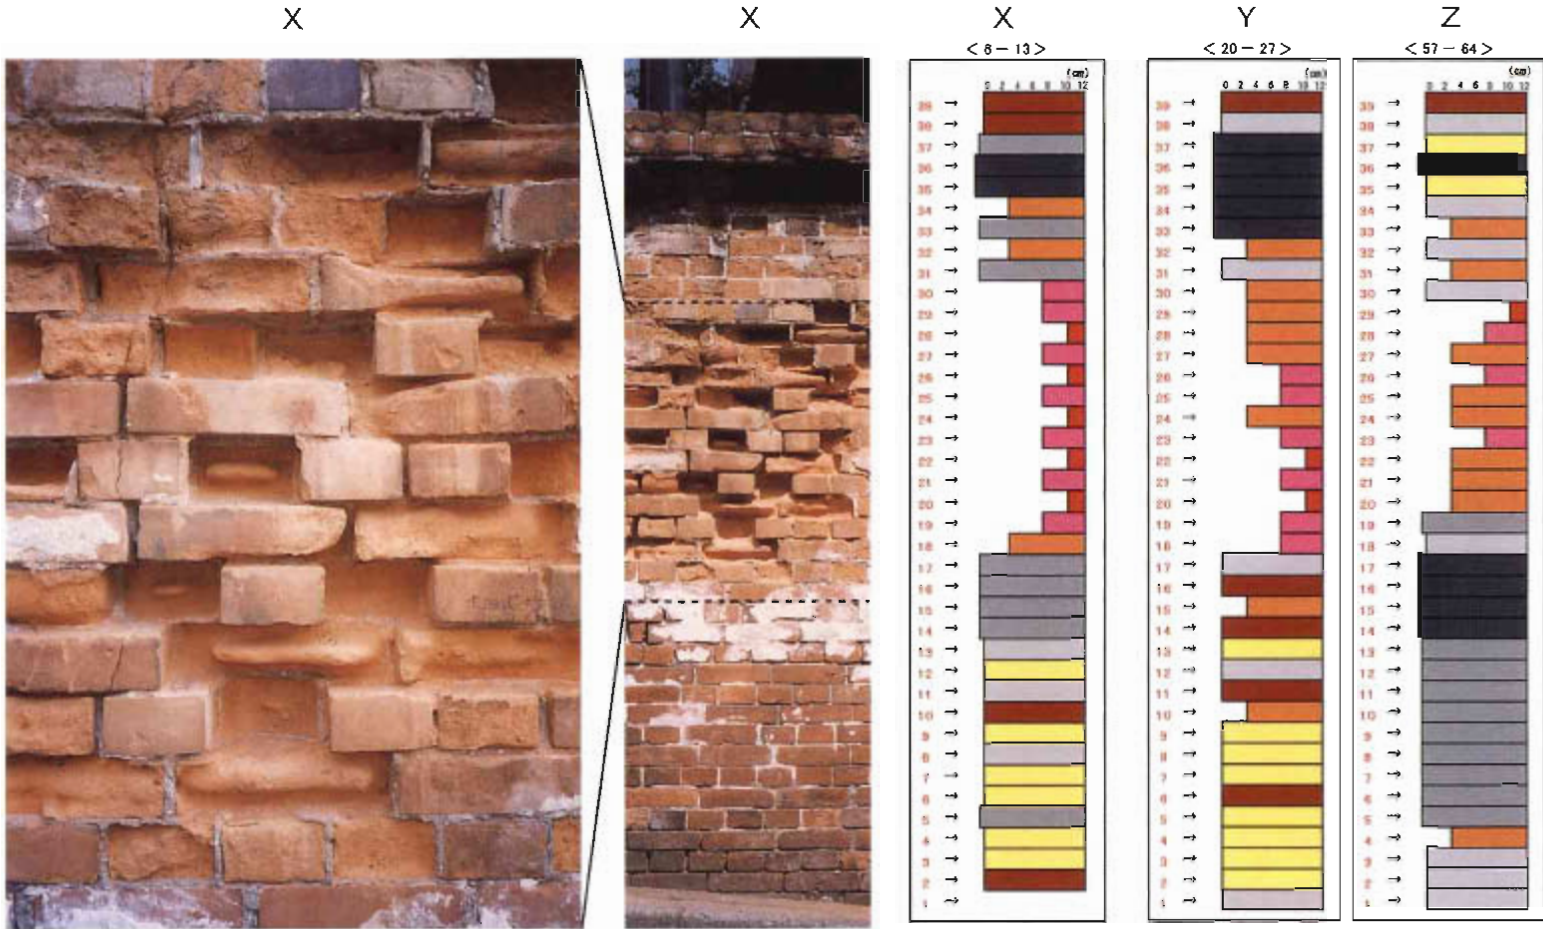
風化穴のほぼ中央部で、しかもレンガの長辺に平行して舌状の突起物が形成されていることからレンガの風化が進み欠徐部が生じ穴へとなりだすきっかけ（部）は、レンガとレンガをつなぐ漆喰と接する部分から生じだしていることがわかった。そこは異物質間での含水率の差や温度差、さらには膨張率などの差が最も顕著に生じてくる部分であることに起因すると考えられる。

舌状突出部がレンガの中央部に生じていることから、風化穴の形成はレンガの周辺部から進んでいることを示している。

化・侵食の差を生じたのである。最も明瞭な垂直方向の差は、中央上部を中心に深さ10cmに達し、穴の群を合わせると大きな窪みとなっていることである。さらに窪みの上端部と下端部は風化がおこなわれているため窪み部の輪郭が鮮明でそれは自然の彫刻・芸術と称しても良いほどの風化景を形成しているのである。

赤レンガ壁面のタフォニ状風化部とその断面 Section Through Tafoni Weathered Red Brick Wall

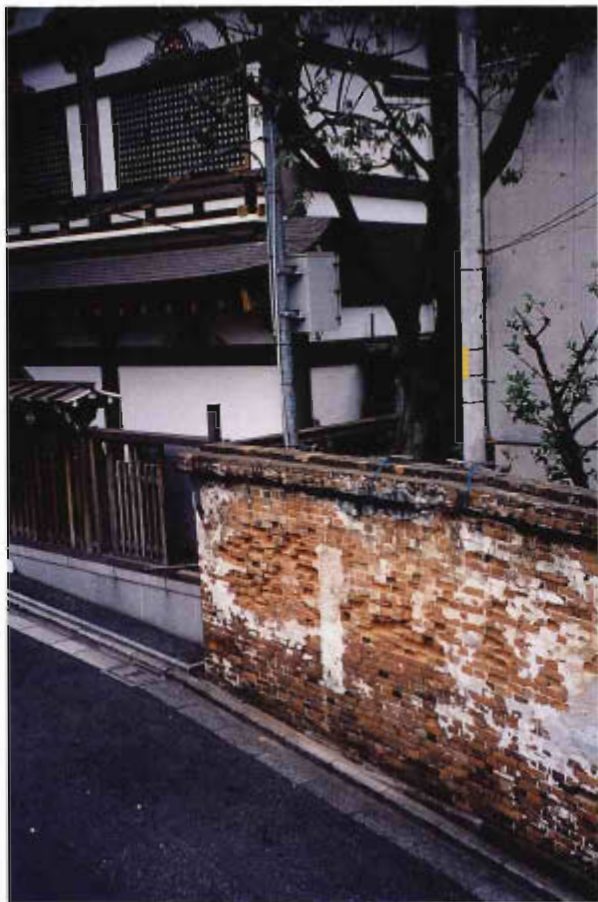
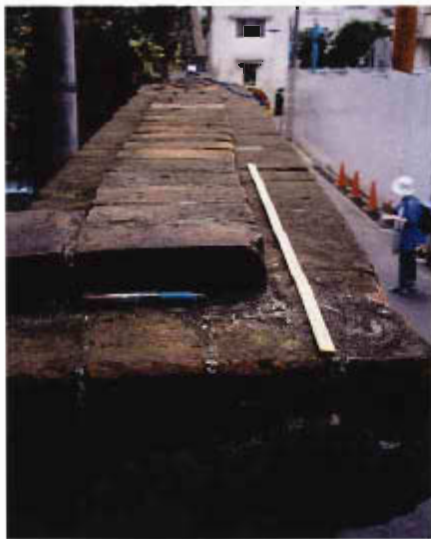
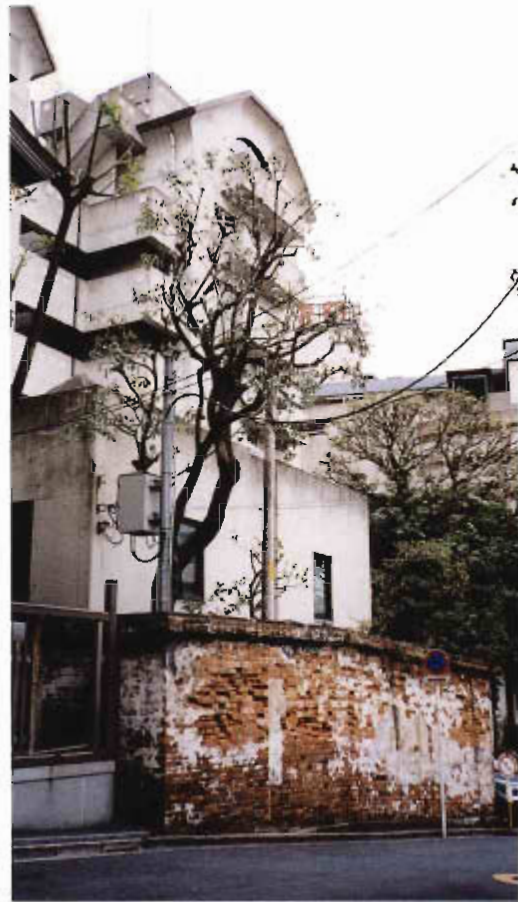
赤レンガ壁の形成場所と景状
Location of the Red Brick Wall

- 左 湯島天神社側
- 中 レンガ壁面の上端部
measure = 1m
- 右 マンション側
