# 西宮市におけるGISを利用した地震被害と 地形、地盤との関係分析

碓 井 照 子\*

GIS Analysis of the relationship between disaster damage and landform  
in Nishinomiya city

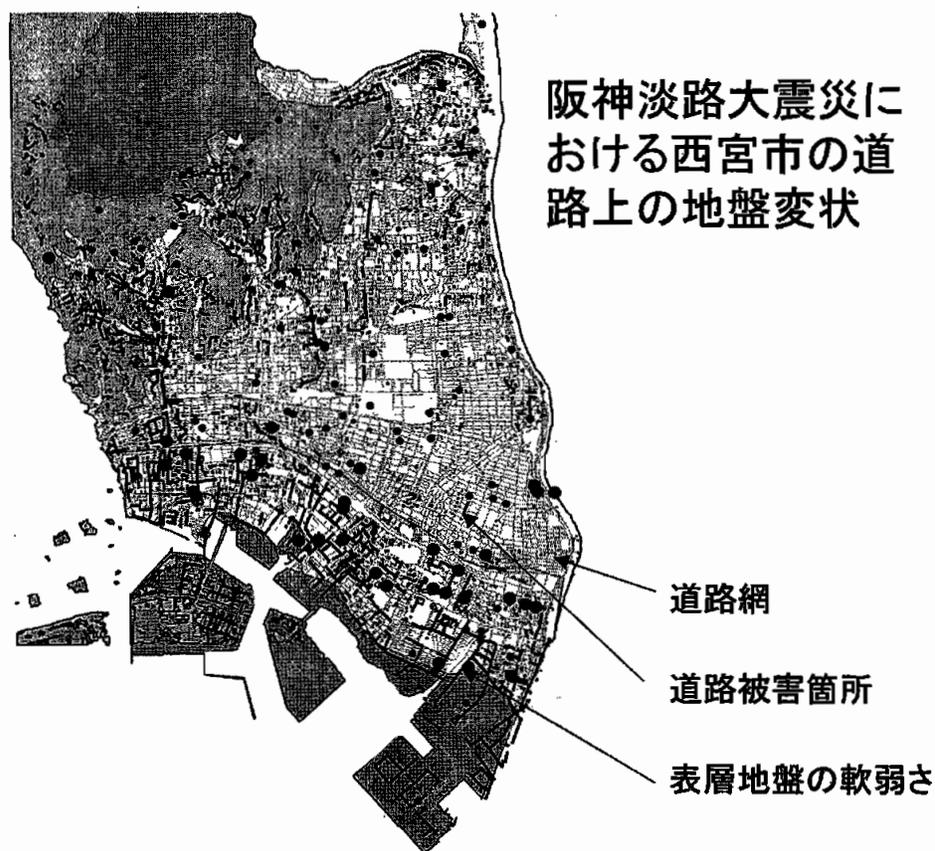
図1 阪神大震災における西宮市の道路上の地盤変状  
京大防災研亀田研究室との共同研究成果より

つぎに兵庫県南部地震における道路の被害状況をGISで地図化し、地下埋設管の被害分布図を作成した。（亀田、1997）西宮市より提供された道路被害状況図をもとに、京都大学亀田研究室と奈良大学碓井研究室が共同作業をし、道路の修理箇所を整理して、国土地理院の数値地図10000に道路被害状況箇所を線ベクトルで入力した。（亀田他、1997）図1の道路被害状況図は何らかの道路修理を行った場所を示している。道路面に変状が現れることは、液状化による地盤の変状、傾斜地における地盤移動など地盤震動による地盤破壊が生じたことを意味し、上水道の管路網における配水管の被害箇所に影響したと考えられる。

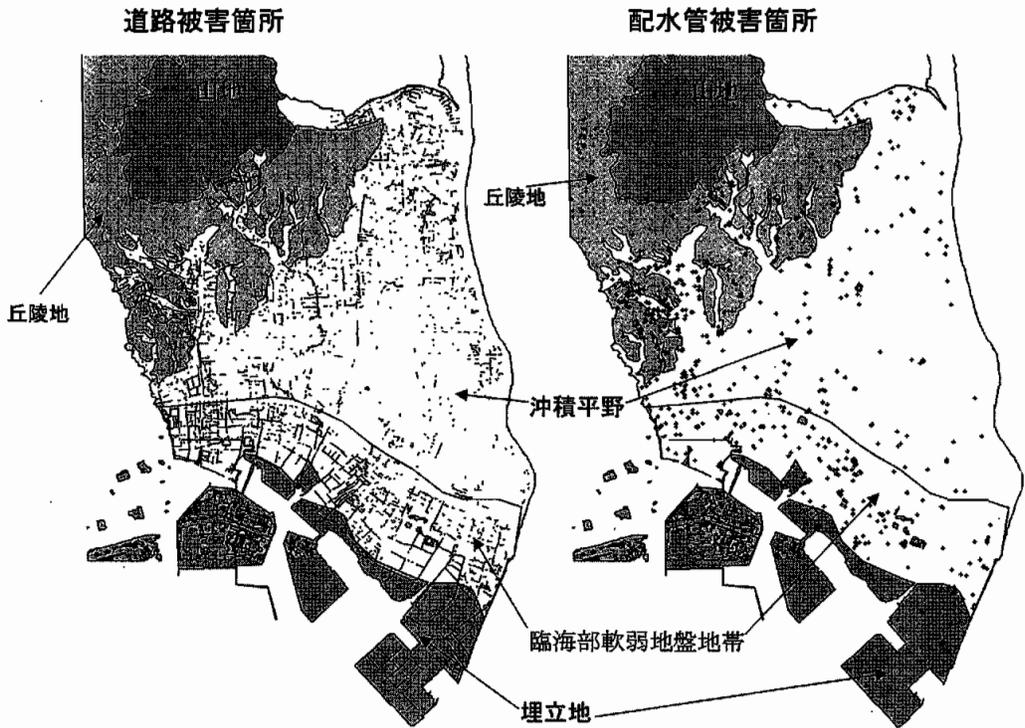
図2 大地形分類と道路被害、配水管被害の関係

上水道の管路網については、1/500の上水道管路網図を基に管径200mm以上の配水管幹線管路と阪神水道企業団の管路網を線ベクトルで入力した。図2には、道路被害箇所、配水管の被害箇所と液状化の発生地域（埋立地）が示されている。配水管被害箇所は、西宮市水道局によって配水・給水管の修繕工事が行われた場所などが記された1/500の水道管図を基に、配水管工事のみを抜き出して点ベクトルで場所を入力した。配水管の修繕箇所は1,035箇所であり、配水管被害の内容は、西宮市水道局から提供された修繕派遣カードを基にした。なお、修繕箇所および修繕内容は1995年7月5日現在のデータである。（月岡・藤本ほか、1997）被害箇所は丘陵地と沖積平野の境界部分（宅地造成が多く行われている地域）と沖積平野の海岸部に多い。図3、はSn値の分布も示しているが、軟らかい地盤を表す $Sn \geq 0.2$ の点の分布は、道路被害箇所および配水管の被害分布とかなり深い関係を示す。一方、被害箇所と液状化の発生地点を比較すると、大規模な液状化が発生した明治（1870年）以降の埋立地にはほとんど被害がないことがわかる。特に西宮浜・甲子園浜・鳴尾浜などの埋立地では管の布設が比較的新しく、あらかじめ耐震継手付きダクタイル鋳鉄管などの耐震管を採用している場合の多いことが理由と考えられる。配水管の被害の場合は、丘陵地と沖積平野の境界部分の、地形変遷部の帯状部分の宅地造成を行ったと考えられる地域と海岸側の臨海部軟弱地盤地帯で被害率が高く、耐震管の普及により、液状化地域には目立った被害は見られない。

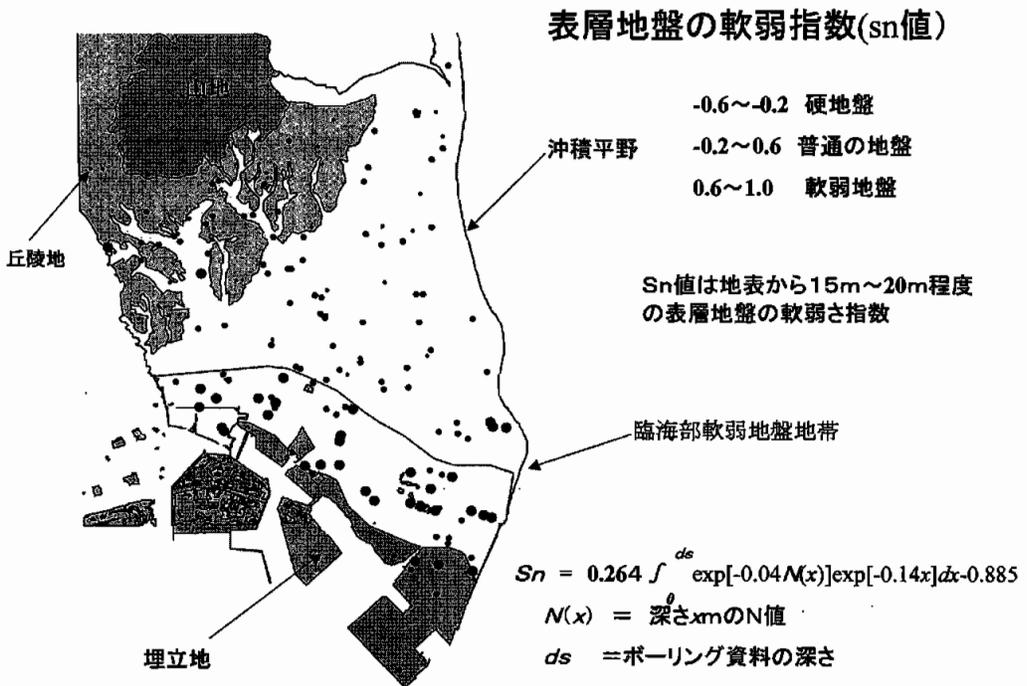
図3. 大地形分類と表層地盤の軟弱指数

る地域、「埋立地」は地図で埋立地と表記されている部分を区分した。「山地」と「丘陵地」の境界領域や、「丘陵地」と「沖積平野」の境界領域における段丘上の住宅地は宅地造成が行われているものと考え、特に「造成地（宅造地）」という分類を設けて解析を行った。（岩本ほか、1997）また、表層地質を詳細にデータベース化するために、西宮市教育委員会から提供された767本（146地点）のボーリングデータを用いた。（月岡ほか、1997）それを基に、地表面から15～20m程度の深さまでの地盤の軟弱さを表す指標として亀田の $S_n$ 値を計算した。（亀田、1990） $S_n$ 値は、 $-0.6 \sim -0.2$ 程度でよく締まった地盤、 $-0.2 \sim 0.2$ 程度で普通の地盤、 $0.2 \sim 1.0$ 程度で軟弱地盤とされている。

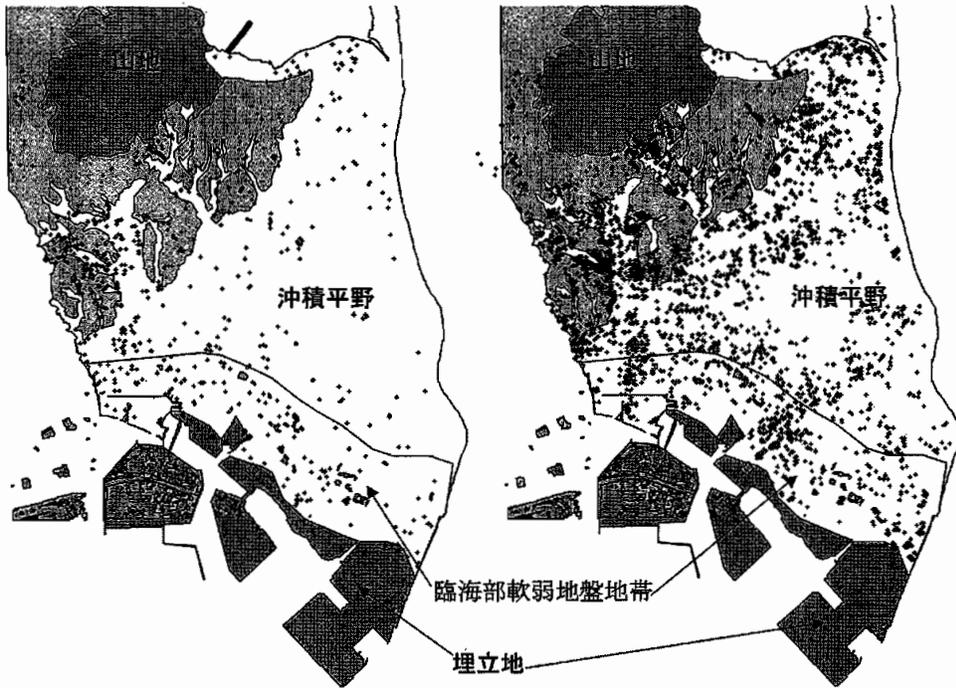
図4. 大地形分類と配水管被害、給水管被害の関係

給水管の被害箇所の分布を図4に示す。給水管破損箇所の分布も、北東から南西にのびる丘陵地帯から臨海部軟弱地盤地帯を経て埋立て地へと広がっており、配水管よりは沖積平野部にも全体的に被害箇所が見られる。丘陵地帯の沖積平野と丘陵地が複雑に入り組んでいる地域では、特

に被害が集中していることがわかる。配水管と給水管の被害を比較すると、全体的には類似しているが、給水管被害は配水管被害に比べて沖積平野での被害の広がりが大きく、沖積平野と丘陵地の複雑に入り組んだ地域では、密集度が更に高いことがわかる。これは、配水管よりも末端の埋設管である給水管が家屋との関係も深く、後述する家屋被害の分布との影響が配水管よりも深い。また給水管には耐震性の低い硬質塩化ビニル管が用いられる場合が多く、配水管被害に比べて給水管被害の範囲が拡大していると考えられる。

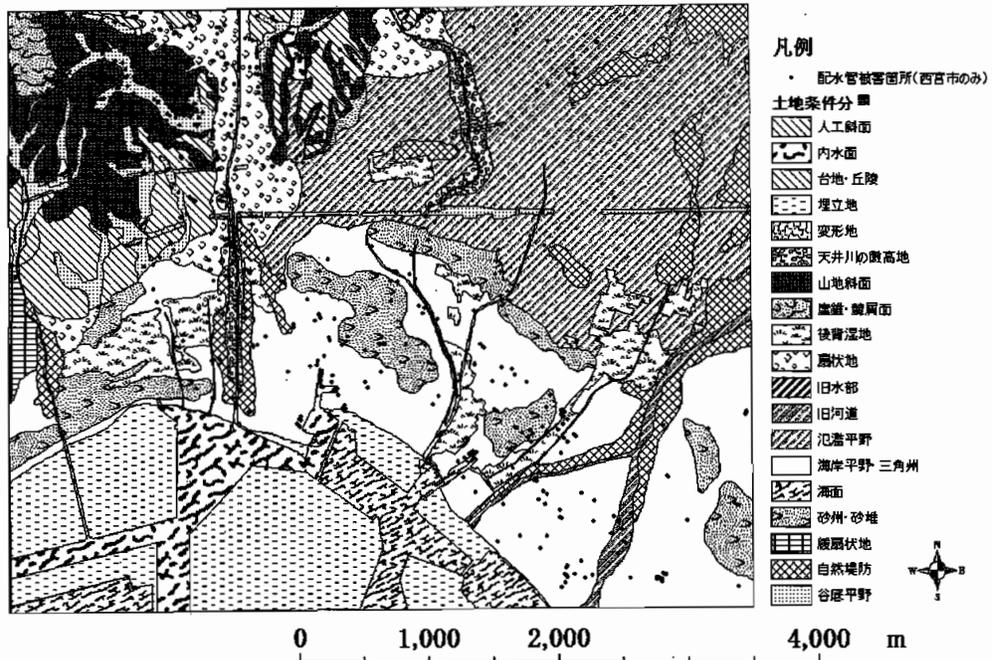
図5. 土地条件別地形分類と配水管被害の関係

地下埋設管の被害分布のうち、配水管の被害は道路変状地域と一致しており、高い相関がみられる。これは、地下埋設管の被害が、地表面付近の地盤変状に起因する場合が多く、表層地盤の影響を受けやすいからである。本稿では地表から30mまでのSn値をもとめ、海外低地の軟弱地盤にこれらの被害が顕著に発生したことを前節で分析した。ここでは、低地の土地条件を考慮して地形分類をした国土地理院の地震防災土地条件図を利用し、GISで配水管被害箇所とのオーバーレイを行った。低地の地形は、谷低平野、氾濫平野、後背湿地、海外平野・三角州、埋立地などに分類され、図5は配水管網、配水管被害箇所を地形分類図に重ねて表示したものである。また、図5の地形分類図の地形単位毎に配水管網の総延長(m)を地形分類項目毎にGISで集計し、その地片内の配水管破損箇所数を計算した。GISにより配水管網1km当たりの配水管被害率を地形単位毎に計算した。表2は、地形分類毎に配水管被害率の平均を示したものである。図5と表

2 から配水管の被害数が最も多いのは、海岸平野・三角洲の153箇所であるが、配水管網1km当たりの被害率では谷底平野、内水面が高い。配水管被害率が1.0以下は氾濫平野・自然堤防、旧河道、砂州・砂堆などの表層地盤としては比較的硬いSn値からも普通の地盤に分類される箇所である。配水管被害率が1.0をこえる地形は扇状地、台地、段丘などの比較的固い地盤と海岸平野、後背湿地、谷底平野、内水面などの軟弱地盤に二分される。前者は深層地盤構造に起因する

地震動の最も強い地域であり、台地・段丘でも宅地造成をする際に行われる地形改変地域の盛土地盤に被害が集中していると考えられる。その中でも沖積平野と丘陵地の境目にあり、宅地開発で人工改変された地域でとくに被害が高い。つまり、前述した震災の帯の地域で地震動の強い地域であっても地形的な要因で被害が増大しているといえる。また、後者は軟弱地盤地域に該当している。軟弱地盤である埋立地に配水管被害が少ない理由は、埋め立て地で利用されている配水管に継手付きダクタイル鋳鉄管の耐震管が使用されているからである。本研究では、西宮市10000分の1の土地条件図から11種類の地形分類と配水管被害との関係を分析したが、亀田らは、大地形分類に関して、外的基準を配水管1km当たり被害比率とし、説明変数として道路被害率、液状化の有無、地盤の軟弱さ、地形、地下水位を選び、数量化理論I類で解析した結果、地形と道路被害率の寄与が高いことも実証した。(月岡ほか、1997) また、磯山ほか(1998、pp.3175-3180)は、配水管の地震被害推定式がだしたがここでも地形の寄与率は高い。

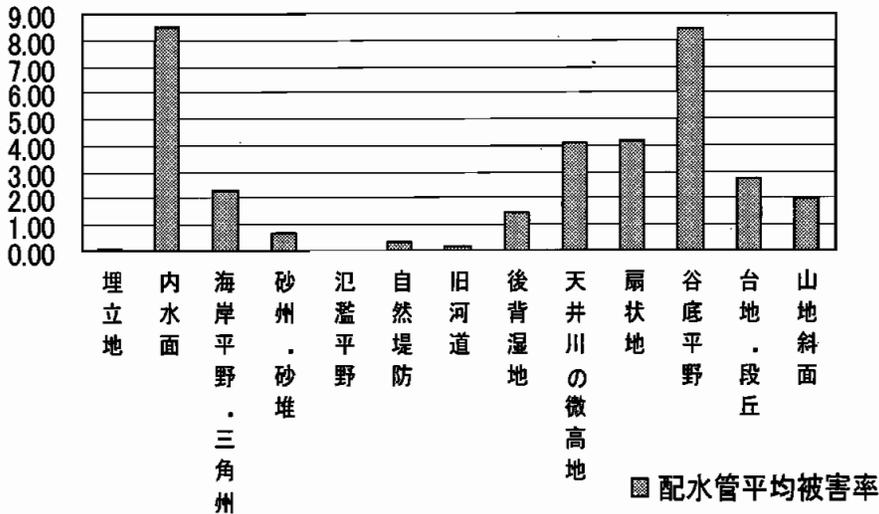
図6. 地形分類と配水管平均被害率との関係(平均被害率=配水管被害箇所数×1000/上水道管路延長(m))

以上の結果より、図6に示したように配水管の被害には地形の影響も大きく、谷低平野などの地盤の軟弱地域と硬い地盤ではあっても台地・段丘など盛土地盤の宅地造成地、そして、扇状地や天井川の微高地など地盤は比較的固いが震災の帯地域に当たる強震動地域、内水面などの沿岸部の軟弱地盤地域で被害率が高くなっていることが統計的にGIS分析で明らかになった。

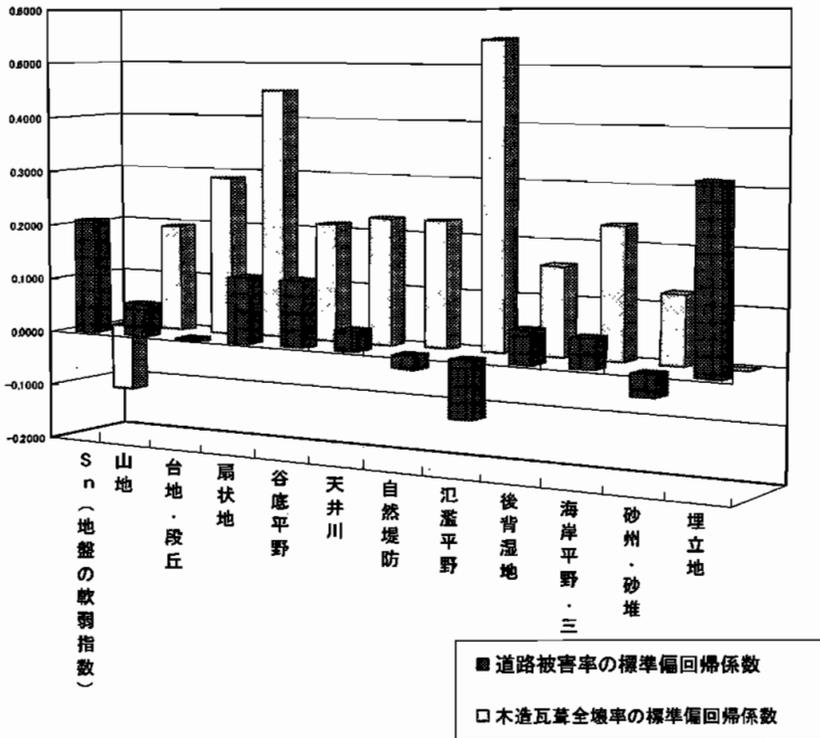
図10. 木造瓦葺全壊・道路被害と地形との関係における重回帰分析

このことからいえることは、道路被害や配水管被害などは、地盤の軟弱性に影響され易いことがわかる。したがって地形的には、埋立地や谷底平野で被害率が高い。また、建物は、扇状地や台地などの強振動の震災の帯地域に被害が高く出たことを示している。しかし、氾濫平野(沖積平野)に関しては、分類基準が異なるため、建物被害は高いが、道路被害は低い。
