# インドの石造寺院に生じている Tafoni風化と遺跡の破壊

## TAFONI WEATHERING AND ITS DESTRUCTION OF STONE TEMPLES IN INDIA

Aw気候下のインド東南部で1300年前に構築されたことがはっきりしている石造寺院に生じた風化破壊の状況を観察、調査した。

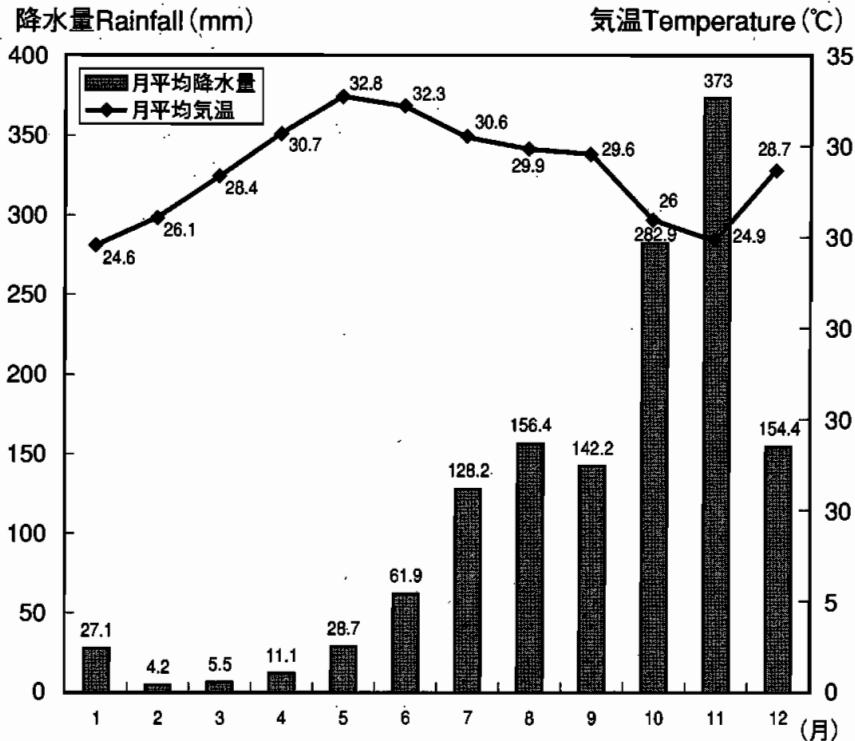
図-2 マドラスにおける降水量と気温

Fig-2 Temperature and Rainfall in Madras (near the study cities)

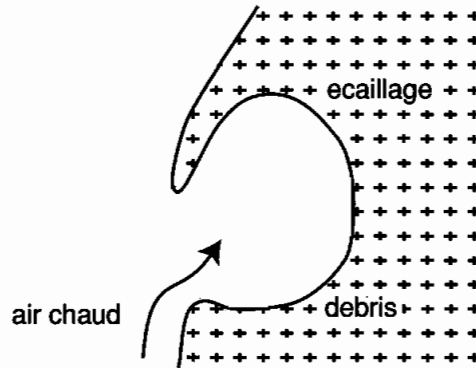
図-3-1 タフォニの形成過程模式図<sup>14)</sup>  
Fig-3-1 Formation of Tafoni (by A. Rondeau)

さらにタフォニの形成には気象のうちでも周囲の微気象が大きく関係してくる。すなわち形成には適度の湿気が必要であるが、それは降雨が直接タフォニ（穴）に進入するのではなく、湿潤な気流が穴内に入り込み、図3<sup>13), 14), 15)</sup>で示すように岩面に水滴となって付着する必要がある。

現在、最もタフォニ化風化を進めている中央部では、自然界で形成されているタフォニと同様な形状を示しており、それらが拡大すれば周囲のタフォニが連結しだし異様な形と深さに至るが、この遺跡ではすでにその直前の状況に達していることがわかる。この部分は石積構造や彫刻自体に起伏があるところで、このため微気流の衝突やそれによってもたらされた湿気（水滴）の付着量とその乾燥速度に差を生じることから、局所的な差が穴状の窪みをつくり、その窪みがより大きな穴へと成長し、図3で示すような過程をたどりつつ拡大していくものとする。

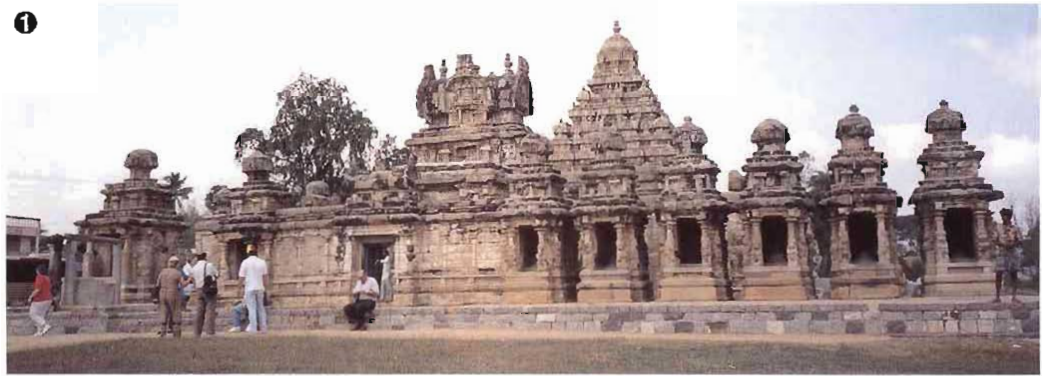
写真B1は、正面からながめた全景である。中央に本殿の塔があり、周囲には58の小さな神殿が外壁状に取りまいている。その一部を示したのが写真B2である。遠望した全景写真B1では風化の状況はわからない。しかし、写真B2では良くわかる。そこでこのカラー写真を中心に、詳細な判断がフィールドノートの記録と合わせてできるように写真を50cm×70cmに拡大して観察した。その結果、風化の状況は建物の上端から下端にかけて大きく4段(層)に分けられることがわかった。

- ①カイラーサナータ石造寺院の全景
- ②左側回廊部の上下方向全景。明るい中央部程風化が進む
- ③中央部のタフォニ化による風化穴群の形成
- ④下方部の剥離風化とタフォニ化による浸食破壊

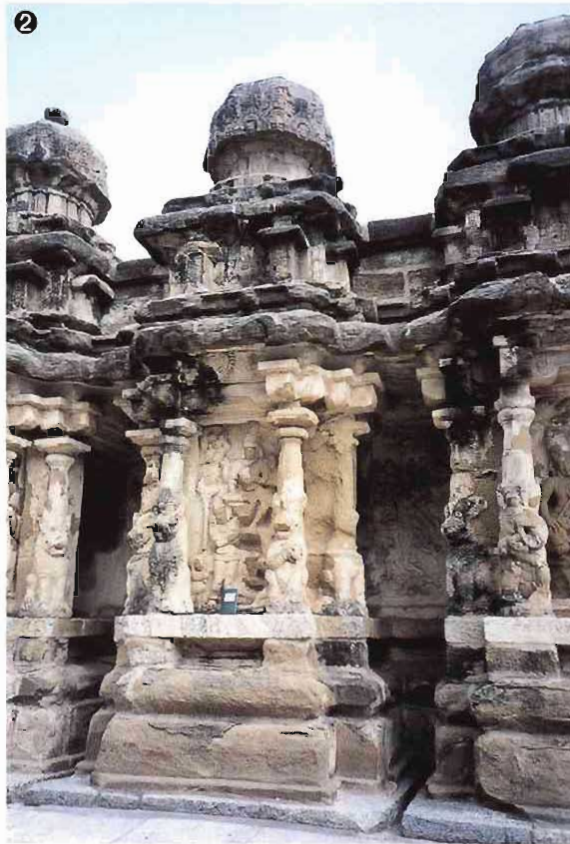
中央部の明るい黄褐色部、約170cmがタフォニ化を伴う風化の最も進んでいる部分である。次いで、それに続く下方部のやや明るい灰褐色部、約130cmは剥離exfoliation風化が進んでいる部分である。

これらに対し、上方部の暗灰色部、約3mは風化があまり進んでいない部分である。さらに最下端部の敷石付近の暗褐色部分の風化も進んでいない。

つまり、建造物全体が同様に風化しているのではないこと。風化の内容や速さは風化色の差によって大きく区分されることがわかった。ではなぜこのような風化の4層化を生じているのか。このことを含めてさらに各部分の風化状況をカラー写真のページに沿って観察し、その結果を記しておく。

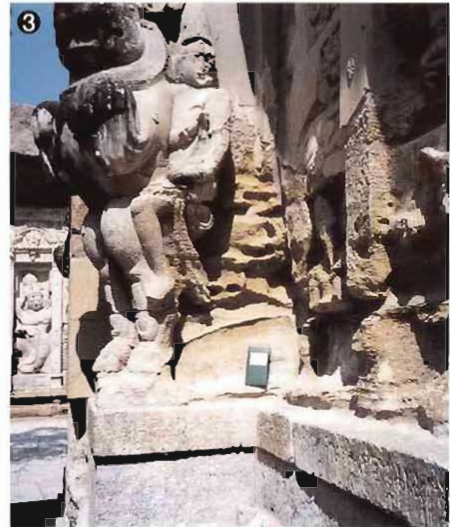
まず、最も風化の進んでいる中央部の状況から説明する。写真B3は、寺院左側の回廊沿いで、円形や楕円形の穴を生じるタフォニ化タイプの風化が顕著に進んでいる部分とその広がり状況を写したものである。長径15~20cmのタフォニ化穴が上下方向に約1mにわたって複数分布している。

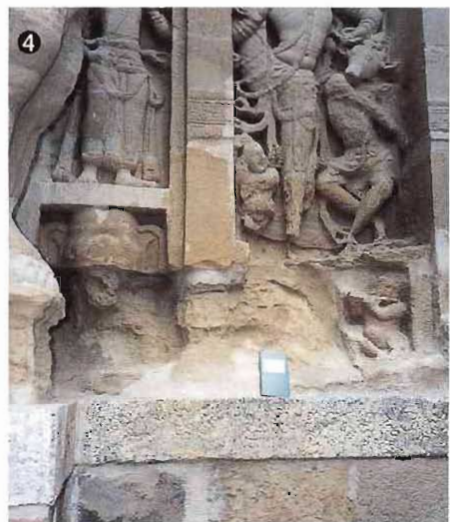
写真B4は、B3の下方である。中央部の下端約50cm位が全体として左右方向にタフォニ化しつつ窪んでいる状況を示す。

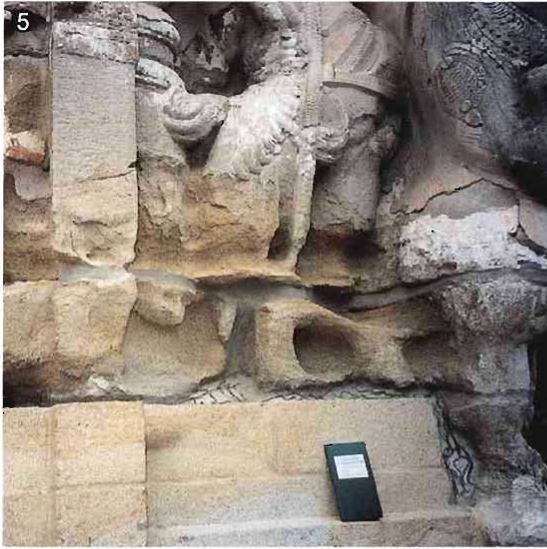
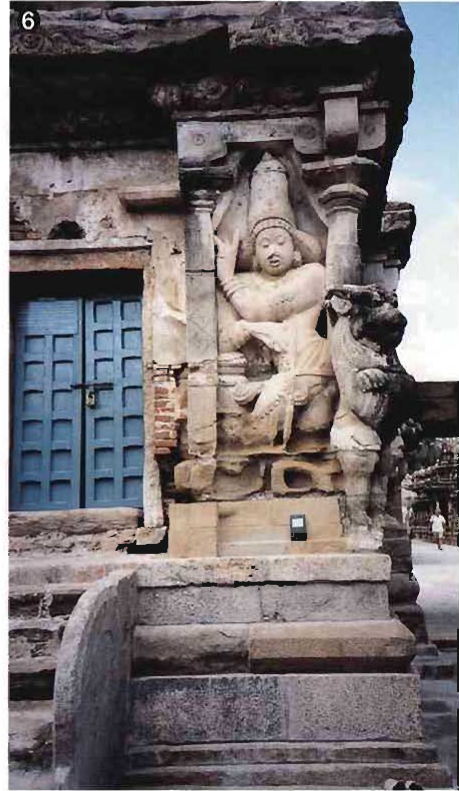
写真C5・C6。C5は、C6下部を拡大したものである。B4と同様に、中央部の下端から25~40cmにかけて円形のタフォニ化穴を形成しており、右側ではタフォニ化・左側では剥離による表層落下の様子がみられる。

- ⑤⑥下方部のタフォニ化。⑤は⑥の拡大  
⑦⑧中央部奥壁周辺のタフォニ群による破壊  
⑦は正面から、⑧は側面からの状態  
◎スケール・フィールドノート10×16 cm

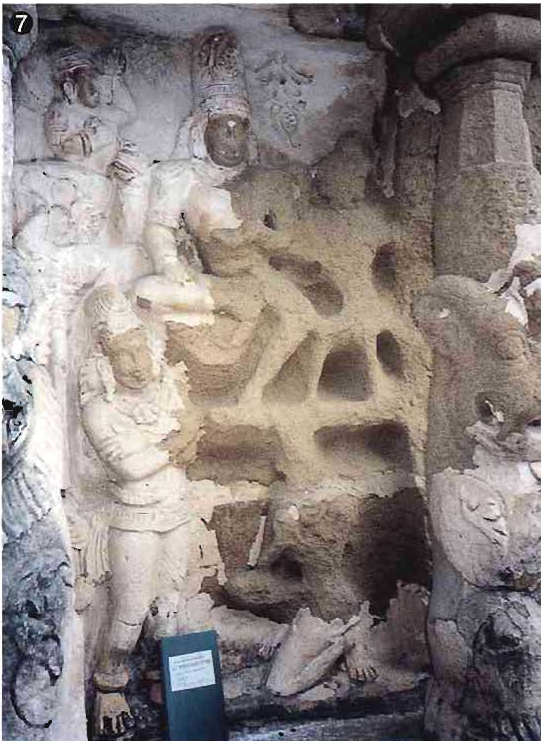
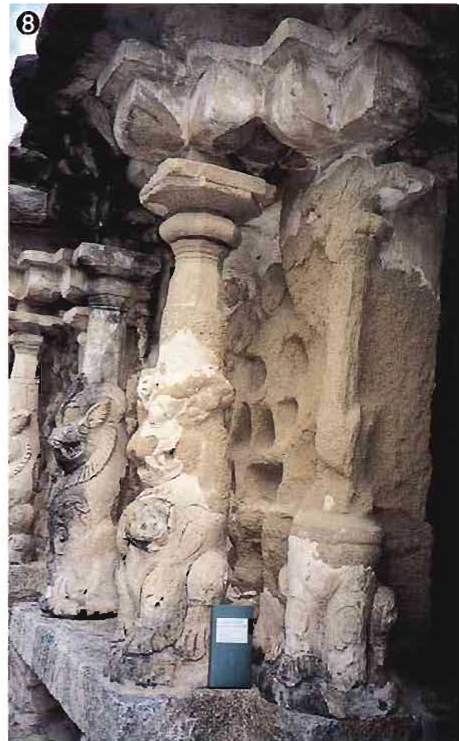
写真C7とC8は、同場所である。C7は正面から、C8は横から写したものである。奥の壁面

では典型的なタフォニ化による穴状風化が全体に進んでいる状況がよくわかる。タフォニの穴は、長径15～25cm、深さ10～15cmに達している。写真の左側では、タフォニ化により彫刻が破壊されていく状況がよくわかるし、右側では壁面全体が剥離し、そこからタフォニ穴が形成しだす状況がわかる。

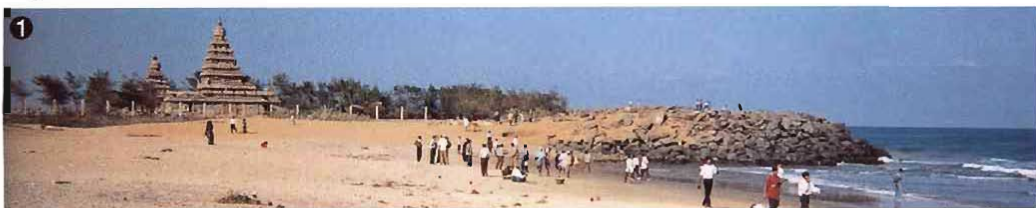
カーンチープラムは、パラールPalar川の左岸側に発達したヒンズー教の宗教都市として現在に至っている。今回、調査した砂岩Sandstoneで構築されているカイラーサナータ寺院Kailasanatha Templeは、市街の西端に位置している。マハーバリプラムも宗教・観光都市で、ベンガル湾に臨み、古くはインド洋からスリランカにかけての航路をおさえた商業・港湾都市であった。調査した花崗岩Graniteで構築されている海岸寺院Shore Templeは写真D1で示すように海岸に位置し、海へと突出している。しかも寺院の海に臨む側は1～3m位の大きな石材を高く積み上げ保護されている。海岸侵食が激しいためで、かつては7ヶ所あった塔が、次々と海岸侵食のため倒壊し水没、現在はこの塔のみとなってしまったといわれる。

写真D1は、海岸寺院を南方から遠望した全景である。浸食が激しい海岸に位置していることはすでに前記したが、写真D1でも右側ベンガル湾に臨む部分にはテトラポットのかわりに大きな自然石が積み上げられている状況、さらに写真前面の積み石の無い部分は砂浜が大きく後退している状況がよくわかる。

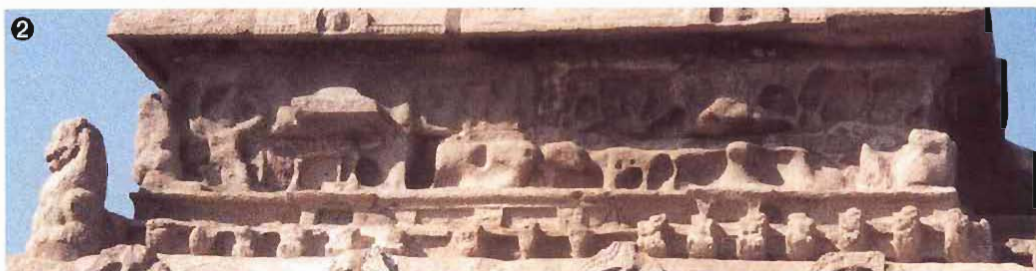
石塔の上方が風化がおくれていることは、風化色が暗灰色であることからわかる。これに対し、中央部は明黄色となり、最も風化が進んでいる。しかもその状況は風化穴を連続させており、まさにタフォニタイプの風化ゾーンとなっている。この部分を拡大したのが写真D2である。現場に接して計測できないのが残念であるが、拡大写真から推測すると、穴の直径は数10cm～1mを越すような円形・楕円形で、深さも数10cm～1m位に達しているようであり、すでに何らかの風化防止策が必要と考えられる。この状態は、まさに自然界に形成されている花崗岩タフォニと同形状である。

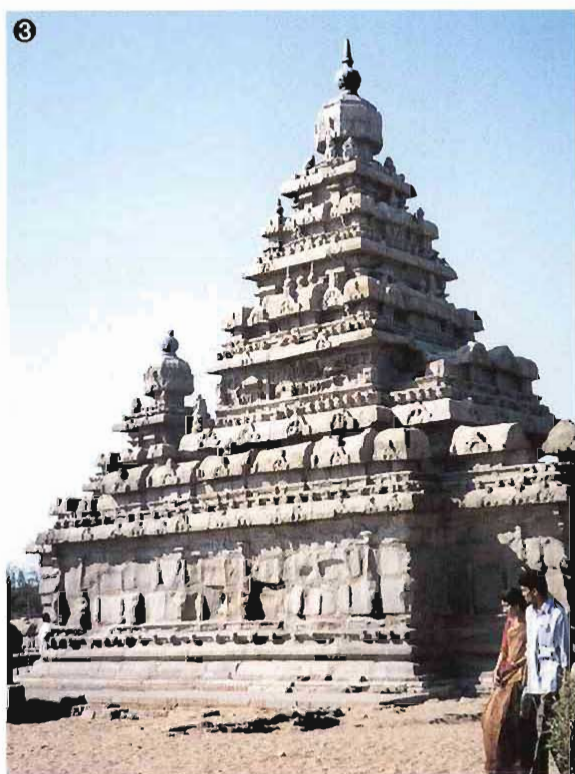
ピラミッド型をした建造物は、花崗岩の切り石積みからなる石塔寺院である。この寺院でも、風化状況は上下四層に区分でき、しかもそれぞれの風化段階は、カイラーサナータ寺院での状況とほぼ同様であることがわかった。

石塔の下方部には、写真D3下部に見られるように高さ約2.5mの石壁が連なっている。この石壁面は、ほぼ全体が剥脱している。その状況を横の側面からながめたのが写真D4である。D3とD4を詳細に観察してみると、剥脱は切り石と切り石の接合部分よりも切り石面中央部の方が進み、窪んでおり、その深さは5～20cmに達し、写真D4では30cmに達してタフォニ化している部分もみられた。

- ①海岸寺院 ②石塔中央部のタフォニ風化層準  
 ③石塔全景。上方部と下端部の風化は進んでいない  
 ④下方部石壁面の神像彫刻のタフォニ化  
 ⑤下方部石壁面の風化。写真中央の象の頭部分はタフォニ化、その両側神像の頭部は剥蝕破壊が進む

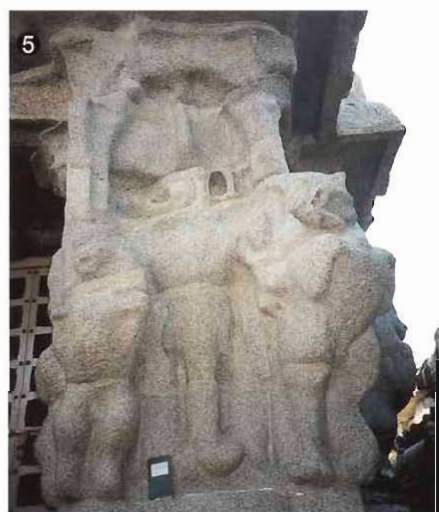
写真D5で示す壁面には、ヒンズの神像や象などが彫刻されているが、それらも風化による剥脱とタフォニ化により見えなくなっている。象の両側に彫刻されている神像の上半身が剥落し消滅しつつあり、象の上方ではタフォニ化による穴が生じている。
