Syria Palmyra 石造遺跡群の風化状況

The Weathering Characteristics of the Palmyra Stone Relics

Hiroshi IKEDA

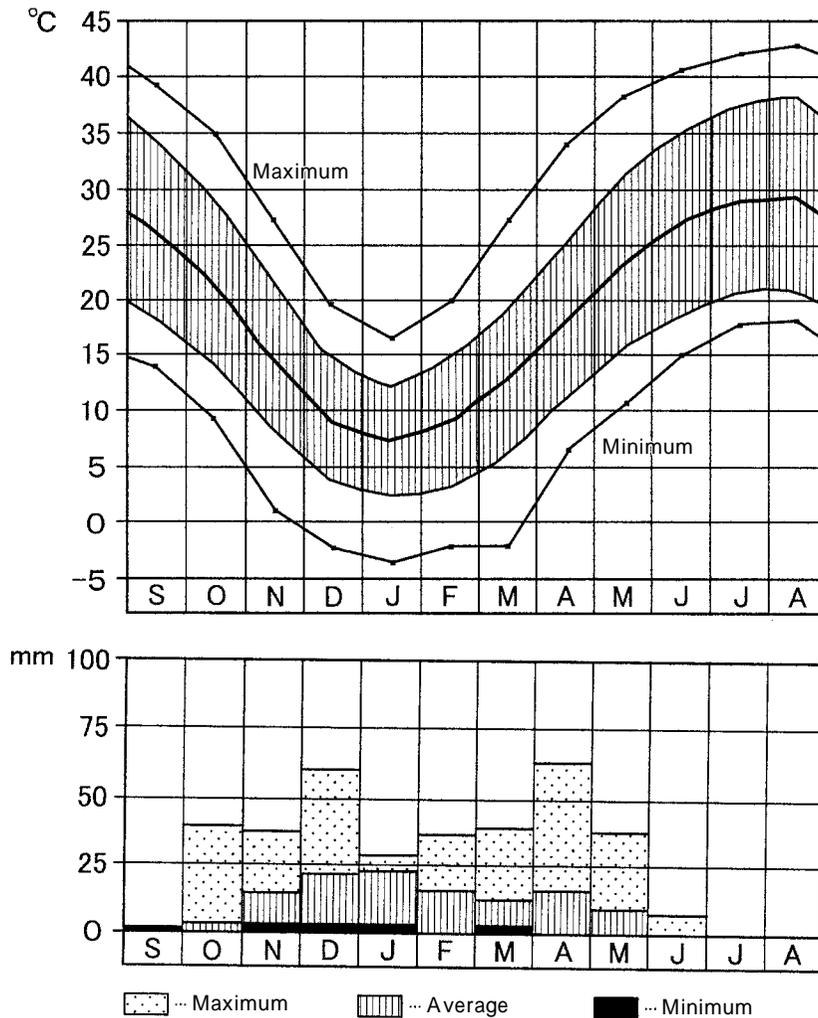
図 - 2 パルミラの気温と雨量³⁾

バルミラは、奈良とほぼ同緯度のN35°付近に位置するが、シリアサバクのほぼ中央部に当たるため、年間平均降水量がわずか100mm程で、多雨年でも300mmにすぎない。わずかな降雨ではあるが、11月～5月が雨季で6月～10月が乾季である。冬雨タイプであり、夏になると日平均気温が30℃近くになり昼間は40℃を越す日が続く。特に7～9月は雨がまったく降らないため、極乾・極暑の厳しい気候となる³⁾。

Fig-2 Temperature and Rainfall in Palmyra (1955 ~ 1966)³⁾

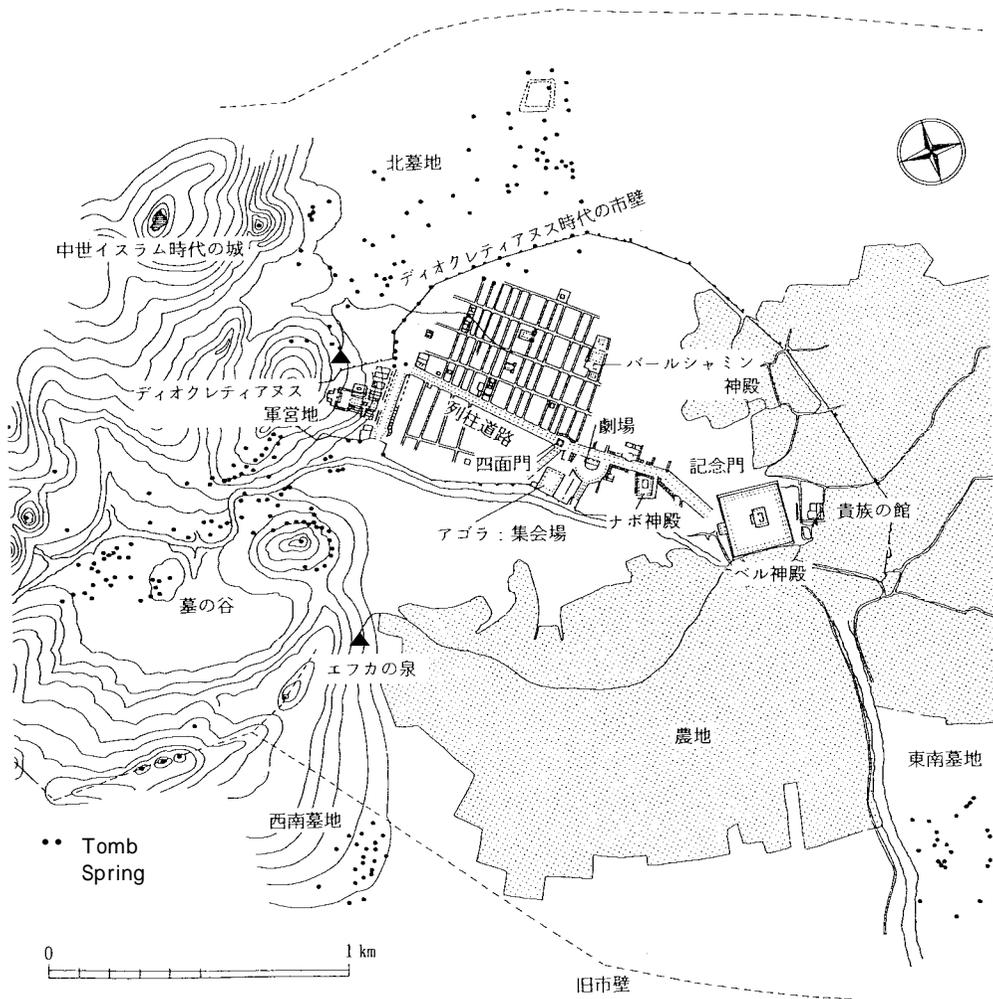
図 - 3 パルミラの遺跡分布図⁴⁾

Fig-3 Distribution Map of Palmyra Stone Relics⁴⁾

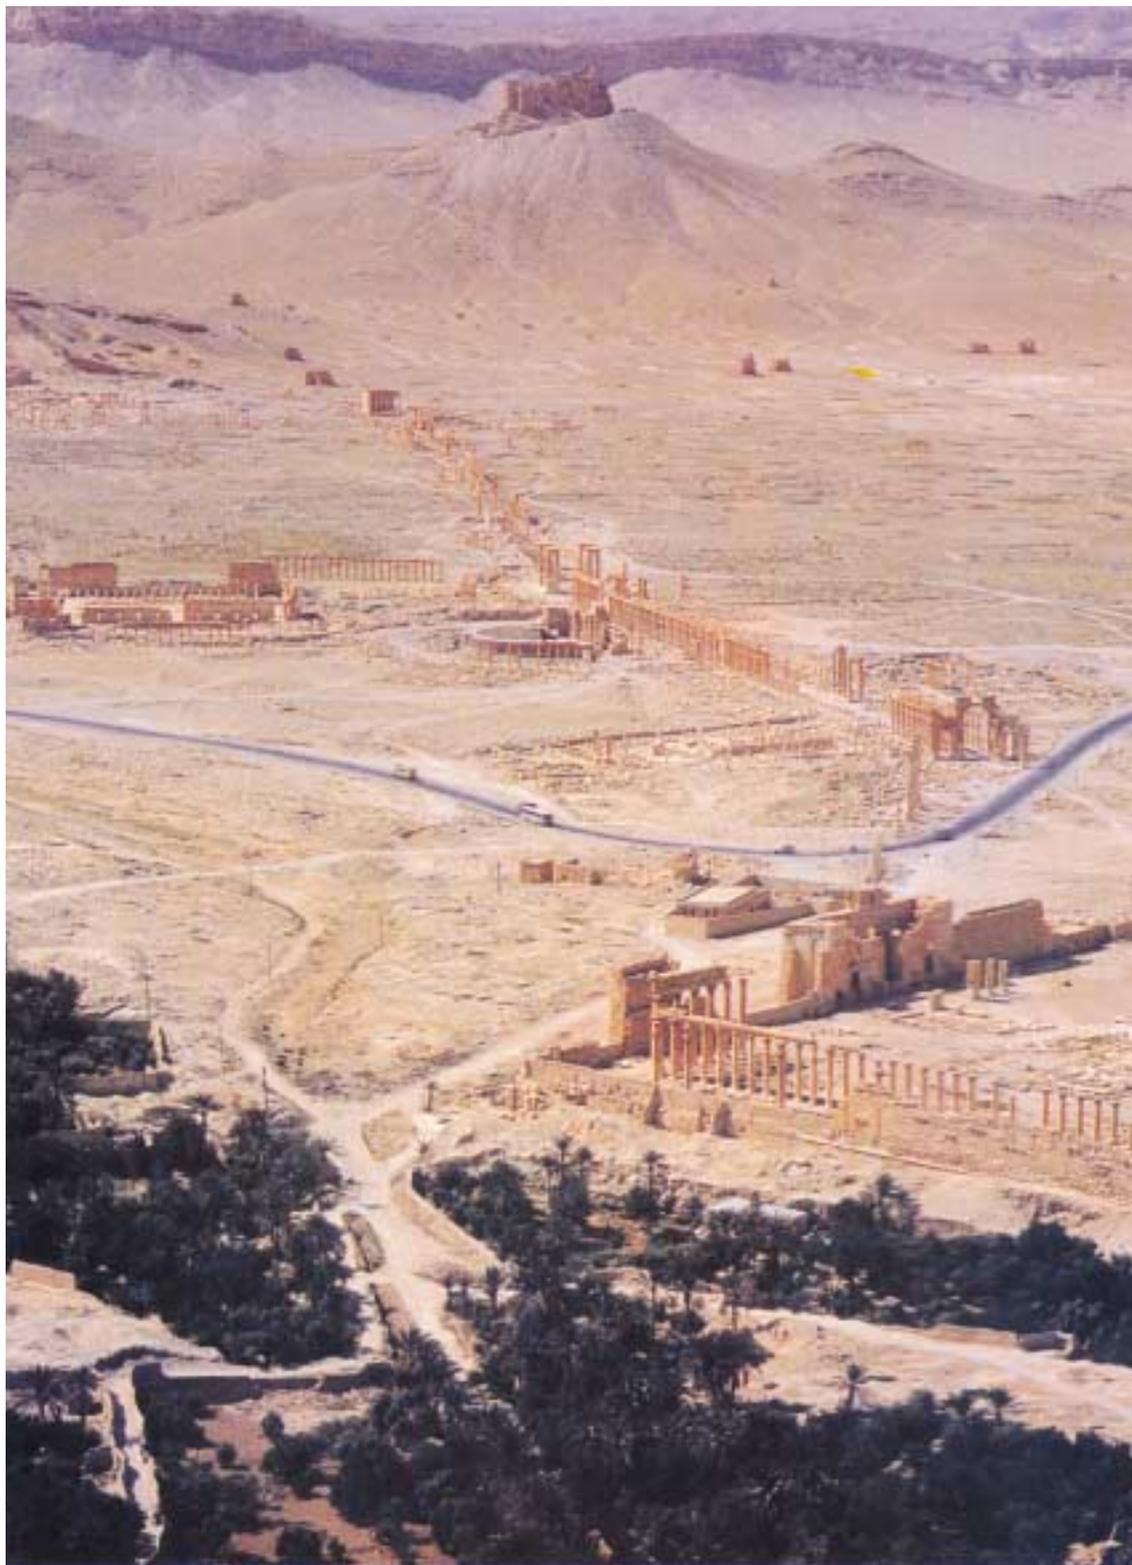
写真ページ1 パルミラ遺跡の全景（中央部に石造列柱群が連なる）

パルミラ遺跡の西北部（本調査地周辺）の全景。写真の右側下方の建物はベル神殿Bel Temple。中央部の左上から右下方にかけて列柱道路Great Colonnadeが続く。列柱道の上端の建物は葬祭殿Funerary Temple。上方の山頂にアラブ城砦Arab Castle。周辺の山地には、まったく樹木が無い。下端一帯の緑地はナツメヤシ（パーム）を中心とするオアシス灌漑農地・農園。現在の市街で人口3万程のタドモルは写真の右方の外側部分に位置している。

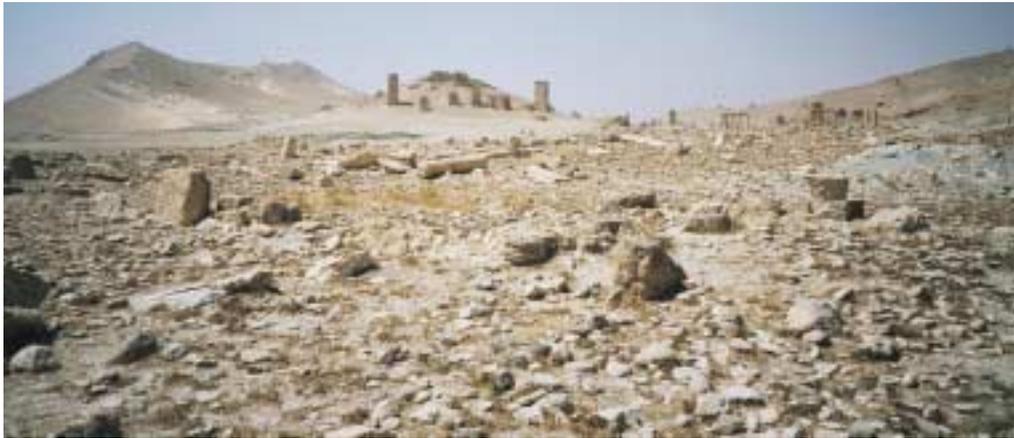
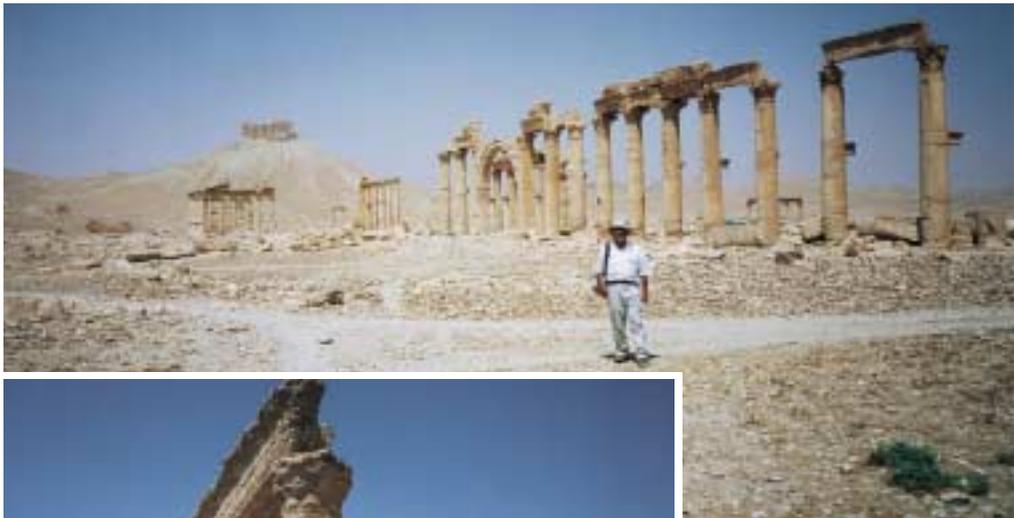
写真ページ2 パルミラの石造列柱とその周辺地域

オアシス都市であったパルミラは東部のムンタル山地に続く緩扇状地に位置していた。写真上の左側山地から中央部の谷間を挟んで、右側の斜面がさらに写真中の左側へと続き、アラブ城が山頂に位置する。

都市遺構は、この山地の東側山麓から緩扇状地面上に形成されている。遺跡地域の中心部が位置する扇状地面の標高は400m程であり、山地は500～600mで、高度差は100～200mにすぎない。

廃都後は、写真上に見られるように、布状洪水によってもたらされる砂礫に徐々に埋積されてきた。その状況を南西側から列柱道路に向ってながめたのが写真中である。

Upper photo :
Toward the Mountain
Summit from the west

Middle photo :
Toward the Mountain
Summit from the North-
west

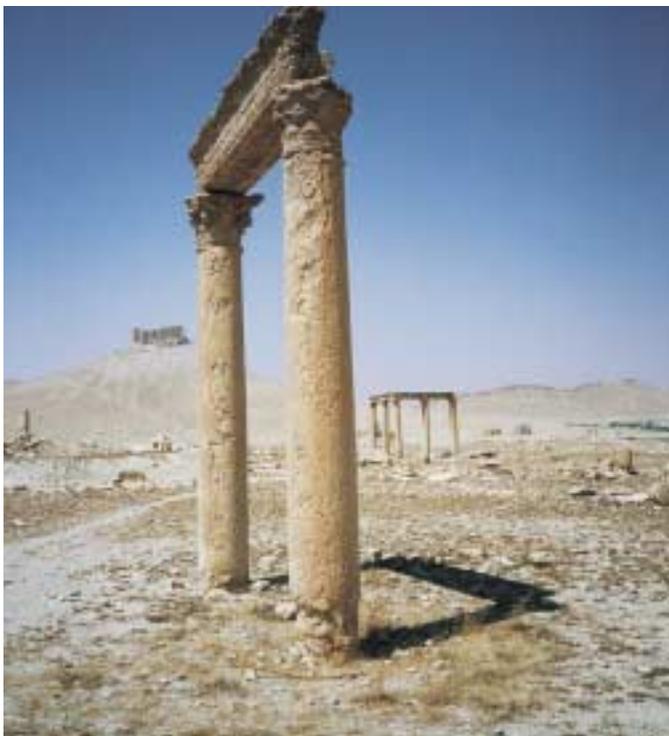
Lower photo :
Lower Portion of Stone
Columns Still Buried in
the Alluvial Fan Sedi-
ments

写真下は、石柱の下端部が埋積されたままの例である。周辺の発掘現場で観察できる場所の状況から判断すると、この石柱はほぼ150cm程埋もれておりその下端には台座も存在すると推定される。地表面に石柱が接している部分では、地表から30cm程上方に向って風化浸蝕が進んでおり、石柱の根元が浸蝕破壊している状況がわかる（下端部に1mのメジャ）。この状況は、写真中でまだ発掘されていない列柱群の扇状地面に接する部分でも同じ状態を示している。

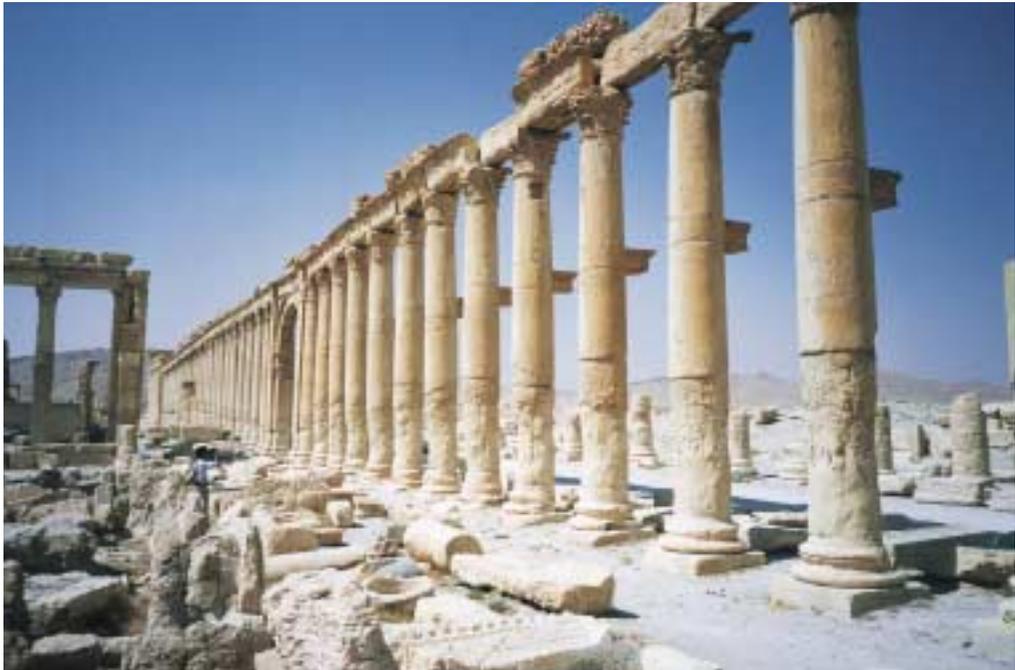
The 1300 meter Long Stone Colonnade Showing the Almost Constant Height of the Previously Buried Weathered Portion

写真上は、発掘された地域の列柱群に接近し、斜め方向へ連続的にながめた状態である。全体に石柱の下端（石敷道路面）から150～200cmの高さに発掘以前の扇状地の地表面があったことを示す浸蝕破壊部が認められる。しかしその高さを、列柱群全体を通してながめてみると若干波打っている状況がわかる。それは扇状地面での布状洪水による堆積状況の差を示している。

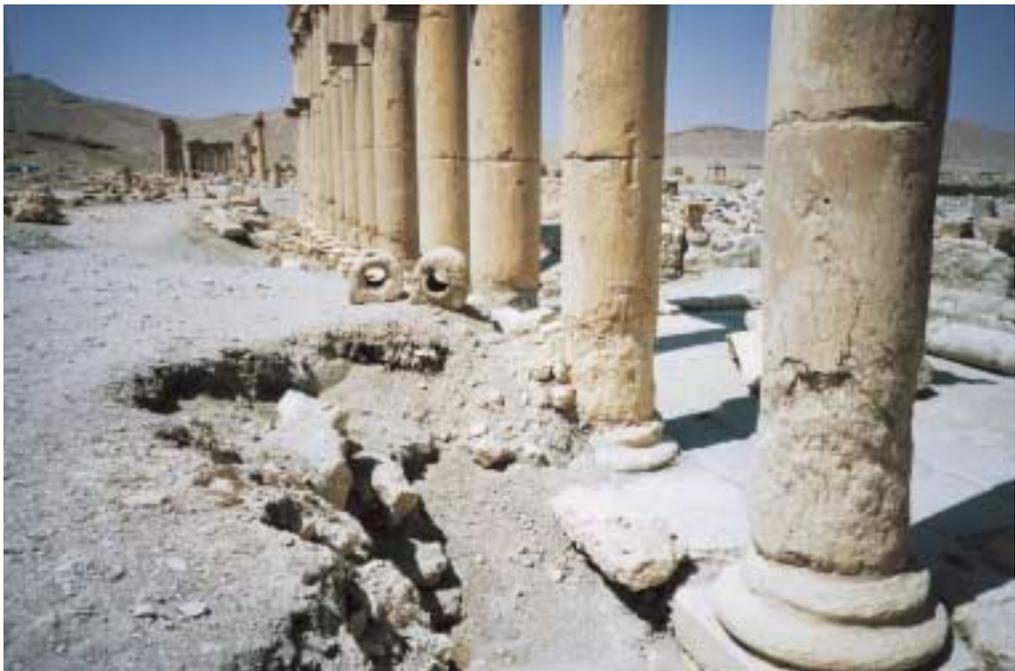
The Surface of the Unexcavated Alluvial Fan is the Same Height as the Already Excavated Weathered Portion of the Stone Columns

写真下は、まさに発掘されつつある地点であり、堆積と埋没の状況がよくわかる。埋積してきている地表面と石柱（群）の浸蝕破壊部の高さが一致していること。その状況は下端部の石敷道路面まで続いているが、地表上部（上方）へは続いていないこと。さらに埋積している砂礫は、長径20～10cm位の角～垂角礫が目立つが多くは3～1cmの小礫と粗砂で、ほぼ水平に堆積している。

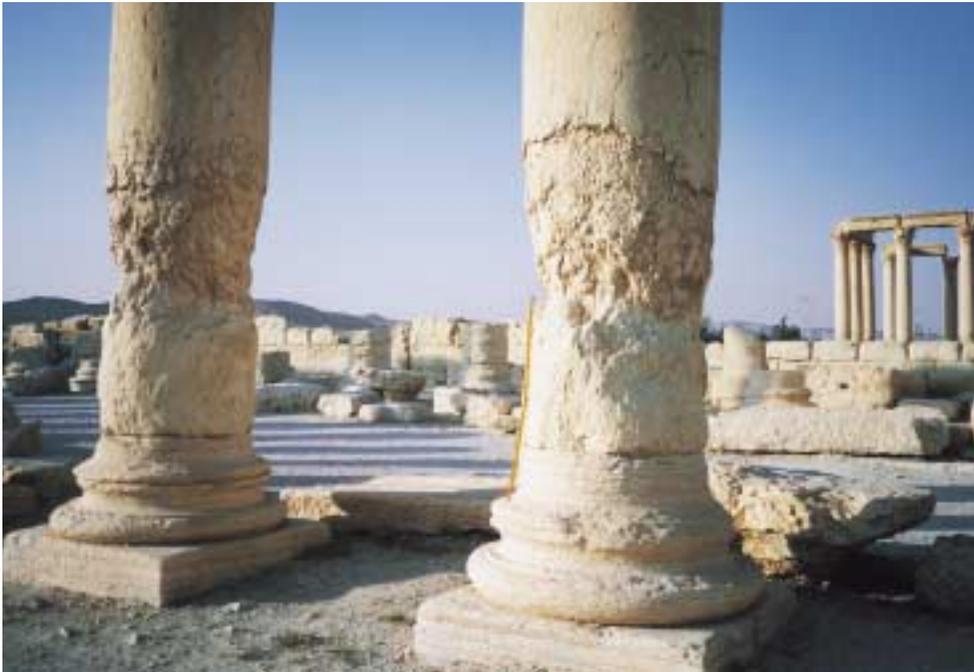
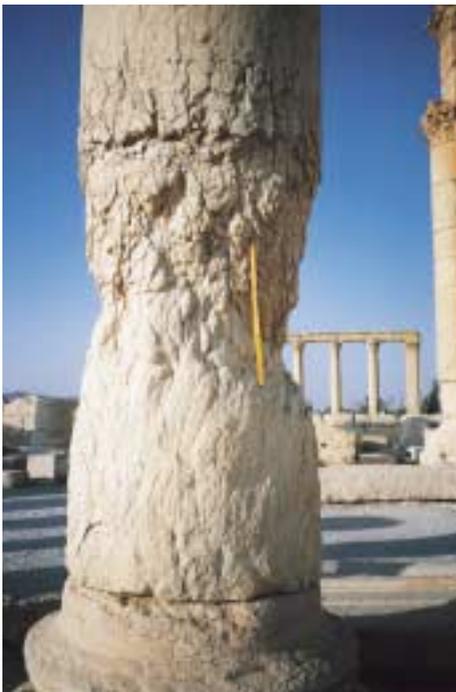
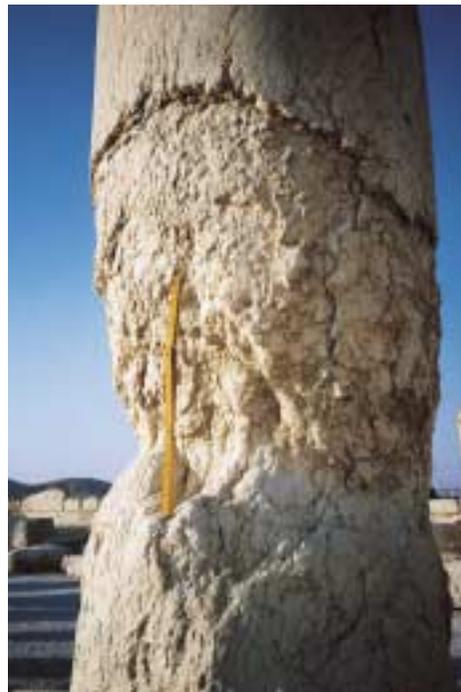
写真ページ4 溶蝕による風化破壊の進んでいる部分

The Weathered Portion of the Previously Buried Part of Stone Columns

The Height of the Weathered Portion is Up to the Surface of the Alluvial Fan.
Weathering Caused by Surface and Groundwater.

次に石柱の浸蝕破壊が進む部分の状況から、風化の要因と風化の進み方を調べてみた。写真上下は、共に石柱の風化部を中心に浸蝕破壊部の上方と下方部にかけての状況を示すもので、写真下はその中心部を拡大したものである。すでに写真ページで観察できたように地表から直下にかけての部分が直径100cm程の円柱のうち最大で19cmの深さまで浸蝕破壊し、除去している。それより下方に向っても6cm、2cm、1cmと数値的には徐々に少なくなるが下端部まで浸蝕されている。最も浸蝕破壊が深くまで進んでいる部分ほど白色である。それは岩体内部の未風化部へ攻撃している破壊最前部であることを示している。その上方地表部の風化浸蝕部は黄褐色で、下方は灰白色である。風化色の差によっても風化の進む状況を知ることができる。

風化浸蝕部の状況は、地表水に続く地下水の帯水層部を中心に、まさに硬い岩石が腐食しつつ破壊除去されている状態を示している。このような状況が、石灰岩特有のCorrosionである。

埋没当時の地表より上方へは、毛細管現象が進み約20～25cmの高さまで上方へ向って線（糸）状の風化破壊が進行している状態がよくわかる。その上限は、35～40cmまで追跡できた。

しかも、毛細管上昇による風化部は地表上部で進むので石柱表面の温度の差が大きい。さらに水分を含んでいるため、膨脹・収縮率が高い。その影響の差は石柱の表面より内部に向ってほぼ等間隔に進むため、浸蝕破壊部を観察してみると、約2cm単位で同心円状に2～3層を生じ内部へと進行していることがわかった。この状況は写真にもよく現われている。

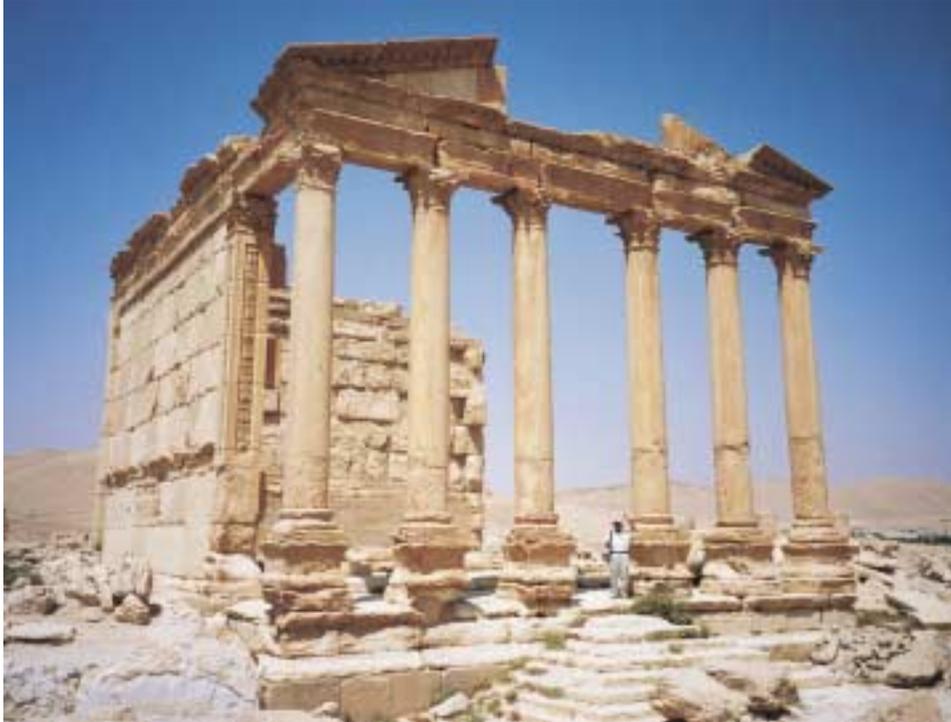
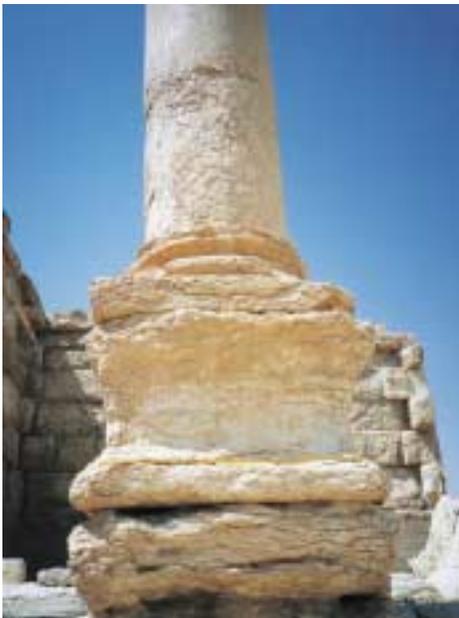
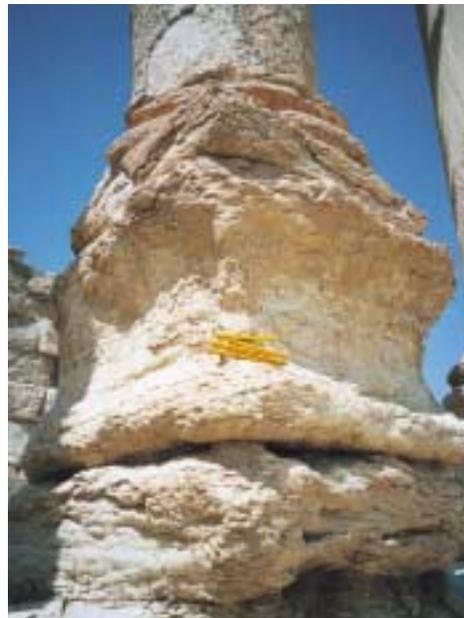
写真ページ5 ディオクレティアヌス付近・葬祭殿の風化状況、 印まで埋没していた

Close-up View of the Weathered Portion of Limestone Columns

Arrows Show the Location of the Previously Buried Portion of the Columns Which Was Weathered

列柱道路の北端に位置する葬祭殿Funerary Templeの表面を飾る6本の石柱群に生じている同様の風化状況を示す。どの石柱も途中 印の高さまで風化浸蝕が進んでいるのがよくわかる。その高さまで布状洪水によって埋積されていたのである。

石柱は、石材である石灰岩の層理面を垂直に使用しているのに対し、石柱最下端部の台座の石盤は石材の層理面を水平に使用しているのが一般的である。このため風化浸蝕の状況も層理面の方向に対応して進んでいる。写真 ページの石柱群の場合も同様に使用されており、風化している状態も同じであることがわかる。

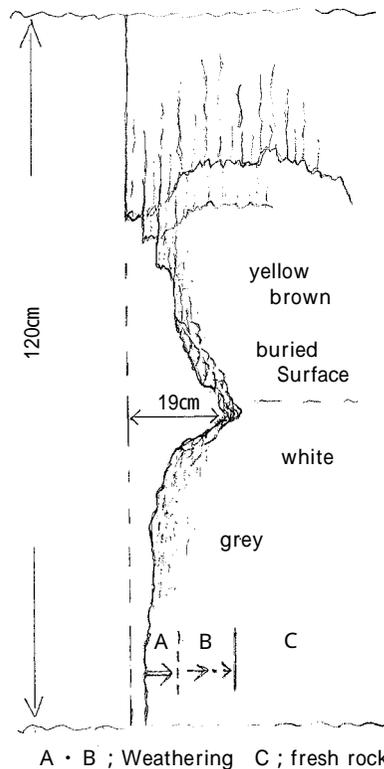
図 - 4 風化破壊の進展

Fig-4 Formation of Weathering
(by H. Ikeda)
