大気汚染が文化財に与える影響

― 石造文化財と金属製文化財の被害 ―

西山要一

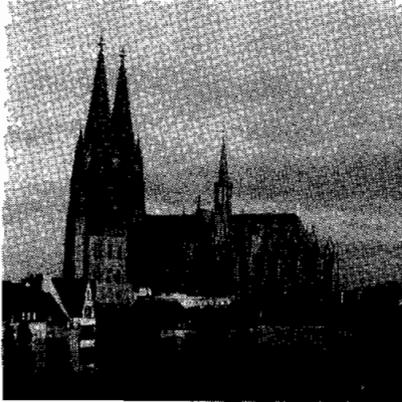
- 写真1 ギリシャ・アテネ・パルテノン神殿 フリーズの浮彫は表面を酸性大気に侵されて、その繊細さは既に失われている(1995年)。
- 写真2 ギリシャ・アテネ・エレクティオン神殿 カリアテッド(女神像の柱)は酸性大気に侵され、顔の表情すら判別し難くなった。今は博物館に収蔵されている。建物の修復にはレプリカが使われている(1995年)。
- 写真3 ドイツ・ケルン・ケルン大聖堂 建物全体が煤煙に汚れ、酸性大気に侵されてまるで黒い石材を使っているのかと見紛う(1995年)。
- 写真4 ドイツ・ケルン・ケルン大聖堂 砂岩の壁は酸性大気に侵されて10cmもの深さで剥落している(1995年)。
- 写真5 ドイツ・ケルン・ケルン大聖堂 痛みがひどく再使用不可能な部材は、オリジナルと同石材・伝統技法で造った精密なレプリカを修復に使用する(1995年)。

ルール工業地帯の一角をなすケルン市は、冬季になるとヨーロッパ北部独特のどんよりした曇り空が続き、工場・家庭暖房・自動車等から出る排煙・排気ガスに覆われる。硫黄と塩素、フッ素が混在する汚染ガスや酸性雨・酸性霧は激しい化学反応を起こして石材の表面を侵し、方解石・白雲石の結晶を形成して、厚さ1cmほどの表面剝離やチョーキングをおこし、カリフラワー状の劣化を生じさせ、一五〜二〇cmもの大きな穴状の破壊をももたらしている(写真三・四)。ケルン大聖

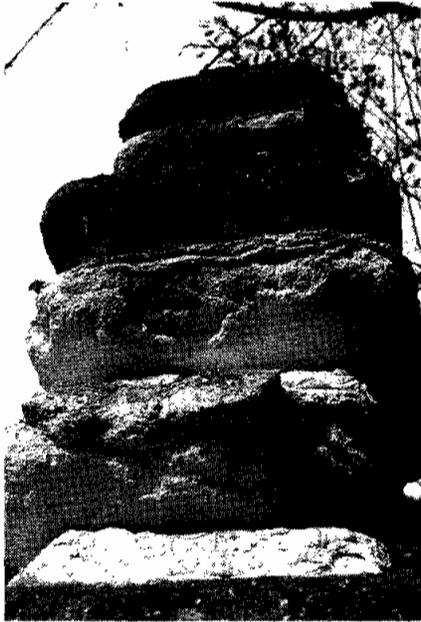
写真7 大阪府・鹿谷寺十三重層塔 大気汚染に侵されて黒く汚れ、表面は層状に剥離している(1995年)。

鹿谷寺跡は疎林に囲まれて一見、大気汚染とは縁遠いように見えるが、塔は塵埃に汚れ、酸性大気と酸性雨に侵されて、傘は欠け落ち表面のいたるところで剥落や溶解が見られる(写真六・七)。因みに、鹿谷寺跡での大気汚染測定は行われていないが、西側の大阪府柏原市と富田林市では二酸化硫黄5～6ppb^⑨、二酸化窒素17～18ppb^⑨、東側の奈良県王寺町では二酸化硫黄5～11ppb^⑩、二酸化窒素20～40ppb^⑩を測定している。特に奈良県側では、大阪平野の大気汚染が西風によって、大和川の谷を吹き抜け、或いは金剛葛城山系の鞍部の竹之内峠を上昇して汚染濃度を濃縮させながら吹き抜け、奈良盆地に扇状に広がる様子が知られている。

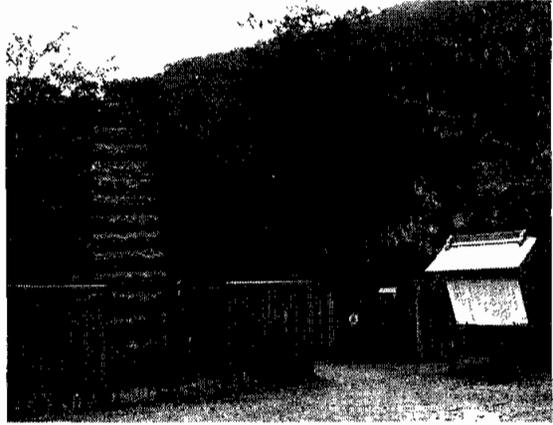
写真6 大阪府・鹿谷寺十三重層塔(左)と石仏(右)(1995年)。

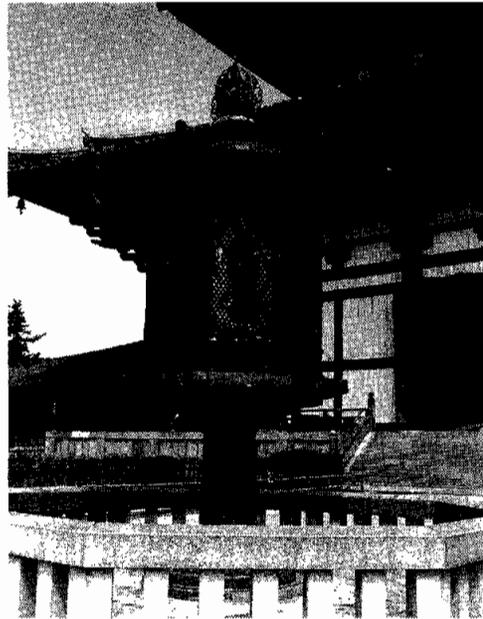
写真8 奈良県・東大寺八角灯籠 現在保存処理が行われている(1992年)。

八世紀半ば、日本の国家事業として行われた東大寺大仏の建立と共に作られた灯籠は、銅と錫の合金すなわち青銅で鑄造され、金鍍金に輝く灯籠であった。以来、一二五〇年間風雨に曝されて表面の鍍金は失われたものの黒灰色の落ちついた姿を保ってきたが、最近二〇～三〇年ほどの間に、黄緑色に色調が変化し、大気汚染の影響ではないかと懸念されていた(写真八・九)。

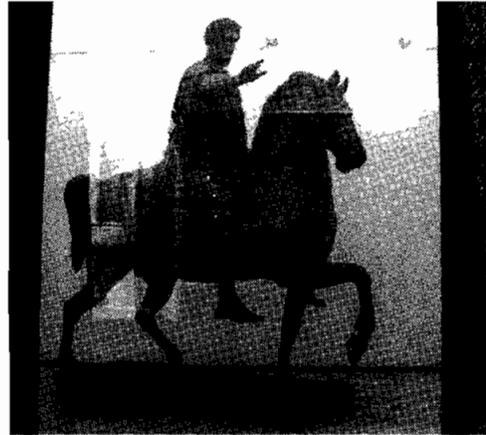
写真10 イタリア・ローマ・マルクス・アウレリウス騎馬像 修復を終えてカピトリノ美術館に展示されているオリジナル。大気汚染に再び侵されないように厳重なガラスケースに収められている (1995年)。

ローマの中心地、市役所前のミケランジェロ設計によるカンピドリオ広場にあるマルクス・アウレリウス騎馬像(ブロンズ、二世紀)は、一七〇〇年間露天におかれ雄々しい姿を見せていたが、近年、大気汚染による腐食が甚だしく、亀裂が入ったり部分欠失したり、美しい鍍金も多くが失われ、また、パーツごとに分解し始めたため、一九七九年より保存処理・修復が行われた。保存処理・修復は錆の進行を防止するために、界面活性剤EDTAや、精密グラインダー、マイクロハンマーを使った錆取り、防錆剤を使った処理、アクリル樹脂パラロイドB-12の三度の塗布、原形に調和した欠失部の復原、水性絵具による古色仕上げ、等によりおよそ一年を掛けた作業は一九九〇年に完了した。

しかし、こうした科学的保存処理を実施しても、なおかつ大気汚染から完全に守ることは難しいとの保存科学者・修復士の主張が受け入れられて、今はカピトリノ美術館に展示されている(写真一〇・一)。⁽²⁾そして、原位置には精巧なレプリカが設置されている。

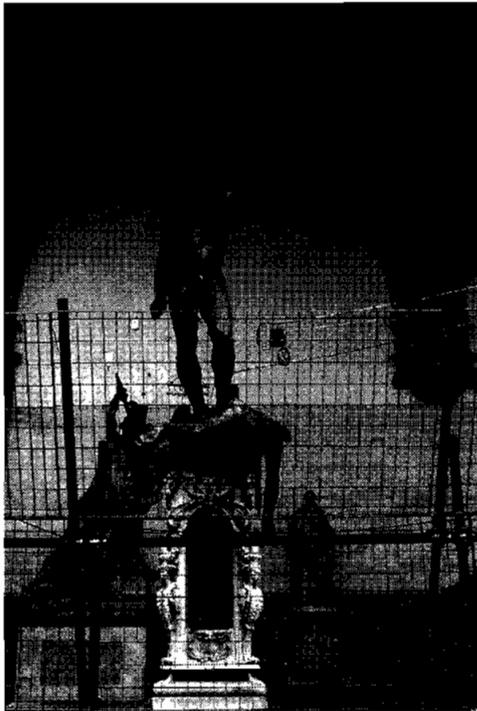
写真13 イタリア・フィレンツェ・メドーサの首をもつベルセウス像 ロジアの屋根の下にあるが、

汚染大気による錆が像を蝕くしている。現在は博物館に収蔵されている (1995年)。

フィレンツェはアルノ川中流の盆地にあって、大気の淀みやすい地形が大気汚染による文化財の劣化を著しくしている。大気汚染観測が臨時に行われている（写真二二）。筆者の一九九二年の測定では、二酸化硫黄濃度 17.7ppb 、二酸化窒素濃度 39.3ppb 、塩素濃度 $2.0 \mu\text{g/day}/100\text{cm}^2$ である⁽³⁾。フィレンツェの中心、ヴェッキオ宮殿前のシニョーリア広場にある、ジャンボローニャ作のコジモ一世騎馬像（一五九八年、写真一三）、ネプチューン噴水の河の女神たち、広場に面するロッジアにあるベンヴェヌート・チェッリーニ作のメドーサの首をもつペルセウス像（一五五三年、写真一四）などのブロンズ像の表面は、凹部は煤塵に黒く、凸部は鮮やかな黄緑色の錆に覆われて、痛ましい姿を曝している。コジモ一世騎馬像は保存処理が行われた後、原位置に置き、定期的な保存処置がなされている。また、メドーサの首をもつペルセウス像は博物館に収蔵展示されている。大気汚染状況調査にもと

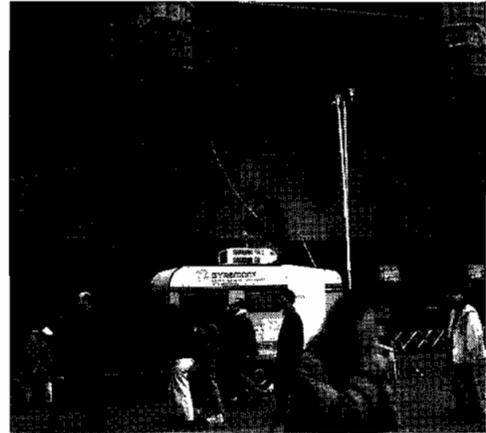
写真12 イタリア・フィレンツェ シニョーリア広場の大気観測車 (1995年)

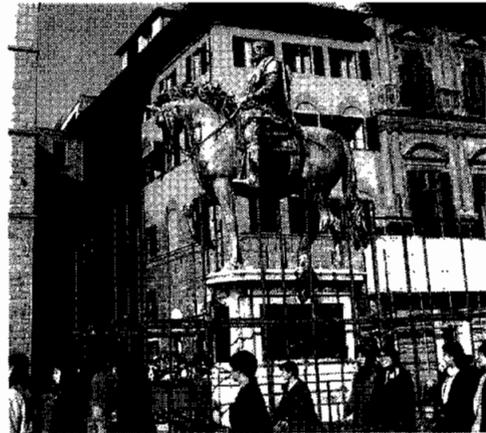
写真14 イタリア・フィレンツェ シニョーリア広場のコジモⅠ世像には修復のための足場や覆い枠が取り付けられている (1995年)。

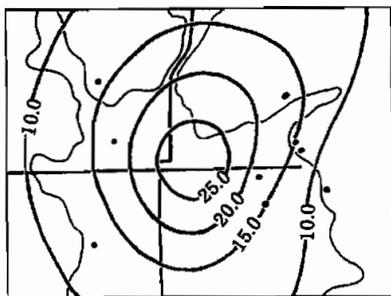
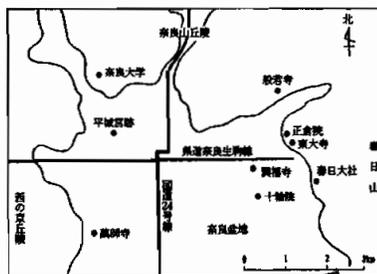
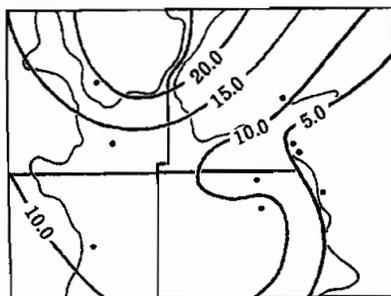
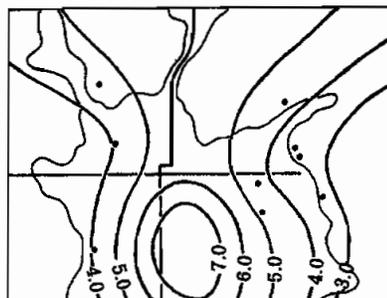
図1 奈良盆地北部における大気汚染濃度分布
(1990年4月~1992年3月の日平均値)

二酸化窒素 (NO₂) 単位: ppb

大気汚染とその影響観測点

塩素イオン (Cl⁻) 単位: μg/100cm³

二酸化硫黄 (SO₂) 単位: ppb

染色布をテストピースとして曝露して、定期的に色彩変化の計測や表面生成物の分析を行い、大気汚染と金属腐食、顔料・染色の変色の因果関係を調査するものである(図一)。

その結果、奈良市の雨水のpHは平均4.7、東大寺の大気中の二酸化硫黄濃度は18.2 μg/day/100cm³ (3.6ppb)、二酸化窒素濃度は64.3 μg/day/100cm³ (10.5ppb)、塩素イオン濃度は6.1 μg/day/100cm³と測定された。また、金属テストピースの腐食生成物からは硫黄と塩素が検出され、これらの大気汚染因子濃度の多少が金属腐食と顔料・染料の変色に寄与していること、特に、ゴミの焼却により発生する塩素イオンの影響の大きいことが判明した⁽¹⁸⁾⁽¹⁹⁾。
