レバノン共和国・ティール市郊外ラマリ地区所在地下墓TJ04保存修復研究 2004・2005年度概要報告

西山 要一

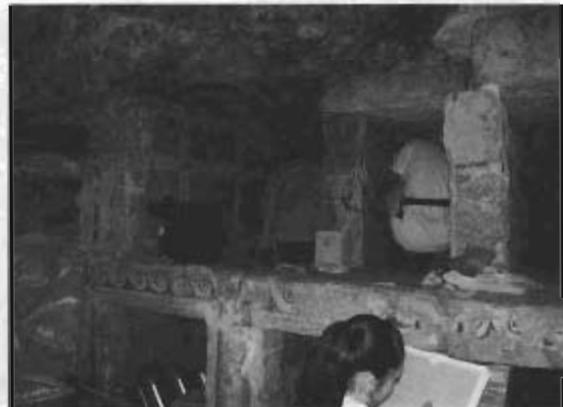
墓室北壁・納体室の実測調査

墓室の北壁には上段・下段にそれぞれ3つの計6つ、東壁には上段・下段にそれぞれ3つの計6つ、南壁には上段に3つ、下段に2つ、さらにその下に2つの計7つの納体室、さらに墓室床面には2つの掘り込みの納体室があり、あわせて21の納体室が設けられていることが明らかになった。床面掘り込みの納体室は石の蓋をして床とし、南壁最下段の2つの納体室は床下となる仕組みである。したがって、通常、壁面には上下2段の17の納体室が見えるつくりであった。ただし、南壁下段の納体室は、現在は幅の違う2つの納体室となっているが、天井に残る目止め漆喰の痕跡から築造当初には納体室が3つ設けられていたことが判明した。また、東壁下段の中央の納体室は他の2つの納体室と比べて巾が狭く左右の壁の石材、最上段の持ち送り構造などの違いが見られたが、南壁下段と同じく、天井に残る目止め漆喰の痕跡から、築造当初は下段納体室は同じ幅・規模であったことが判明した。しかし、これらの改造が何時行われたかは不明である。

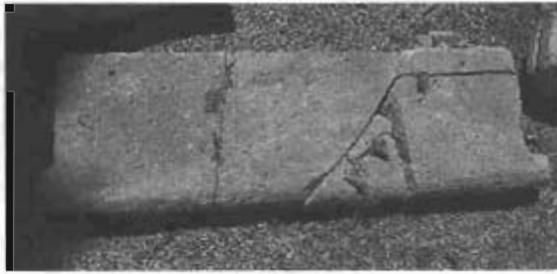
墓室入口の石扉

TJ04地下墓は入口から墓室に至る階段が8段であり、上3段は岩盤を掘り込んで造作し、下5段は加工石材を設置して築いている。墓室入口には、両開きの石扉が設置されていたことが扉石1点・扉受石上下2点の発見により判明した。墓室に向かって左扉背後に小石室があり、墓前祭祀の水置所等として使用したものと考えられる。

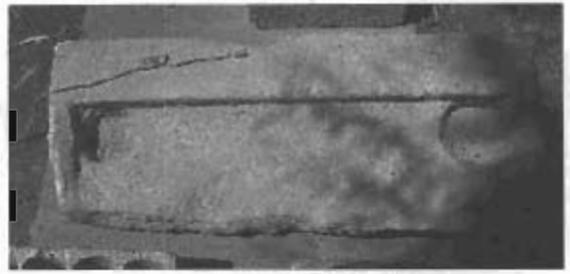
石扉の受け石（敷居石）

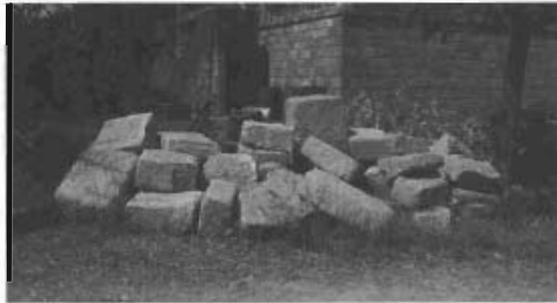
墓室床に落下していた石材

墓室の床に落下堆積していた石材の実測調査を行ったところ、壁画のある石材やその他の石材の原位置を推測できることが判明した。壁画のある石材を原位置に戻せば、壁画は全体のおよそ80%、墓室・納体室の石材を原位置に戻せば墓室は90%の修復が可能と推測できた。2005年度から予定している墓室の修復にとって極めて大きな手がかりを得ることができた。

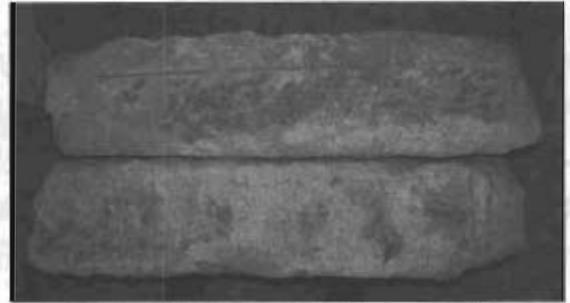
墓室床に落下のオリーブの壁側のある石材

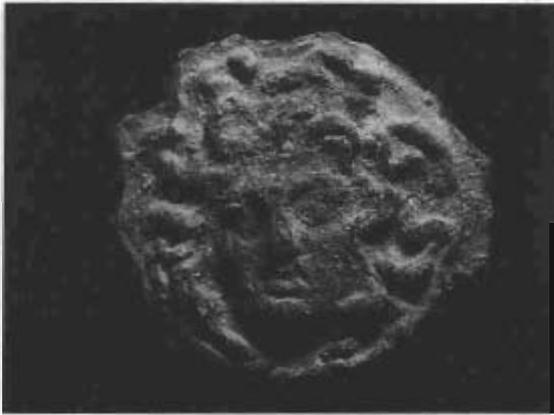
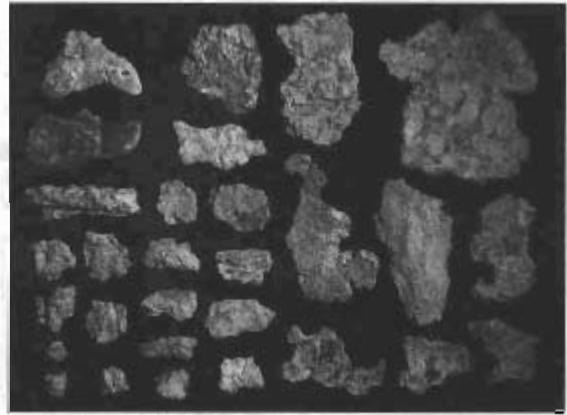
TJ04の床面調査で発見した鉛棺の断片 メデューサ（縦7.0×横6.6cm）を鋳出している

墓室の床には厚さおよそ1.5mの土砂に墓室・納体室の石材が混入し堆積していた。この堆積土砂は慎重に除去したところ、規則的層序の認められない攪乱状態であった。この攪乱土中から鉛製の棺の破片30片を発見した。メデューサ、飾り紐等の文様が見られる。鉛棺はレバノン南部、特にティール周辺に特徴的な遺物であり、また、メデューサ像は石棺にも彫刻される辟邪のシンボルである。また、陶棺の破片10数点、木棺に使われたと思われる鉄釘10数点を発見した。TJ04では、鉛棺・陶棺・木棺の3種類の棺が使われていたことが判明した。

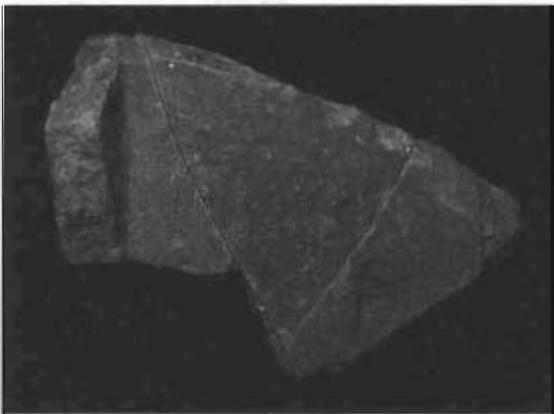
陶棺の断片（横24×縦19cm）

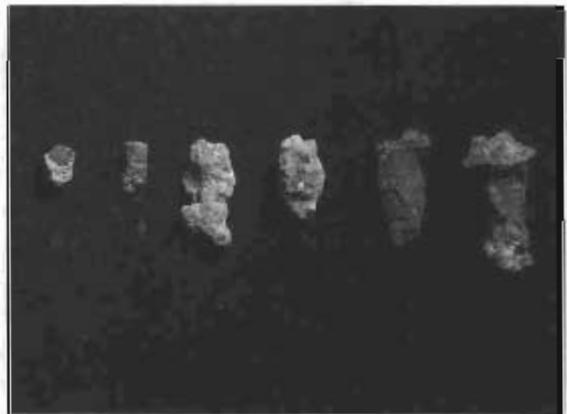
鉄釘の断片（右：長さ3.9cm）

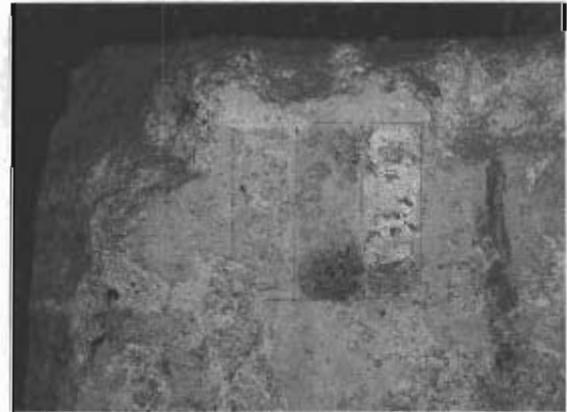
3種類の樹脂を使った壁面の硬化テスト

漆喰壁面の強化・剥落止めテストは、アクリル系樹脂とシリケート系樹脂を3種使用したが、表面の変色・艶・硬化度（触診）ともにシリケート系樹脂が良好であり、2年後も同様である。引き続き経過を観察し、壁画のクリーニング法と保存法を試み、確立を期したい。

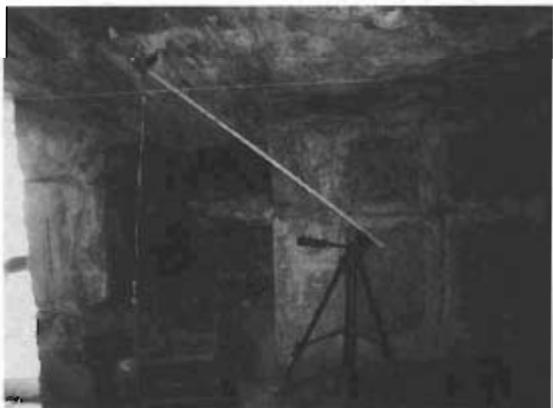
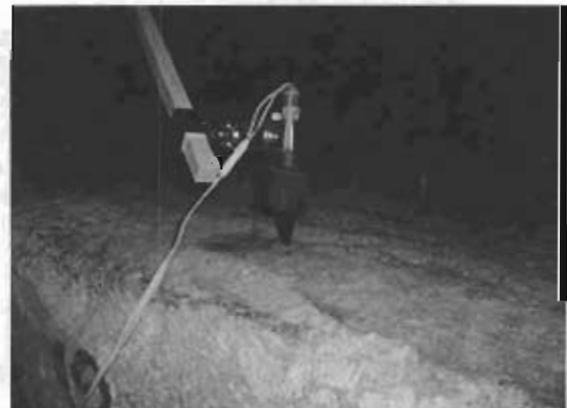
可搬型熱伝導率計による壁面・石材の劣化度測定

壁と天井に残存する壁画は、表面が土や煤によって汚れているものの数種の顔料による鮮やかな彩色が施され、その保存状態も目視では健全に見える。今回、可搬型熱伝導率計を使った壁画のある壁面（漆喰下地）および岩盤の劣化度測定を試みた。目視観察では判明しない内部の劣化の把握が可能となる見通しである。

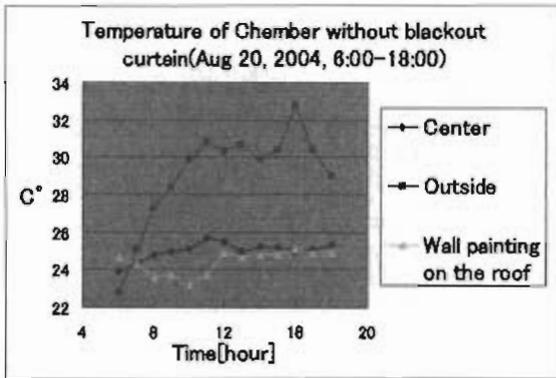
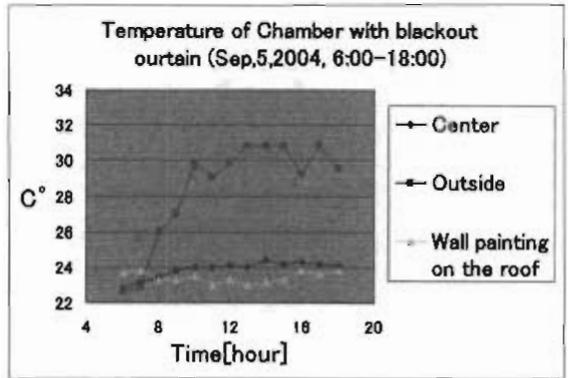
地下墓外部・墓室内・墓室壁画表面の温度の日変化 (2004年8月20日・9月5日)

TJ04の現地調査中、地下墓外部は連日30℃を超える気温であったが、墓室内は24～26℃に安定し、壁画面はさらに24℃前後に安定していた。墓室入口の鉄格子扉に暗幕を下げると、この温度安定の傾向はさらに強くなる。墓室内の湿度は95～100%である。

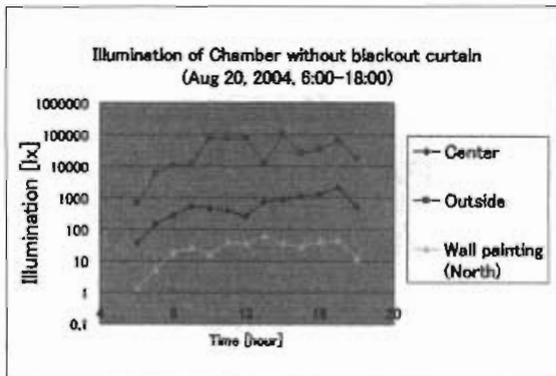
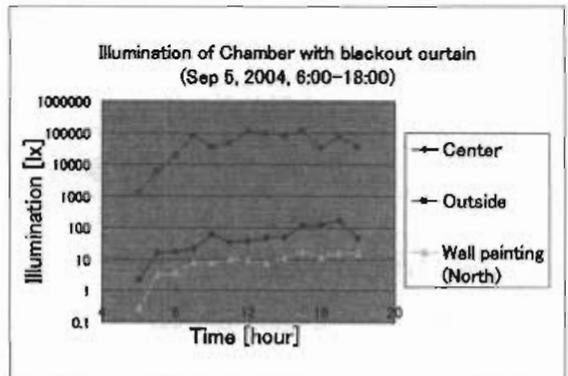
地下墓外部・墓室内・墓室壁画表面の照度の日変化 (2004年8月20日・9月5日)

墓室内への自然光の入射は少ない。墓室入口方向の西に太陽が来る午後から夕刻にかけてやや強くなる。しかし、墓室入口に遮光用に暗幕を下げると光量はさらに小さくなり、目視ではほぼ真っ暗である。

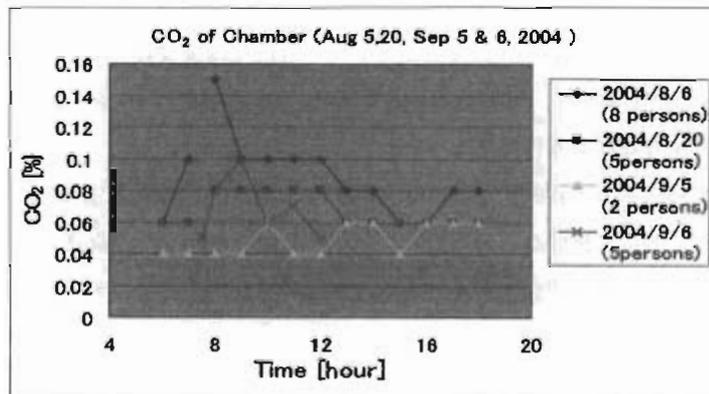
二酸化炭素の日変化と作業人数

墓室内の二酸化炭素濃度を測定すると、外部は0.04%であるのに対し、墓室内で多人数（8名）が作業すると0.15%まで上昇する。2名程度の少人数による作業では0.06%までの上昇に止まった。

地下墓内の温度の日変化は少なく、湿度は作業中は95%まで下がるものの通常は100%に安定し、照度・紫外線強度も極小で、壁画の保存にとって良好な状態であることが確認された。二酸化炭素は壁画顔料に影響を及ぼす恐れがあり保存修復・公開に当たっては留意が必要である。保存環境管理に貴重なデータを得ることができた。

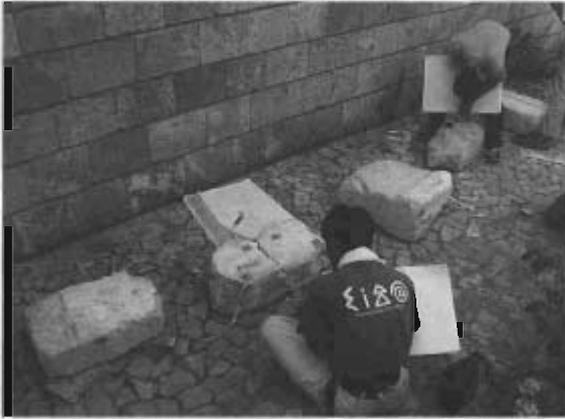
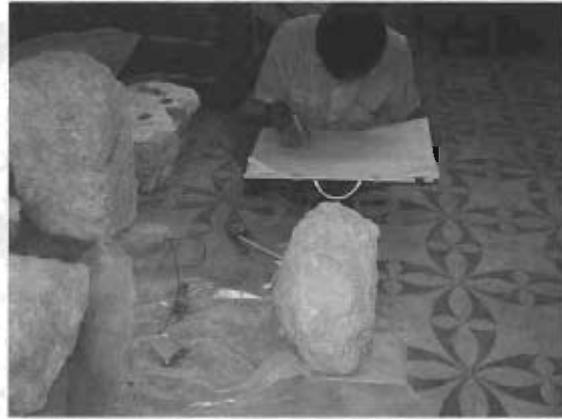
壁画のある石材の実測

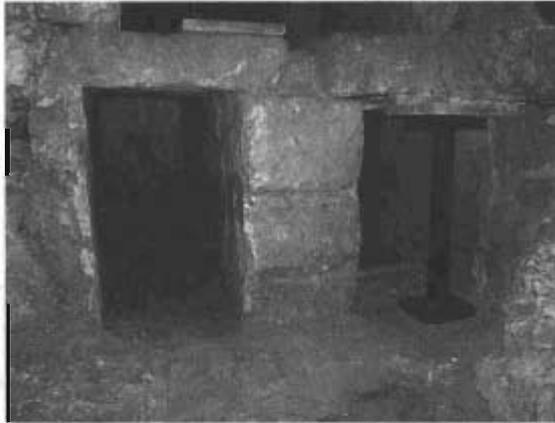
亀裂の入った納体室天井の支持台 (SL3-0)

南壁の2つの納体室 (SL2-1・SL3-1) に鉄製の支持装置各4本を挿入して安全を確保した後、南壁と東壁の5つの納体室 (SL2-2, SL3-2, SL2-1・3-1, EL1-1, EL2-1) の実測調査 (実測図作成) を行った。また、落下していた墓室と納体室の構造石材60点の実測調査も行った。これらの図を基にして墓室と納体室の構造を明らかにするのである。

その反面、墓室南壁の納体室の一部の天井に亀裂が発見され安全のために実測調査を次年度に延ばしたこと、保存科学研修の実施にはいまだ少し準備時間が必要なこと等、予定どおりに進まなかったところもあった。

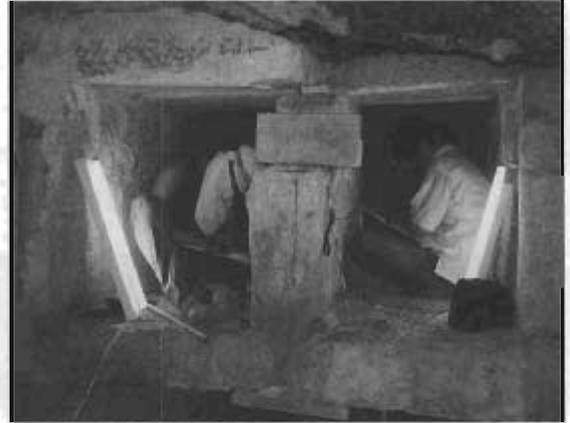
納体室の実測 (SL2-2, SL3-2)

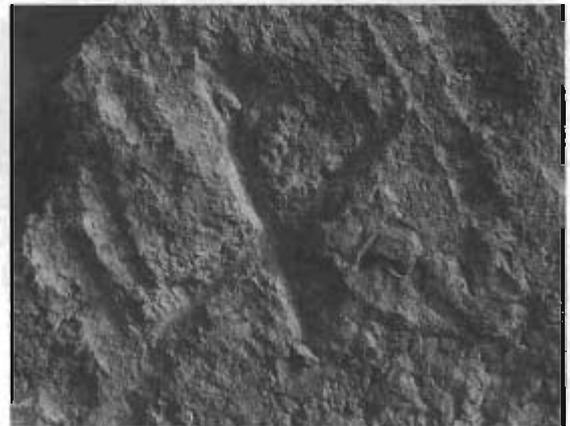
“X”印の刻まれた石材

実測とともに納体室構造石材の鑿加工痕の拓本をとっていたところ、一つの石材の側面に“X”の刻印を発見したが、意味は不明である。

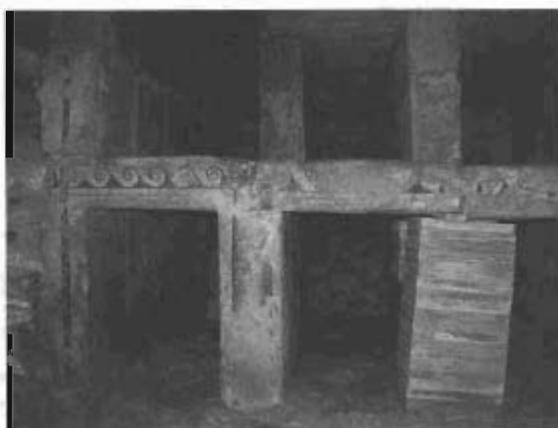
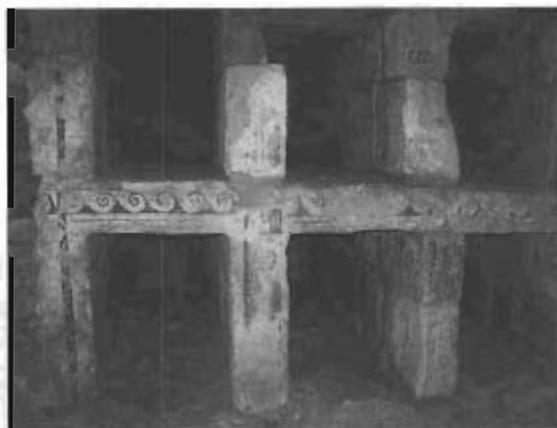
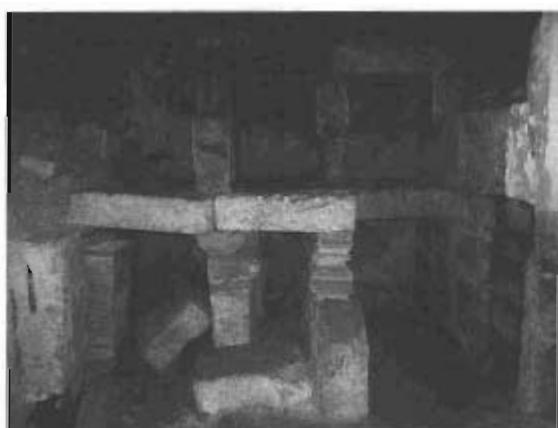
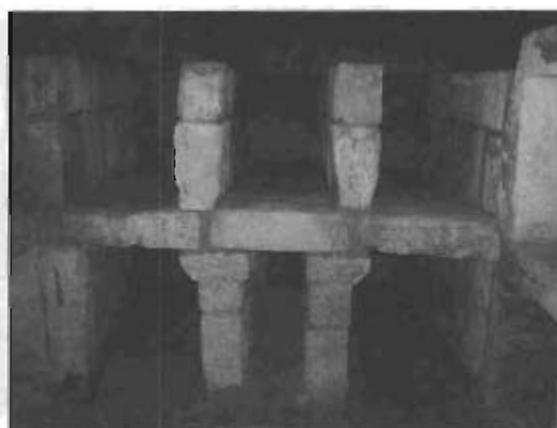
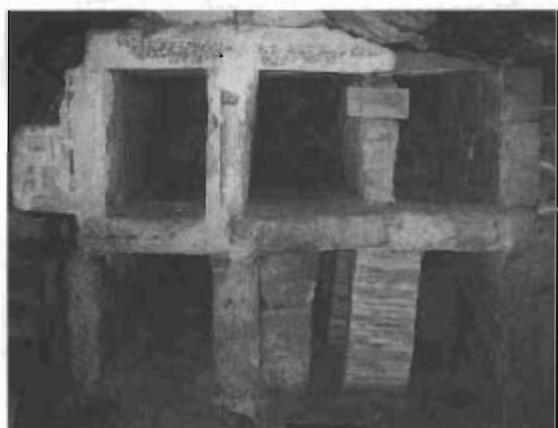
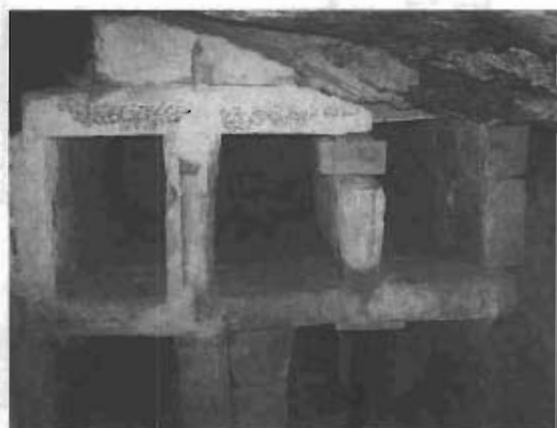
修復前（2004年9月）

修復後（2005年9月）

第2年目の2005年度には本格的な墓室の修復を開始し、墓室の崩落部分のおよそ70%を修復した。墓室内に崩落していた石材を丹念に計測し、壁画のある石材は絵のモチーフを手がかりに壁面前面に据え、納体室隔壁の下段、納体室隔壁の上段、納体室の天井石の3種に分類できる石材は可能な限り元の位置に置き修復することに努めた。しかし、位置が不明な石材は欠失部に置き、または新作の石材で補った。新作用石材はティールの遺跡から出土した古い石材で、レバノン考古総局が修復用として保管していたものの提供を受け、加工して使用した。遺跡から出土した石材も遺物であることからすれば、当初この方法にとまどいもあったが、レバノンではごく普通に行われて

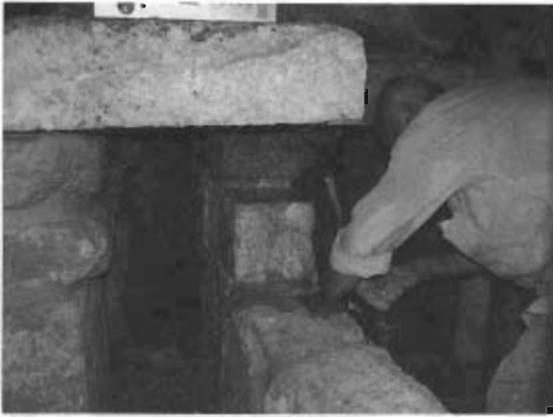
オリジナル石材による納体室の修復 (EL2-1, 3-1)

TJ04の墓室・納体室の修復は原則として、オリジナルの落下石材を原位置に戻すことによって進めた。しかし、オリジナルの石材が失われたり、破損したり、脆弱な場合は、新しい石材を加工し修復を進めた。新しい石材はレバノン考古総局 (DGA) より提供されたものである。

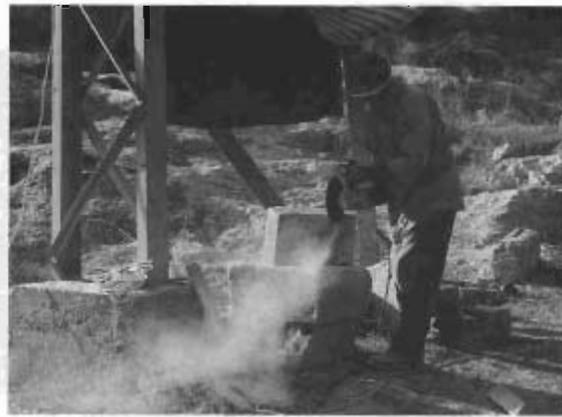
納体室修復に使用する新しい石材の加工

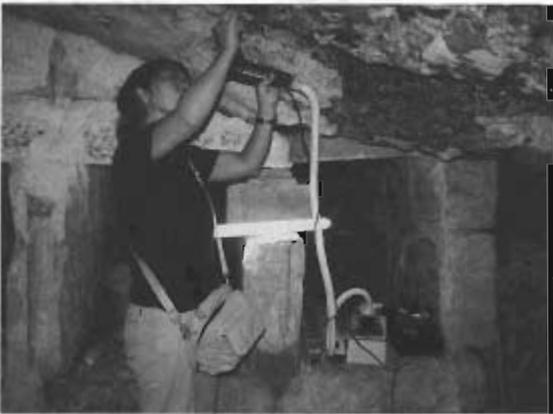
“プリザベーションペンシル”による壁画のクリーニングテスト

Tj04墓室には壁面に波形、石柱、灯火台、オリーブ、天井に花形の絵が描かれているが、その多くは土や油分の汚れに覆われている。2002・2003年には冷水、温水、界面活性剤、アルコールによるクリーニングテストを行っていた。今回は、蒸気を噴霧して汚れを柔らかくし綿棒でそれを拭き取るプリザベーションペンシルを使ってクリーニングテストを行った。その結果、土や埃による汚れは除去することができたが、油性の煤様の汚れは除去できなかった。次年度には油性の煤様の汚れの除去を試みたい。

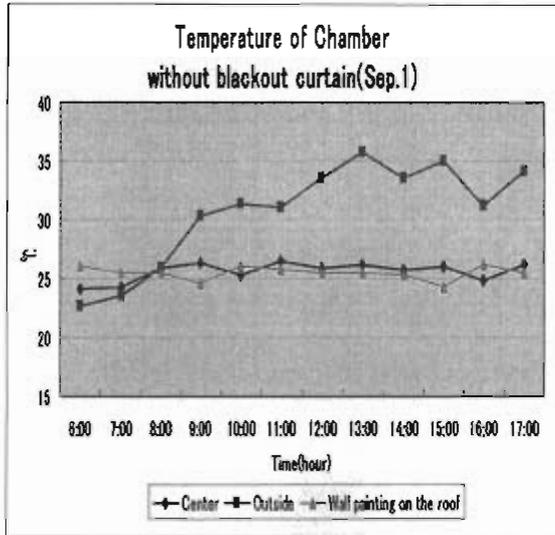
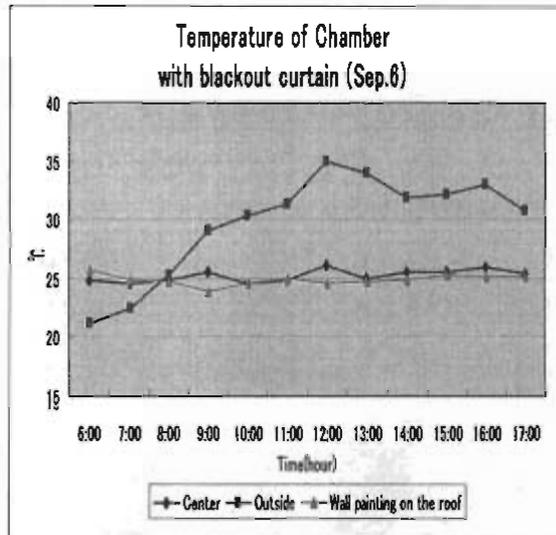
2005年9月1日と9月6日の温度変化 (地下墓外部・墓室中央・壁画表面)

その結果、従前より墓室内の温度と湿度、壁画表面の温度は非常に安定しているが、さらに墓室入口に外気の流入と光の照射を防ぐための暗幕を設置すると以前よりも温度は2℃低く保たれていた。また、壁画顔料の褪色をもたらす光（照度）と紫外線強度も暗幕を設置することによってコントロールできることが判明した。

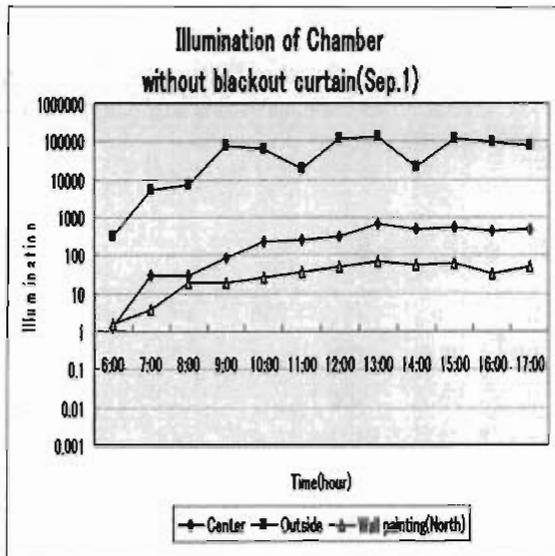
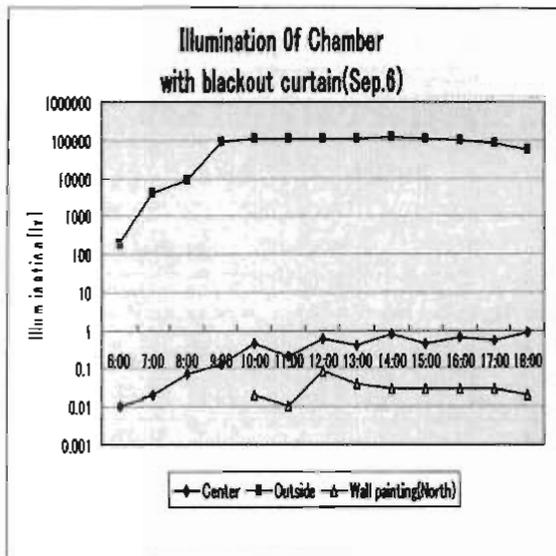
2005年9月1日と9月6日の照度変化 (地下墓外部・墓室中央・壁画表面)

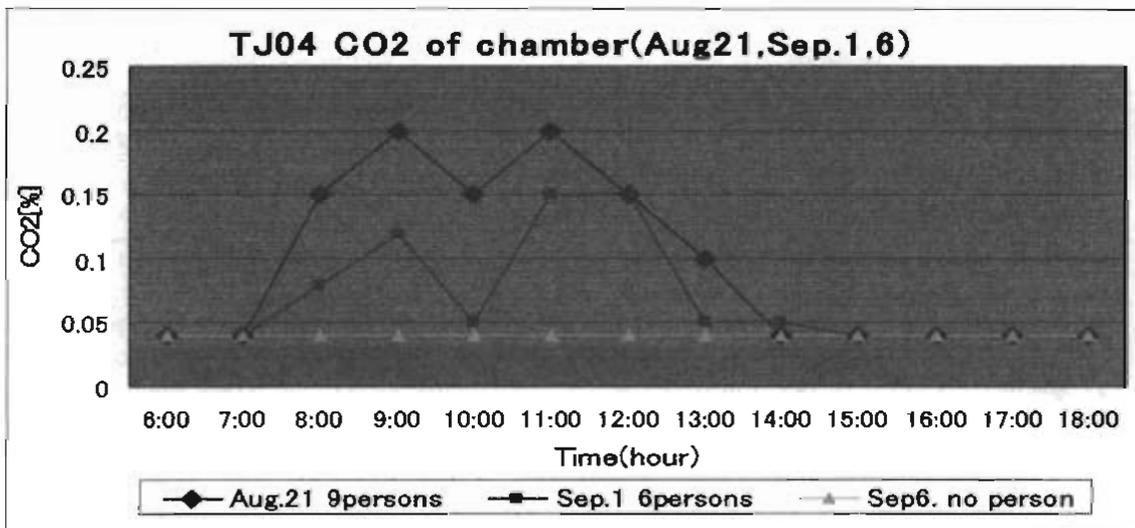
2005年8月21日 (9名作業)、9月1日 (6名作業)、9月6日 (作業なし) の二酸化炭素濃度の変化

また、墓室内の二酸化炭素濃度は通常0.04%であるが、多人数（6~9名）が墓室内で作業をするときには0.15~0.20%の高濃度になる。高濃度の二酸化炭素は顔料の色彩を褪色させる恐れがあり、今後の墓室内作業や公開時の入室人数・時間の制限などに考慮する必要がある。

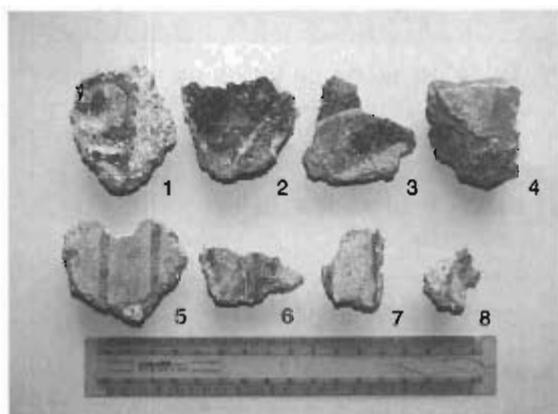
顔料分析に用いた壁画片

壁面の小片8個の彩色(赤、緑、黄緑、灰、黒)の分析を行い上表のデータを得た。分析に共した試料は表面が石灰層で覆われるなど、必ずしも分析に良好な状況ではなかったが、それらのデータから次の結果を得た。

- 1, 赤、緑、黄緑、灰の各色の顔料は酸化鉄系の顔料で、赤はベンガラ、緑は緑土である。
- 2, 黒色はマンガン系の顔料の可能性はある。
- 3, 壁画面の漆喰は高純度の炭酸カルシウムである。

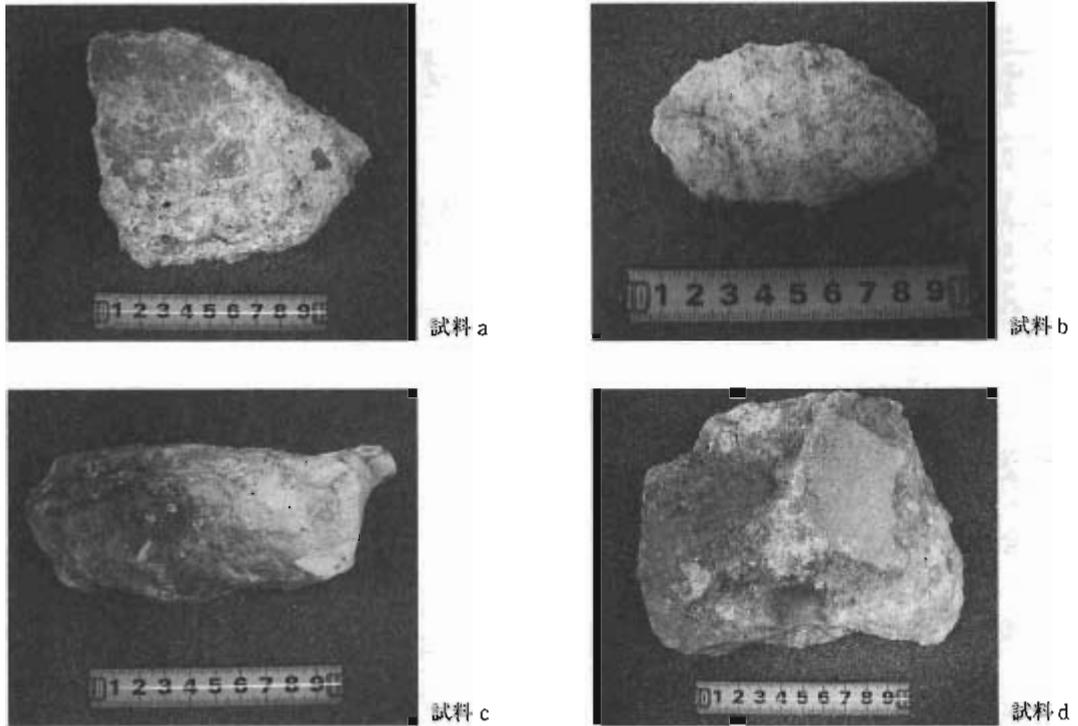
TJ04墓室内採集の墓室石材片試料

2005度は、内部組織の推定が可能な墓室内に崩落していた4個の石材の破片(写真参照)の熱伝導率を測定し、“その場”測定結果と比較することにより、本評価法の妥当性について検討した。

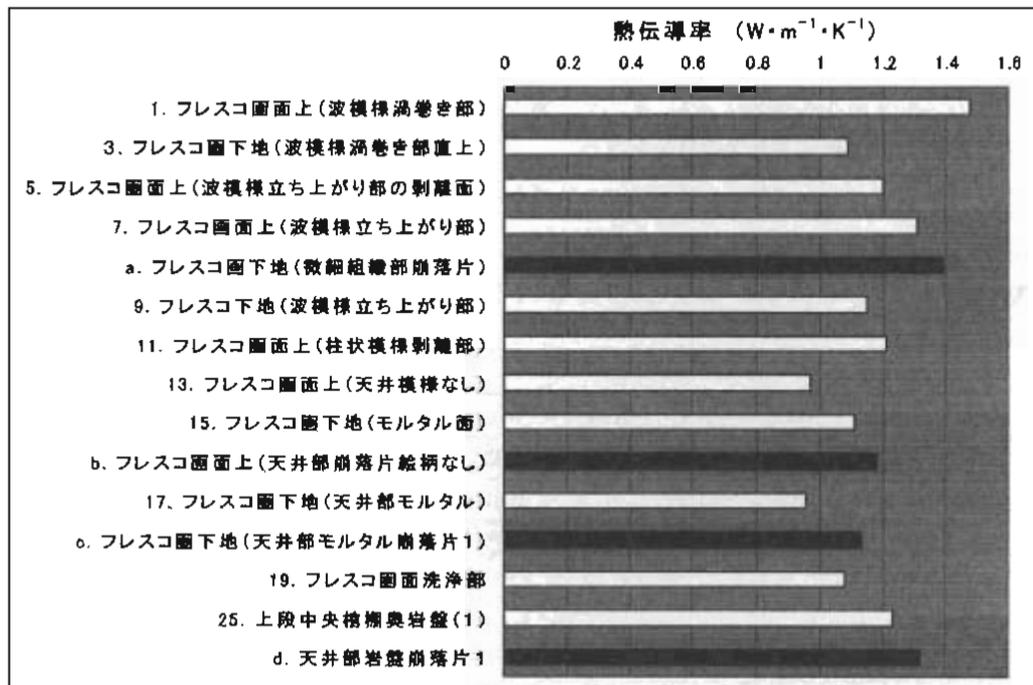
納体室構造石材表面、及び崩落片の熱伝導率の測定結果

グラフは、昨年度に測定した熱伝導率の“その場”測定値(白棒)に、崩落片(a~d)の測定結果を、材質や内部組織が近いと思われる“その場”測定値の近くに黒棒で追加したものである。これらの測定結果を比較すると、

“その場”測定値に対して、崩落片の方が、若干、大きな熱伝導率値を有することがわかった。このことは、崩落片がどのくらいの期間、堆積土中に埋没していたかは定かではないが、墓室内環境とは異なり、むしろ劣化の進行度を阻止する環境下にあったことを示唆するものである。
