自然災害から文化財をまもる

— 台風・地震による文化財被害 —

西山 要一*

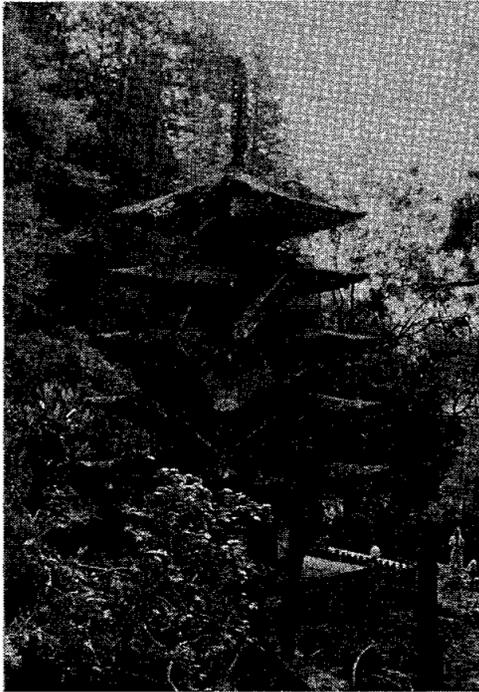
1998年台風7号による室生寺五重塔の破損（奈良
県室生村、強風による倒木が塔屋根を破損）

被害の主原因は予想をはるかに超えた強風にあるが、強風の直接的破壊より倒木による間接的破壊がより大きかった。奈良地方気象台は、台風7号の中心が大阪府から奈良県北西部を通り滋賀県にあった午後3時すぎに最大瞬間風速37.6メートル/秒の南南西の暴風を記録している。室生寺では、西側の谷筋を駆け上がった強風が更に風速・風力を増して樹齢数百年の杉の大木を根こそぎなぎ倒して五重塔の屋根と相輪を破壊し、奥の院御影堂は僅か数メートルの差で難を逃れた。春日山原生林でも西からの暴風により数えきれない数の杉が倒され、春日大社では、杉の倒木が東回廊の屋根を直撃破壊した。杉はもともと根が浅いうえに、岩盤上のごく薄い土壌に根を張っているといわれるが、近年の酸性雨や大気汚染による樹勢の衰退とも無関

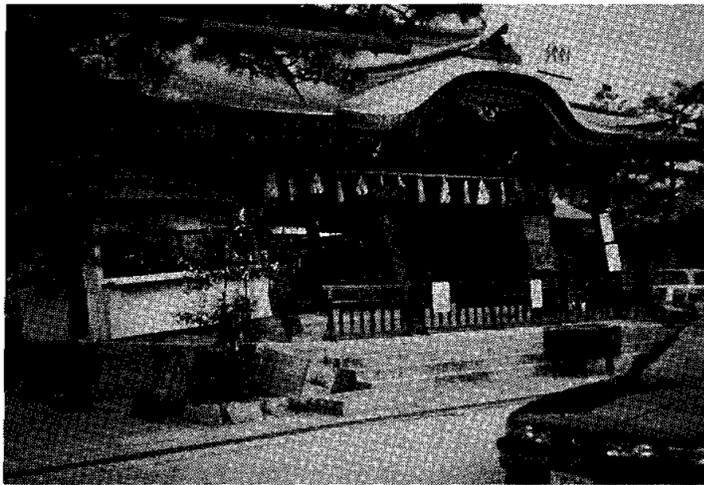
1995年兵庫県南部地震により傾いた元住吉神社拝殿（神戸市東灘区）

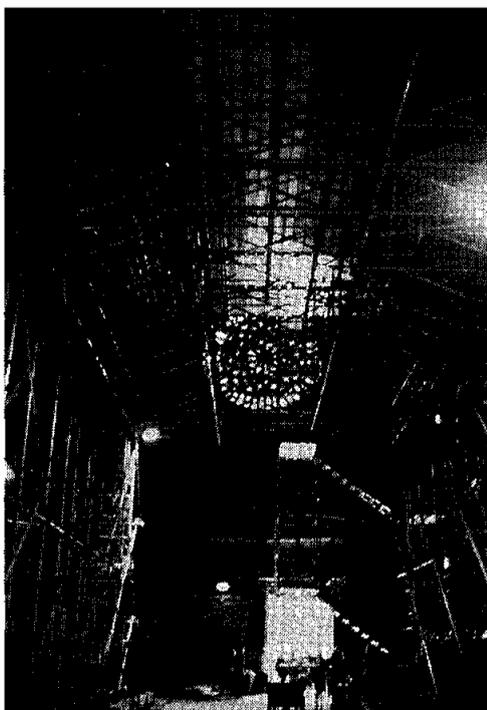
サン・フランチェスコ大聖堂の落下した天井の修復（アッシジ）

のサン・フランチェスコ大聖堂の被災であった。現地時間深夜2時33分の地震による被害を調査していた人々に、午前11時40分のマグニチュード5.8、震度7の地震（日本の震度で5～6）が襲い、石造の大聖堂の天井が崩れ落ちる恐ろしい情景であった。2人の修道士と2人の建築修復技師が、落下する石材に打たれる瞬間を写した情景は日本のテレビニュースでも放映され、地震の恐ろしさを改めて印象づけた。
