レバノン・ティール郊外ラマリ地区所在地下墓TJ04 保存修復研究2005年度概要報告

Report of the Conservation and Restoration for Roman Tomb TJ04
in Ramali Area, Tyre, Lebanon.

西山 要一*

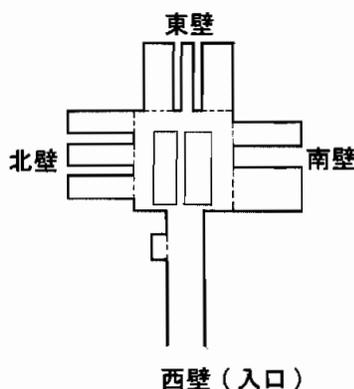
地下墓TJ04平面図 (概念図)

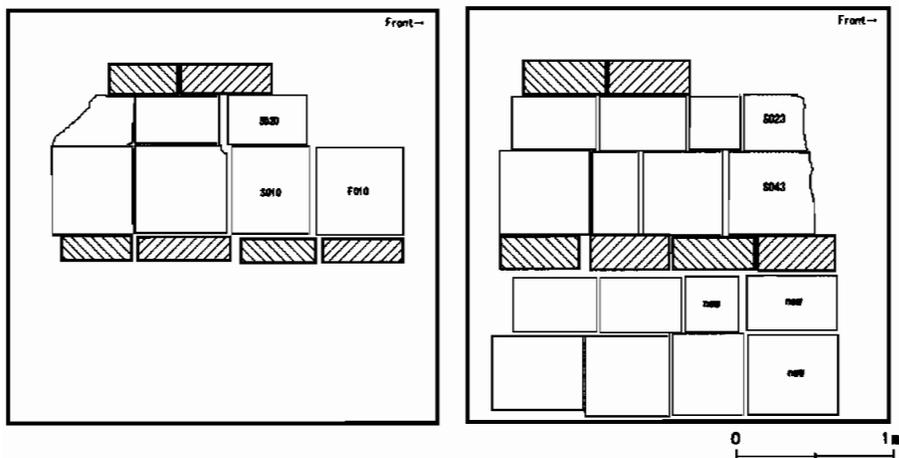
TJ04納体室の修復（左：NL1-2の右壁、右：NL2-1とNL2-2の右壁）

TJ04の墓室・納体室の修復は原則として、オリジナルの落下石材を、原位置に戻すことによって進めた。しかし、オリジナルの石材が失われたり、破損したり、脆弱な場合は、新しい石材を加工し修復を進めた。新しい石材はレバノン考古総局 (DGA) より提供されたものである。

墓室内に崩落していた石材を丹念に計測し、壁画のある石材は絵を手がかりに墓室前面に据え、納体室隔壁の下段、納体室隔壁の上段、納体室の天井石の3種に分類できる石材は可能な限り元の位置に置き修復することに努めた。しかし、位置が不明な石材は石材欠失部に置き、または新作の石材で補った。新作用石材はティールの遺跡から出土した古い石材で、レバノン考古総局が修復用として保管していたものの提供を受け、加工して使用した。遺跡から出土した石材も遺物であることからすれば、当初この方法にとまどいもあったが、レバノンではごく普通に行われていることなので、これに習い実施した。修復は、ティールの遺跡の石造建造物の修復を行っている2人のベテランの石工とともに行き、石組みの方法などに多くの知見を得ることができた。

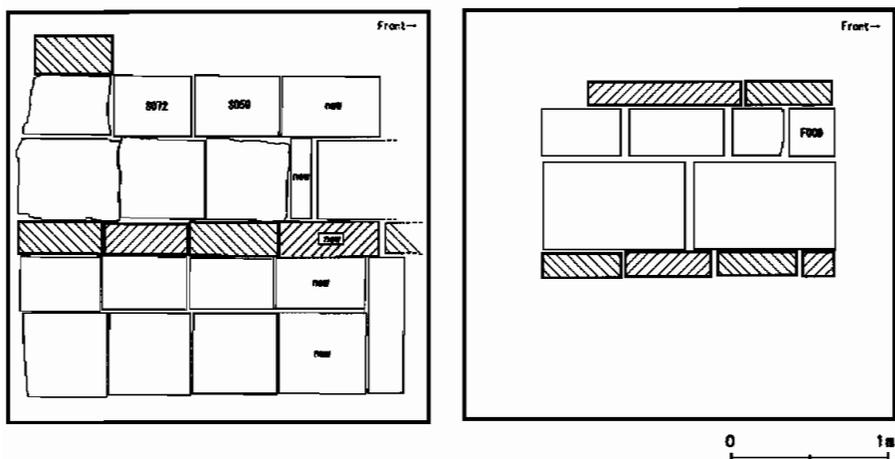
TJ04納体室の修復（左：EL3-1と3-2の右壁、右：SL2-2の右壁）

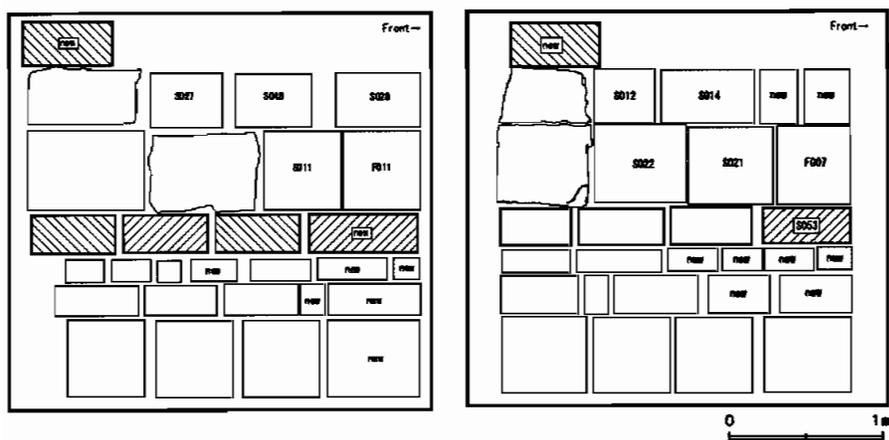
TJ04納体室の修復（左：EL1-1とEL1-2の右壁、右：EL2-1とEL2-2の右壁）

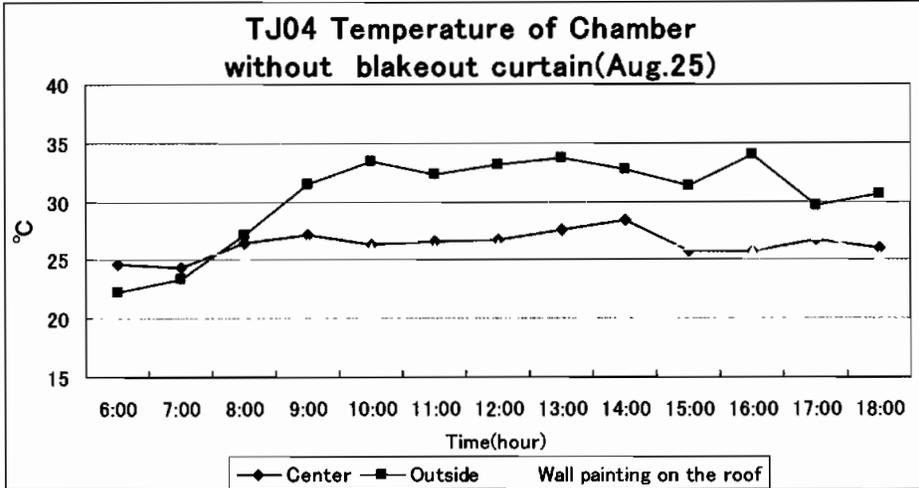
TJ04の墓室内と外部の温度、湿度、壁画面温度、照度、紫外線強度、二酸化炭素濃度などの環境測定を行った。8月25日と9月1日の墓室内での多人数作業時（作業は7:00~12:45）と、9月6日の作業せず入口に暗幕を設置した状態で観測を行い、比較検討した。

観測の結果、墓室内の温度と壁画面の温度、湿度は非常に安定していて、墓室入口に外気の流入と光の侵入を防ぐための暗幕を設置する前よりも温度は2℃低く保たれていた。また、壁画面料の褪色をもたらす光（照度）と紫外線強度も暗幕を設置することによってコントロールできることが判明した。

2005年8月25日の温度変化(墓室中央・壁面表面・地下墓外部)

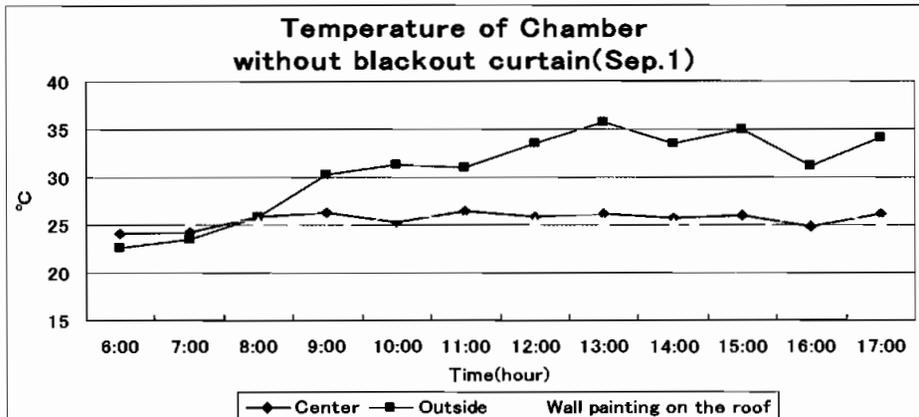
2005年9月1日の温度変化(墓室中央・壁面表面・地下墓外部)

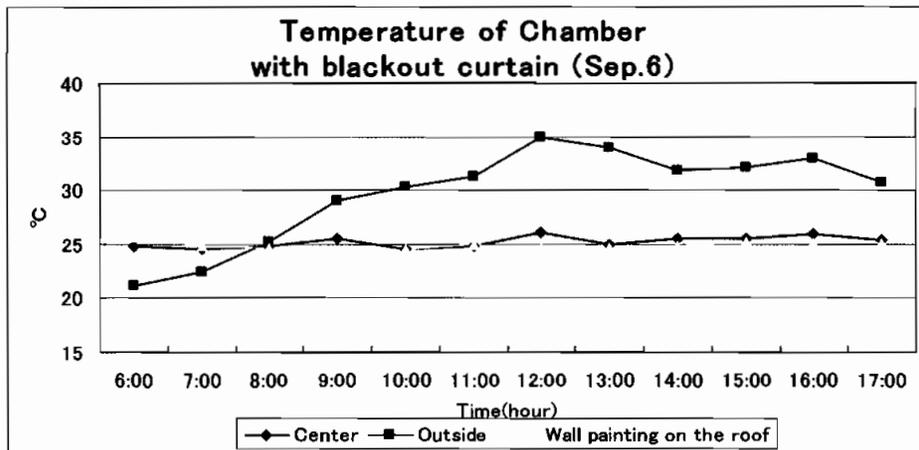
2005年9月6日の温度変化(墓室中央・壁面表面・地下墓外部)

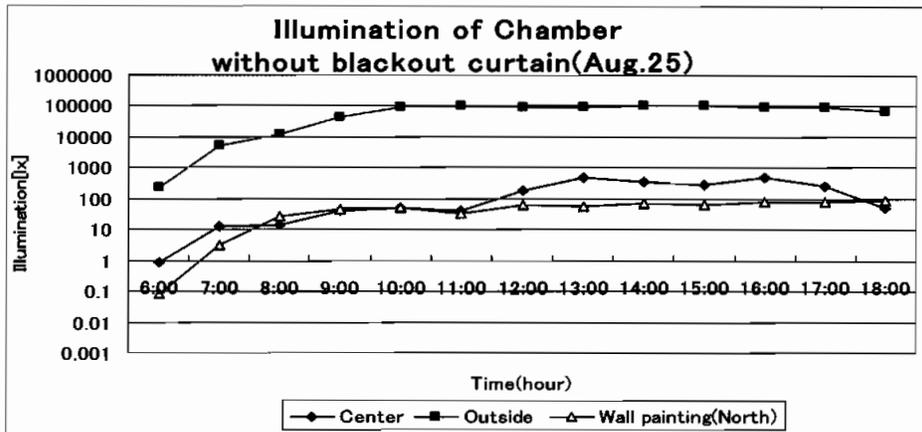
2005年8月25日の照度変化(墓室中央・壁画表面・地下墓外部)

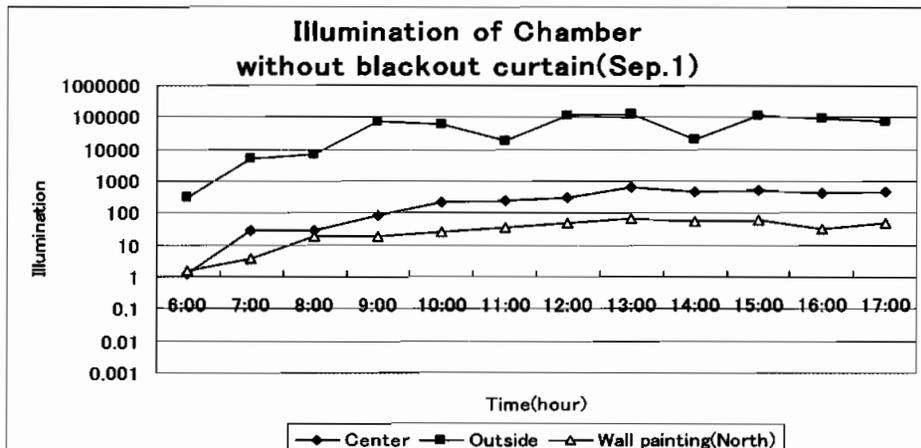
2005年9月1日の照度変化(墓室中央・壁画表面・地下墓外部)

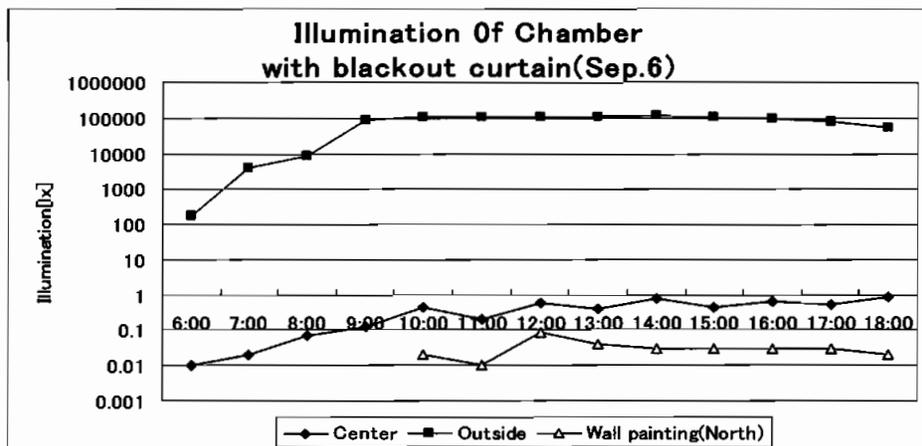
2005年9月6日の照度変化(墓室中央・壁画表面・地下墓外部)

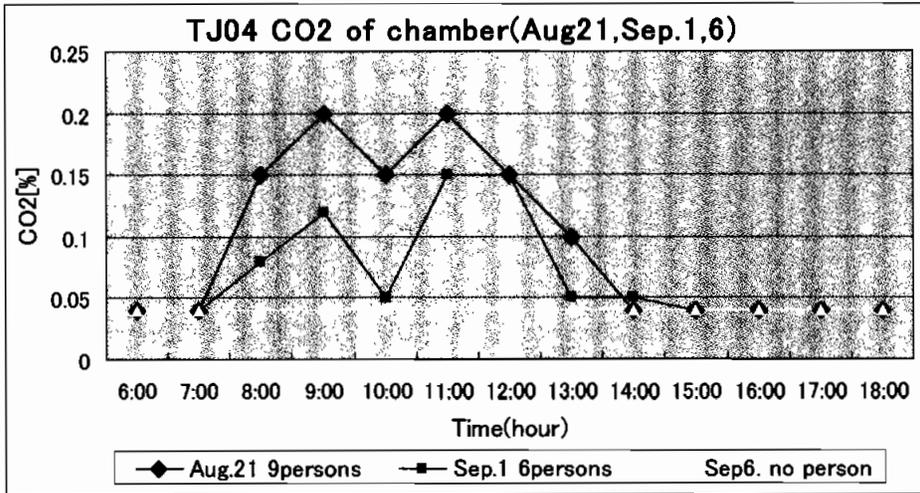
また、墓室内の二酸化炭素濃度は通常0.04%であるが、多人数（6-9名）が墓室内で作業をするときには0.15-0.20%の高濃度になる。高濃度の二酸化炭素は顔料の色彩を褪色させる恐れがあり、今後の墓室内作業や公開時の入室人数・時間の制限などに考慮する必要がある。

2005年8月21日、9月1日、9月6日の二酸化濃度の変化

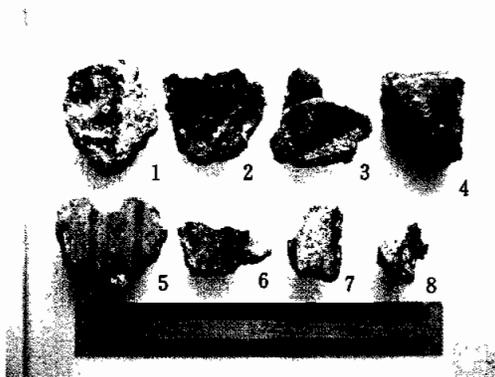
1. 赤、緑、黄緑、灰の各色の顔料は酸化鉄系の顔料である。
2. 黒色はマンガン系の顔料の可能性ある。
3. 壁画面の漆喰は高純度の炭酸カルシウムである。

顔料分析に用いた壁画片

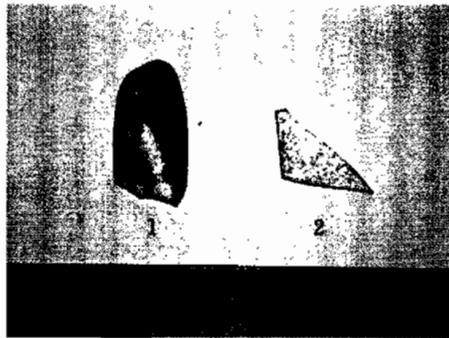
1. 二点のガラス片はともにアルカリ石灰ガラスでローマングラスに共通するものである。
2. 試料1から検出したアンチモン (SbO₃) は消色剤と推測できる。
3. 資料1と2の酸化鉛 (PbO₂) は呈色剤ではなく、ともに発見された鉛棺の影響によるものであろう。

ガラス分析に用いた試料

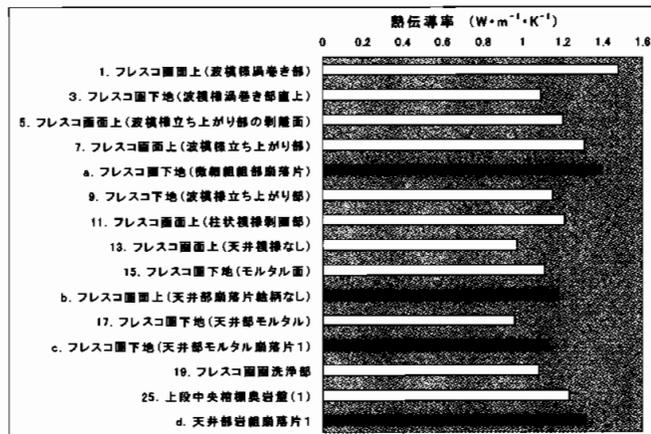
納体室構造石材表面、及び崩落片の熱伝導率の測定結果

グラフは、昨年度に測定した熱伝導率の“その場”測定値（白棒）に、崩落片（a～d）の測定結果を、材質や内部組織が近いと思われる“その場”測定値の近くに黒棒で追加したものである。これらの測定結果を比較すると、“その場”測定値に対して、崩落片の方が、若干、大きな熱伝導率値を有することがわかった。このことは、崩落片がどのくらいの期間、地中に埋没していたかは定かではないが、墓室環境とは異なり、むしろ劣化の進行度を阻止する環境下にあったことを示唆するものである。
