レバノン・ティールの凱旋門周辺と 水道橋列柱群遺跡の風化破壊状況

The Weathering of the Memorial Gate and Aquaduct Columns of Stone Relics
in Tyre, Lebanon

池田 碩*
Hiroschi Ikeda*

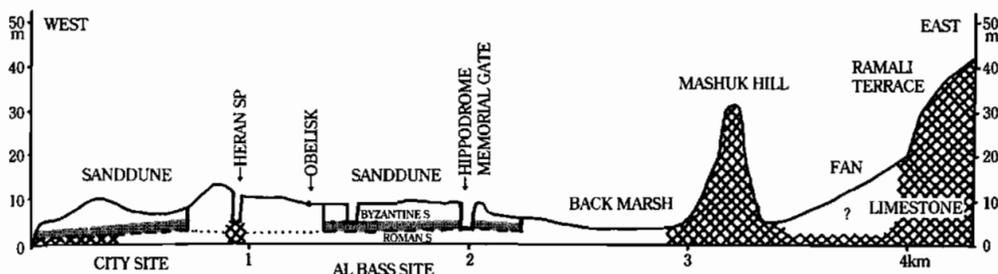
図-2 ティール地域（半島部）の東西地形断面図

現在、地形・地質などのフィールド調査は戦時体制下にあるため、自由に行動ができない。さらに等高線の入った最近の地形図や空中写真が手に入らないので本格的な作業はできなかった。そこで基本的な作業として発掘調査している山麓のRamali地域からTyre半島先端部にかけての連続地形断面図をやや古い1963年作成の地形図や衛星写真をもとに、GPSでの測量データで補いつつ図-2を作成した。

Fig-2 East-West Topographic Sections Through the Tyre Area

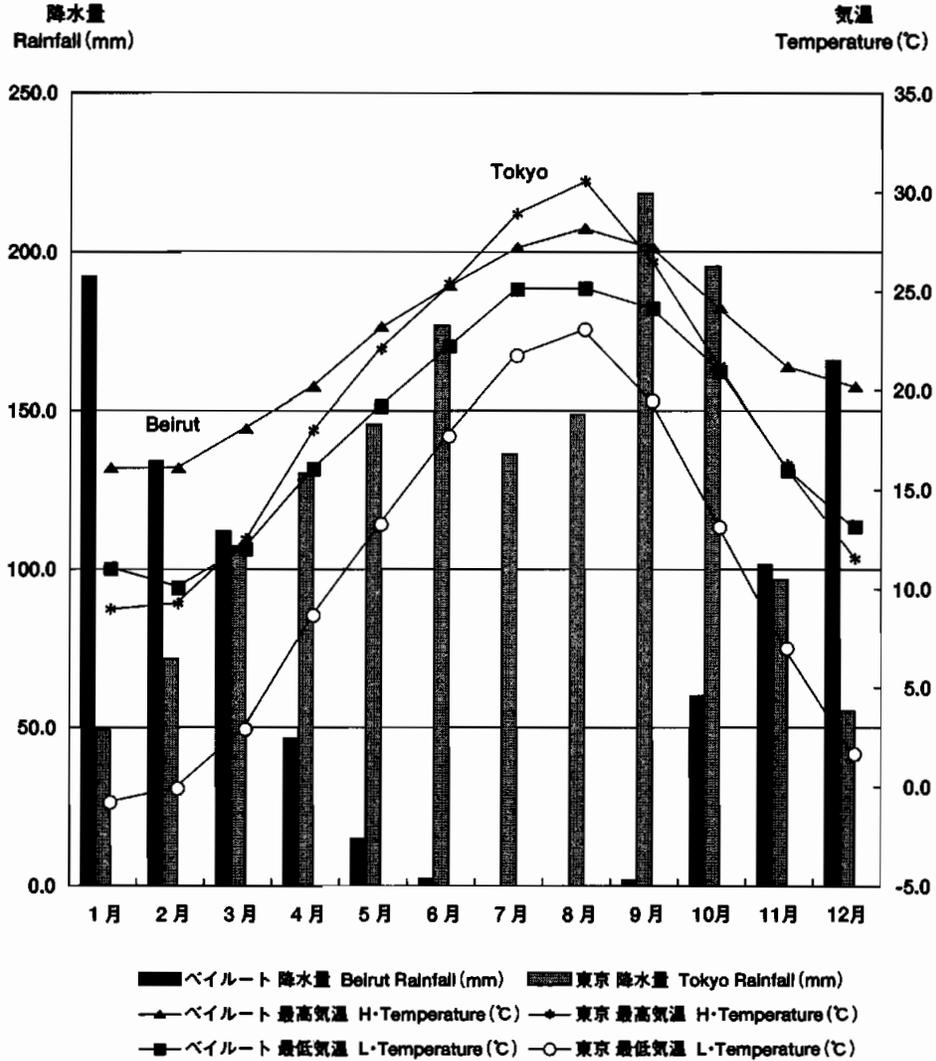
図-3 ベイルートと東京の降水量と気温
Fig-3 Rainfall and Temperature in Beirut and Tokyo

気候・気象要素は、地中海性気候区に位置するため、図-3で示すように温帯ではあるが、日本とは反対の冬雨夏乾燥型である。冬が温暖であるため、年平均気温は東京の15.9℃に対しペイルートは19.7℃と高く、降水量は東京の1466mmに対しペイルートは893mmと少ない。台

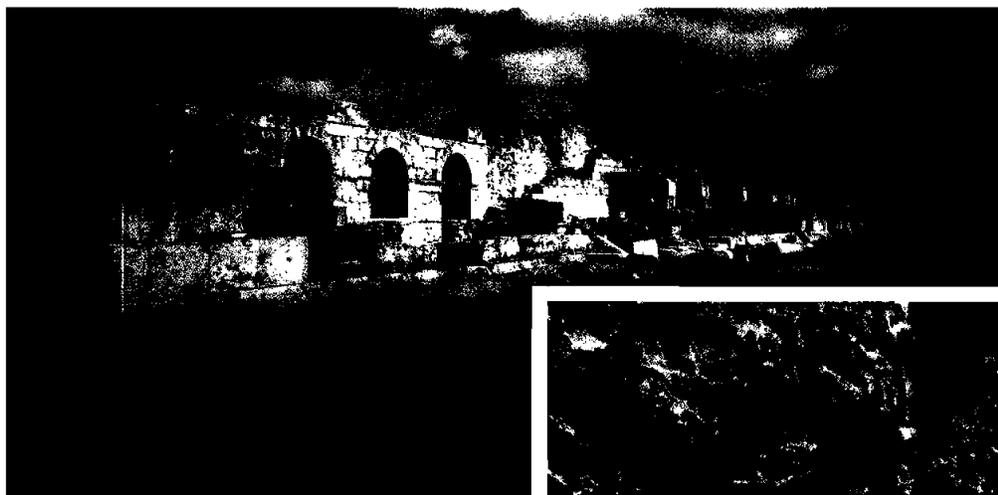
写真ページ 2 : A-1. 凱旋門南側戦車競技場の石壁面の風化

の一部である。溶蝕破壊の進む表面は地表に露出していた部分であり、その下方は埋没していた部分である。この周辺地域は、次に示す「水道橋」の周囲とはちがい水のかかわりは少ない地域で、これが通常見られる状況である。上方の風化が進んでいる部分には微妙な風化穴や窪みが多く発生しているが、詳細に観察すると、それらの中には岩盤内部へより深くまで穴が入り込んでいる状態のものもみられる。それは岩の表面に生じだす溶蝕穴の窪みから、さらに次の風化段階であるタフォニTatoni風化の段階へと移行しつつあることを示していることがわかった。

Photo page 2 : A-1. The Weathered Rocks of the Hippodrome Ruins

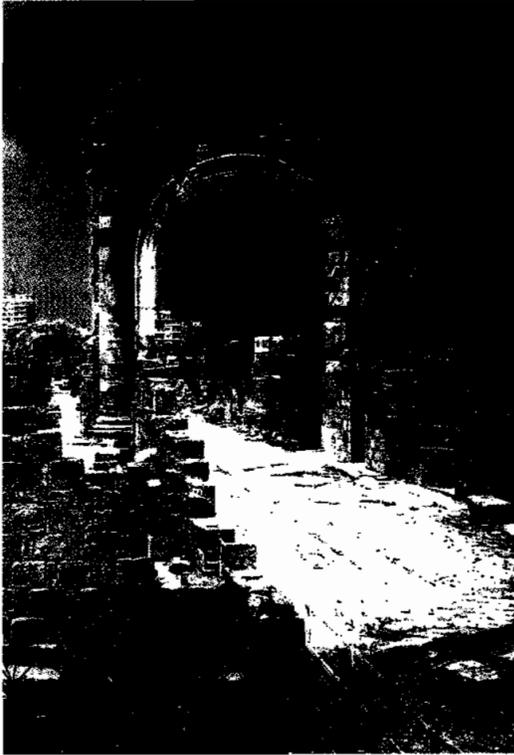
写真ページ 3 : A-2. 凱旋門石柱下端埋没部の風化破壊 (Rule=1m)

これに対し、凱旋門を支える巨大石柱下方の写真A-2は、埋積していた部分が溶蝕風化している例である。石柱の下端部は、ローマ時代の石敷路面に接しているため、埋没後の地表面からの流下浸透水は、丁度このあたりに貯溜しやすく、常に地皮下で湿潤な状態の部分となるため、石柱部は一層風化容蝕を進めてきたと推測される。その結果この部分の石柱の風化はスポンジ状のスカスカな状態にまで進行しており、最も著しく溶蝕風化が進み破壊的な状況に至っている典型的な例である。

Photo page 3 : A-2. The Severely Weathered, Previously Buried, Lower Portion of the Memorial Gate
(the ruler is 1 meter long, for scale)

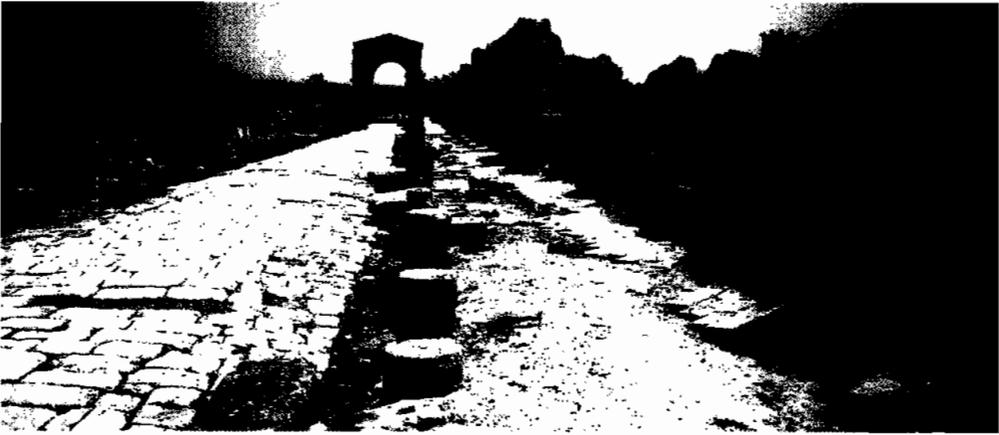
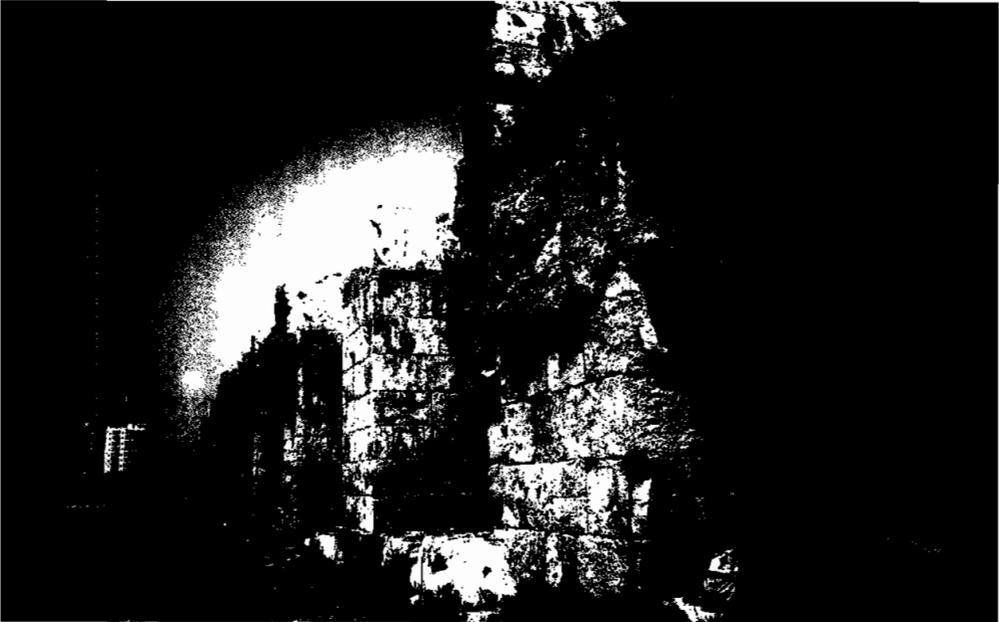
写真ページ4：B-1. 発掘された水道橋列柱群・その下半は埋没部、下端部はローマ時代の地表
Photo page 4：B-1. The Excavated Aquaduct: The Lower Portion Was Long Buried, but the Upper
Half Was Exposed to the Elements (Rule=1m)

水道橋列柱群は水源地から都市へと上・下水を透導する石造遺跡で、石材は背後の山地に産する石灰岩である。このため水道施設として十分に管理され機能しておれば、使用用途時に生じた漏水部等への対応は逐時可能である。しかし管理が不十分になると、溢流や漏水を生じるようになる。そうすると周囲の土壌自体が石灰岩質であるため、受水した部分からセメンティング化が進み、礫質のところではコンクリート化している。そうした結果はカラー写真B-1・B-2で示すようにすさまじい様相を呈している。

さらにその状況は、発掘され直線状に並んだ水道橋列柱群を遠望してみると、当時の地表から深さがほぼ一定であるため埋没していた部分の高さがそろっている様子が良くわかる。

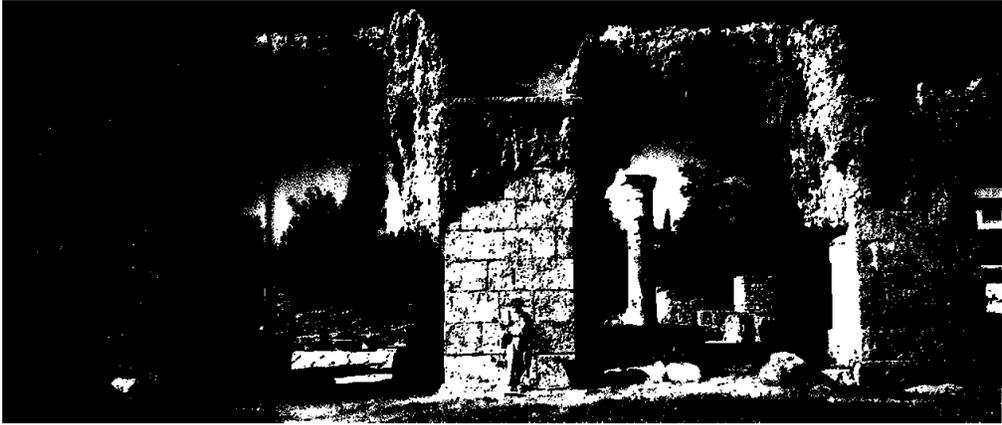
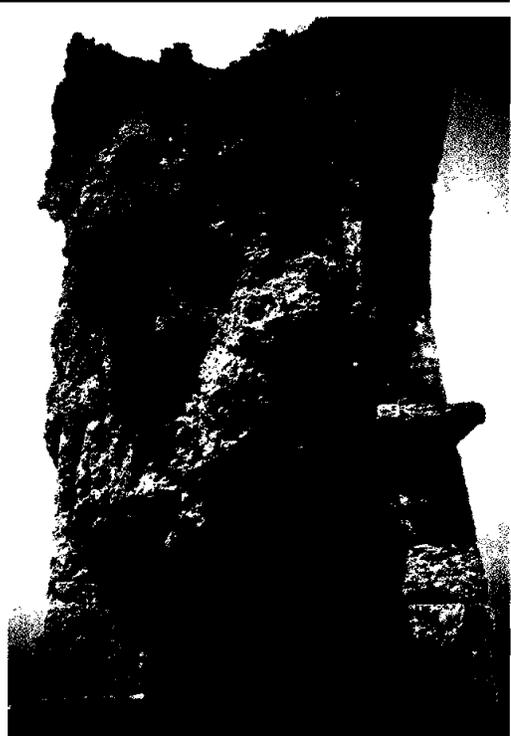
写真ページ 5 : B-2. 水道橋上端からの溢流・漏水部と、周辺表土のセメント化・コンクリート化
Photo page 5 : B-2. The Upper Portion of the Aquaduct Shows the Concreted Limestone that
Dissolved Due to Water Overflow and Lack of Management

さらに水道橋は「水」と接した施設であるため、管理が不十分となり溢流したり、漏水したりしたと思われる部分では、その周辺の土壌自体が元々石灰岩のため溶解し、その後固結したため、セメンティング化、コンクリート化しているきわめて異様な状況とその広がり方などの実態を調査することができた。

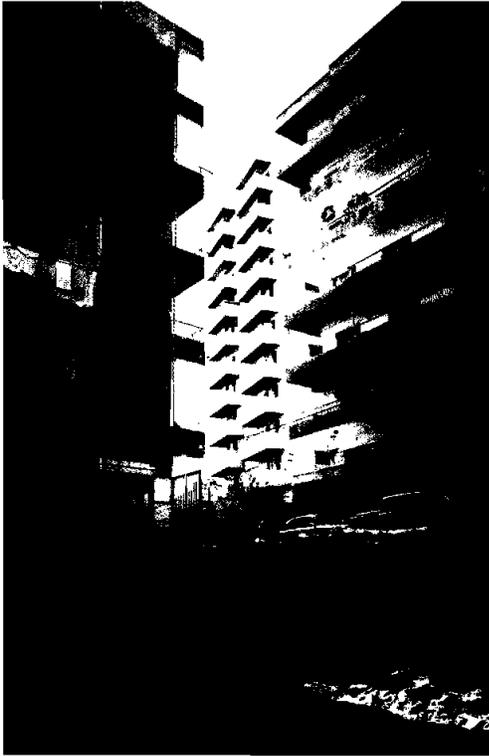
写真ページ 6 : C-1. 廃都（ビザンチン時代）後、砂丘におおわれた市街地の発掘露頭（Rule=1m）
Photo page 6 : C-1. The Excavated Section Shows that the Abandoned City Was Long Buried Under Sand Dunes That are in the Process of Becoming Stone.

発掘され露出したビザンチン時代の地表面上にはきれいなモザイク絵が部分的に残されており、その付近に大理石の石柱が横たわっている。それより上方へ現在の地表面までの埋積状況は、発掘現場の露頭断面写真C-1によって良くわかる。地表面上には、近代的なビル群が建ち並んでいる。

露頭断面を観察すると、当時の地表面から上方に転倒した大理石の石柱を含む焼土炭化物混じりの黒土層が50cmほどあり、それより上方現地表面までの250cmは砂層である。しかも飛砂によりきれいなクロスミナーを交差させつつ堆積していることが良くわかる。途中一時的に安定していたような腐食土層も見られないし、セメンティングした部分も現地表面のみである。この状況は、写真AとBでも同様なので、周辺は同じような環境であったと推測される。
