英国における河川の洪水特性

—Exe 川の Christmas Flood '85を中心に—

Flood Characteristics of British Rivers ; Christmas Flood '85 of River Exe

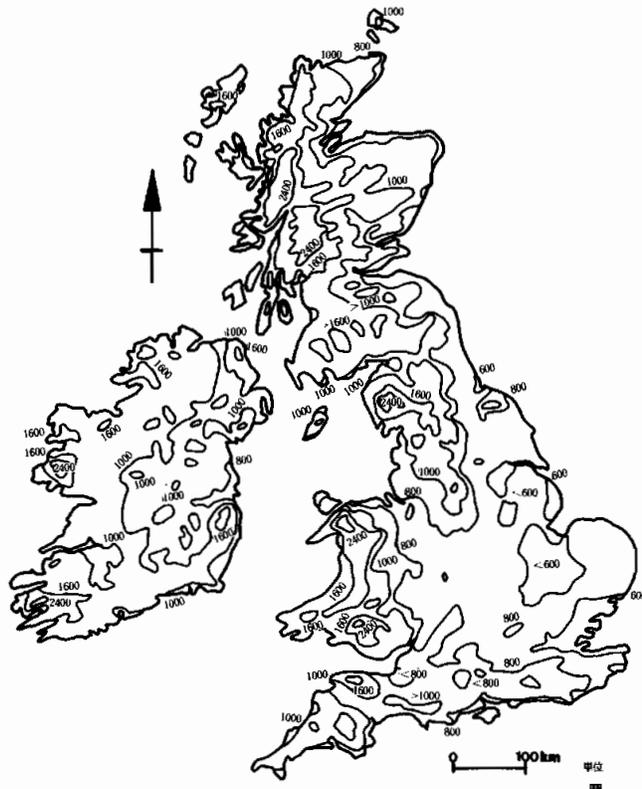
図1. 年降水量 (1931~1960年の平均) B.W.Atkinson & P.A.Smithson (1976)

英国の年降水量の分布をみると、図1に示したように、地域的に大きな差異がみられる。スコットランドの西部やイングランドの北西部の Lake District (湖水地方)、ウェールズの北部・南部など、2,400mmを越す地域がある一方、イングランド南東部には600mm以下の地域もみられる。一般的にいて、西部に多く、東部に少ない傾向にある。この降水量分布の特徴は、英国における卓越風である偏西風によっている。つまり、偏西風が大西洋やアイリッシュ海を通過する間に、十分に水分を含み、英国の中央部をほぼ南北に通る脊梁山地を越える時に、降水をもたらされるのである。この降水は、季節的には冬期に集中する。冬期には、中緯度から高緯度の地方に共通してみられる現象であるが、低気圧が頻繁に通過するために、降水が集中するのである。

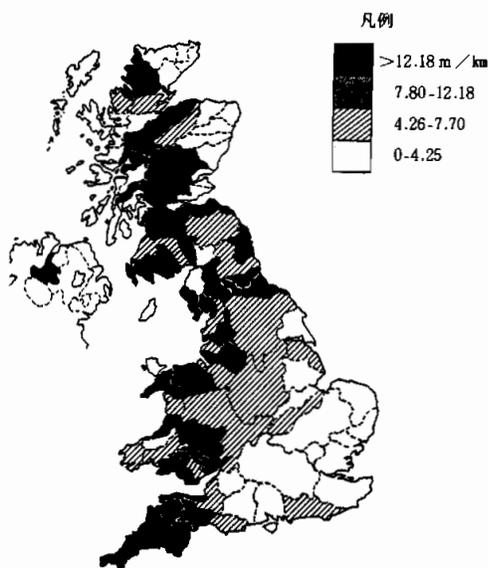
図2. 流路の傾斜 R.C.Ward (1981)

このような気候条件や、英国の西部が山がちで急傾斜であるという地形的な条件を反映して、西部の河川は流路延長が短かく、流域面積が小さく、急傾斜 (図2) なものが多い。

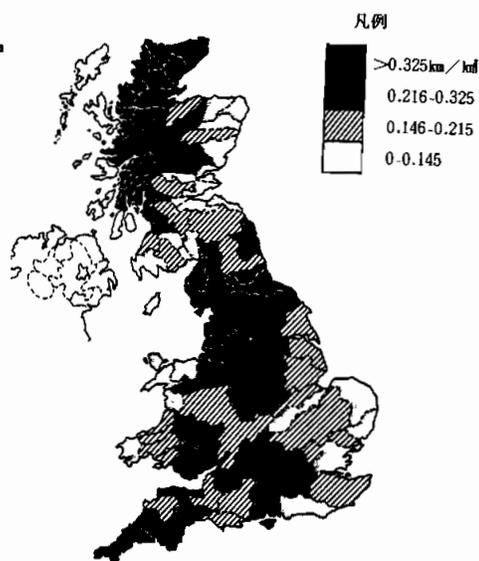
図3. 河川密度 R.C.Ward (1981)

また西部の河川は、河川密度（図3）も高く、流出率（図4）も高いなど、東部の河川とは際立ったちがいが認められる。他にも、英国における河川の一般的な特徴として、河川に堤防がないこと、蛇行河川が多いこと、運河によって他の河川と結ばれていること、大規模なダムが少ないこと、河口部の潮位差が大きいことなども、つけ加えておかなければ

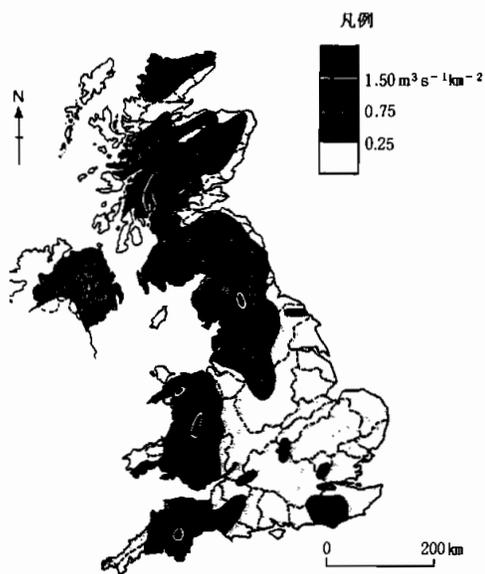
図5. 推定洪水比流量 R.C.Ward (1981)

以上のような諸条件が、図5に示したように、西部の河川の洪水比流量を高めることになる。従って、基本的には、西部の河川は洪水が発生しやすい環境にあることがわかる。しかし現実の問題としては、洪水は年降水量よりも、一雨降水量の総量や降水強度に大きく関係するため、東部の河川といえども、流路の疏通能力を超えるような降水があった場合には、洪水がおこっている。

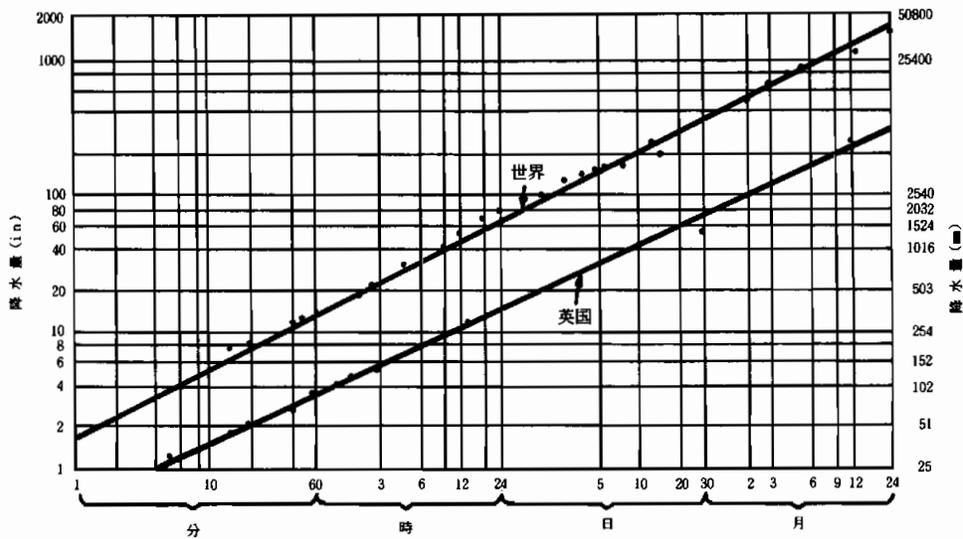
図6. 世界と英国における最大降水量の強度 = 接続時間の関係 J.C. Rodda (1970)

図6は、単位時間ごとの最大降水量を表わした図である。これによれば、世界的な記録には遠く及ばないものの、英国でも1時間に100mm近く、1ヶ月に1,500mmもの降水量が記録されている。なお、M.C. Jackson (1977)によれば、5年の再現確率で1時間降水量をみると、20mmを越すような降水は、スコットランド西部の他、イングランド南部にもあらわれている。しかし、同じく5年の再現確率で2日間降水量をみると、100mmを越すような降水は英国の西部に限定されてくる。つまり、時間がある程度長くなると、年降水量分布の傾向に近づくものの、極めて短時間の降水量をみると、スコットランド東部・イングランド北東部などを除いて、英国のどの地域においてもかなりの降水量をみる可能性があることになる。

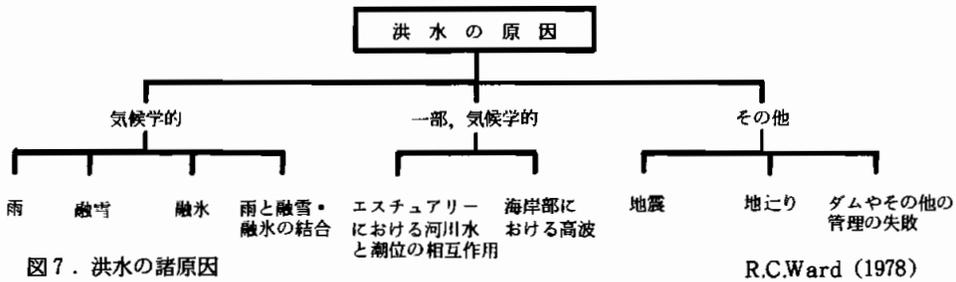
ところで、これまでは降水、とりわけ雨に伴う河川の洪水を中心に述べてきたが、一般論としての洪水をとらえる場合、その原因は図7のように他にいくつかある。これらの諸原因の中で、英国における他の特徴的な洪水は、融雪によるものと、エスチュアリーや海岸における洪水とがある。

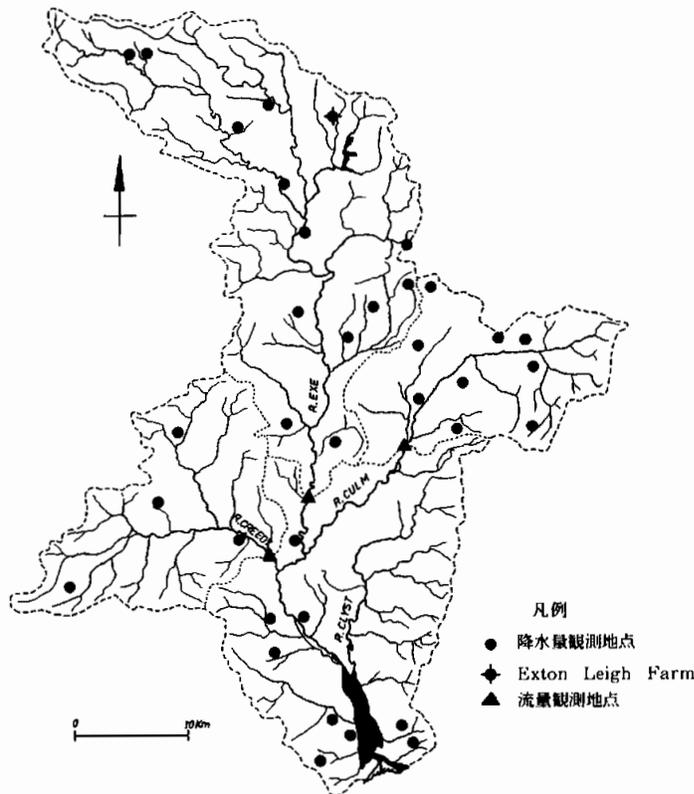
図8. 降水量・流量観測地点

Exe 川は、英国南西部、Cornwall 半島に位置し、流域面積1,462km²の典型的な Rural Basinをもつ。流域全体の概観については、拙稿(1987)に述べている。本稿では、図8に示すように、Exe 川流域全体のうち、▲印の三つの流量観測地点(Exe 川は Thorverton 地点、Culm 川は Woodmill 地点、Creedy 川は Cowley 地点)を基準に、それより上流域をそれぞれ Exe 川のサブ流域(600.9km²)、Culm 川のサブ流域(226.1 km²)、Creedy 川のサブ流域(261.6km²)と名付け、区分した。本稿ではこれら三地点の流量データをもとに、後述するように水文学的分析を加えているため、各サブ流域の流出にかかわる地質や土壌、土地利用などの特徴については、若干触れておく必要がある。

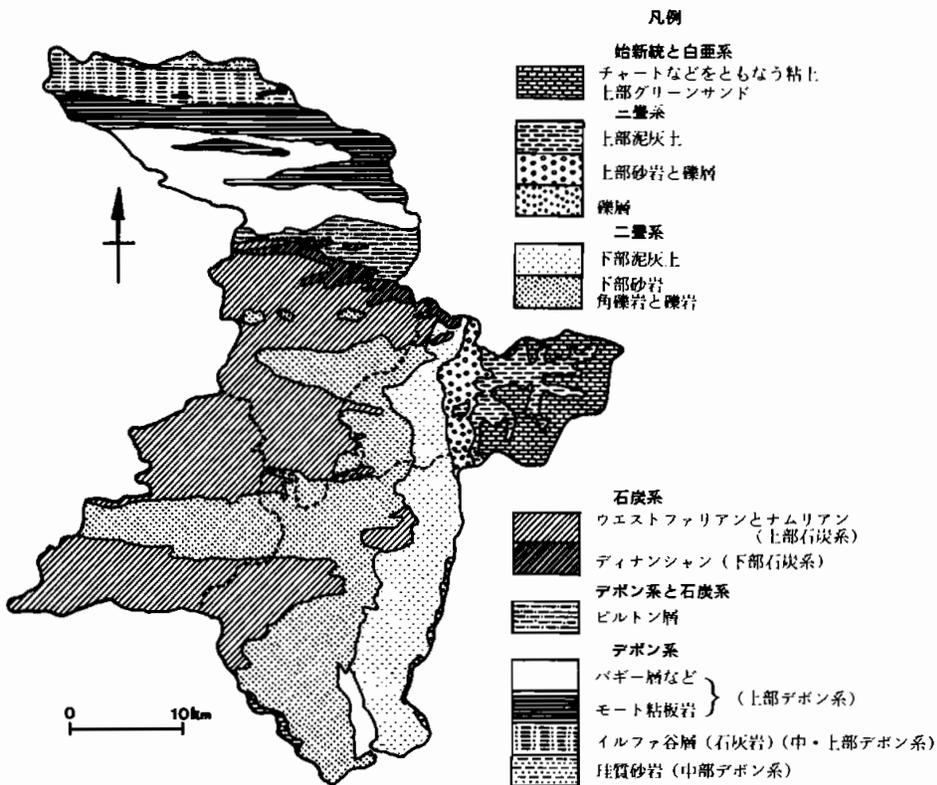
図9. Exe川流域地質図

まず地質についてであるが、図9に示したように、Creedy川のサブ流域には、石炭系のウエストファリアンとナムリアン（上部石炭系）および二畳系の砂岩・礫岩が分布する。これに対して、他の二つのサブ流域の地質は複雑である。まず Exe川のサブ流域には、北からデボン系の岩石が東西の帯状に分布し、南部では、Creedy川のサブ流域とよく似た地質となる。Culm川のサブ流域には、相対的に新しい時期の二畳系・三畳系・白亜系などの岩石が南北の帯状に認められる。地質的にみれば、Culm川のサブ流域が、透水性が最もよいと判断されるが、いずれも固結度の高い岩石であり、サブ流域ごとにそう大きなちがいはあるとは考えにくい。また、透水性が比較的よい沖積層の分布は、この地質図に表現することが困難な程少なく、河畔にごくわずかにみられるにすぎない。

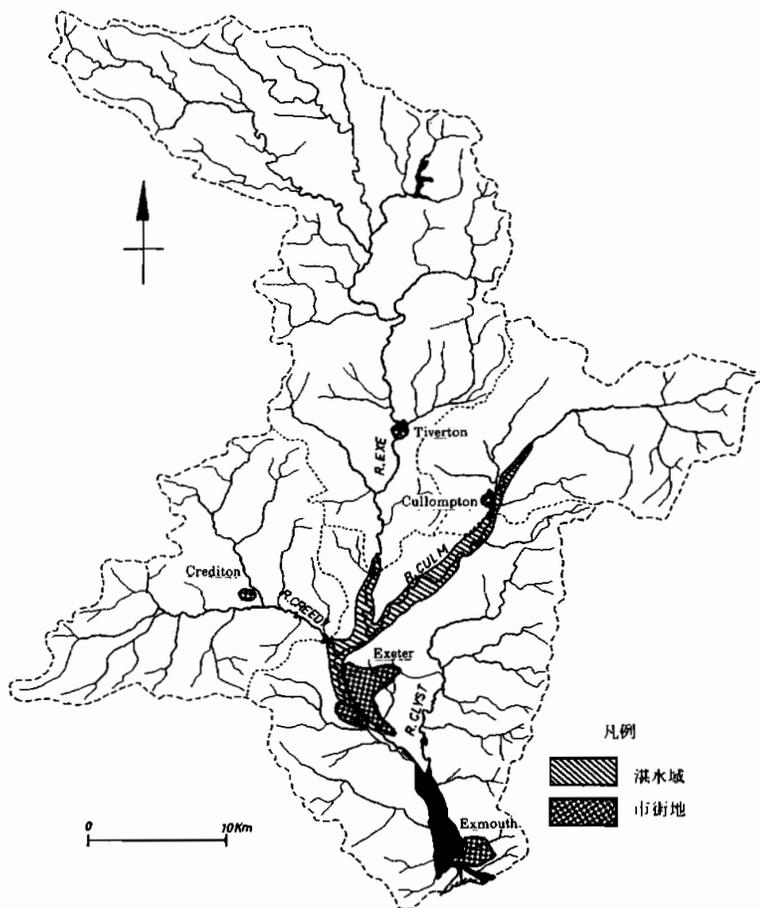
図10. 1985年12月洪水の湛水域(12月26日の状態)

Exe 川流域では、12月21日から降水があり、特に23～25日の降水で河川の水位が上昇し、24日から氾濫がおこった。氾濫は、図10に斜線で示したように、Culm 川、Exe 川の氾濫原を中心に、26日の最大時の面積で約30km²に及んだ。写真3～7には、その時の状況が示されている。この洪水は、27日以降になってひきはじめ、29日には氾濫原の水はほぼ排水され、旧に復した。

以上の二つのハイドログラフに比較して、図13の Creedy 川, Cowley 地点のそれには、かなりのちがいがみられる。日降水量も少ないし、流量のピークも25日から26日にかけての30 m³/sec を超えるのが最大で、他のピークと量的にもそう変らない。このため、Creedy 川の氾濫はおこらず、図10にみられる Cowley より下流地点の湛水は、Exe 川や Culm 川からの逆流によるものであったと考えることができる。

rain on 24 December, River Exe was in flood with about 30 km² flooded (Fig. 10). The author investigated the differences of hydrological characteristics among three sub-basins in the Exe Basin by the analysis of hydrographs. The flood of 24 December caused by a great deal of discharge of River Exe. The flood of 26 December caused by a great deal of discharge of River Exe and River Culm. River Creedy didn't caused the flood because of the light rain in the Creedy Basin. In the Exe Sub-Basin a drainage area of 600.9 km² yielded about 200 cumecs at the flood peak. In the Culm Sub-Basin a drainage area of 226.1 km² yielded about 130 cumecs at the flood peak. But by the comparison of river discharge per km², the Culm Sub-Basin had more discharge than the Exe Sub-Basin. The greatest reason of the differences of hydrological characteristics among the three sub-basins in the Exe Basin are the difference of total rainfall and the intensity of rainfall. There are another many reasons, for example, the differences of river profiles, landforms, geological features, soils, landuses and tidelines. The author examined the differences of each basins about this all items.

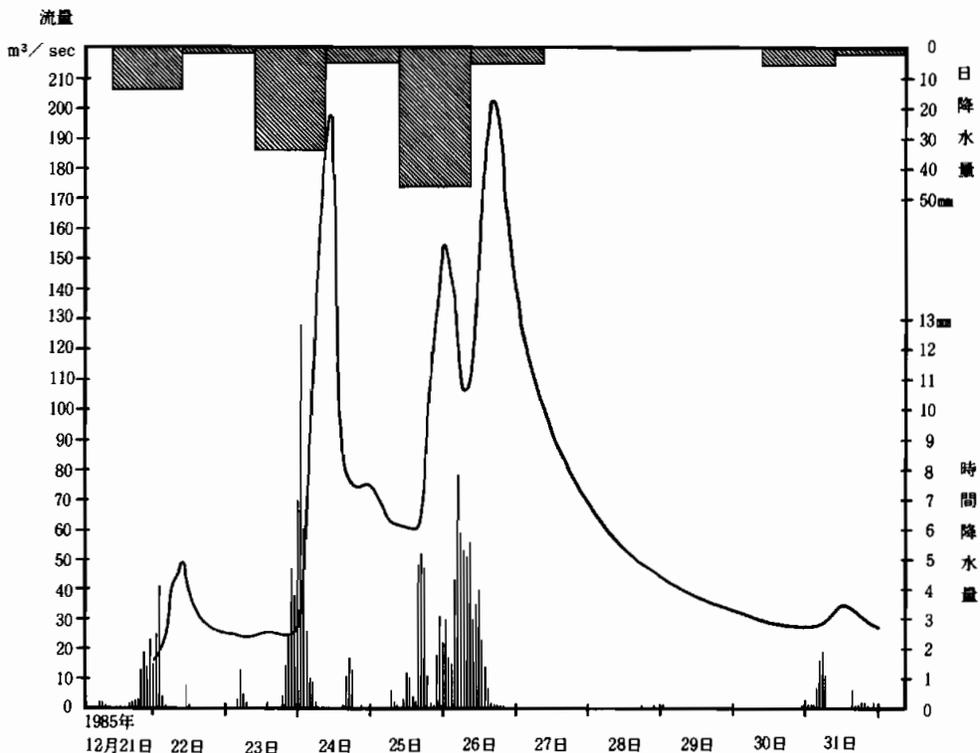
図11. Exe 川, Thorverton 地点のハイドログラフ

そこで、この Christmas Flood '85を水文学的な観点から分析してみたい。図11～図13は、Exe 川 (Thorverton 地点)、Culm 川 (Woodmill 地点)、Creedy 川 (Cowley 地点)におけるハイドログラフである。縦軸に流量 (m³/sec)、横軸に時間をとってある。また、上から下にむけてのびる棒グラフは、日降水量を表現している。流量は、South West Water Authority が観測している15分間隔の水位データから、H-Q曲線式によって計算されたデータを用いた。読みとった流量は、1時間毎の値である。降水量は Meteorological Office および、South West Water Authority が観測した日降水量データ (観測地点は図8の●印)を用いて、算術平均法によって面積降水量を算出した。ただし、Exe 川のサブ流域における降水量観測地点のうち、Exton Leigh Farm (図8の●印の地点、標高328m)には、時間降水量データが存在する。そこで、図11にだけは、この地点の時間降水量をも、細い棒グラフで表現させた。また日降水量は、その日の午前9時から翌日の午前9時までの降水量を、その日の値として扱っており、流量データなどは、日を単位とする場合、時間的なずれが生ずる。このため、図11～図13では、

図11の Exe 川, Thorverton 地点のハイドログラフでは、24日と26日に、それぞれ 200 m³/sec 近いピークがあらわれており、26日にもう一つの150 m³/sec を越すピークと、22日・31日にも小さなピークが認められる。Christmas Flood '85に、24日・26日の流量がかかわったのは疑いが無い。Exton Leigh Farm の時間降水量と、Thorverton の流量は極めてよく対応し、降水量のピークと流量のピークとは、7～11時間のラグタイムをもってあらわれていることが認められる。なお、23日から24日にかけての降水は、時間降水量をみると多かったものの、総量としては25日・26日のそれより少なかったため、ハイドログラフの落ちあがりも減衰も極めて早く、尖鋭な形となった。

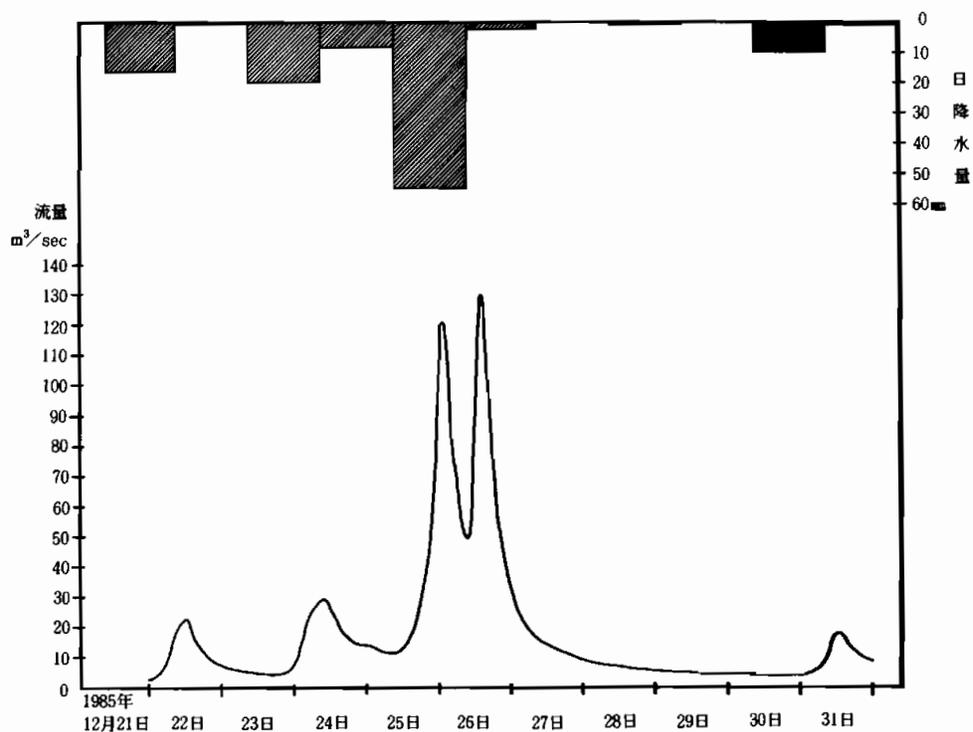
図12. Culm 川 (Exe 川の支流), Woodmill 地点のハイドログラフ

図12の Culm 川, Woodmill 地点のハイドログラフでは、時間降水量のデータがないため、あまり明瞭ではないが、25日の降水をうけて、26日に120 m³/sec と130 m³/sec を超す二つの大きなピークがみられた。他に22日・24日・31日にも小さなピークがあらわれている。26日の流量は、Exe 川のそれより少ないが、比流量になおせば大幅に上まわる値となる。図12のハイドログラフをみる限り、Culm 川のサブ流域では、Exe 川のサブ流域とはかなり異なった降水分布があったと考えられる。また、Culm 川の洪水は、25日の夜以降になって極めて短時間の間にひきおこされたこともわかる。

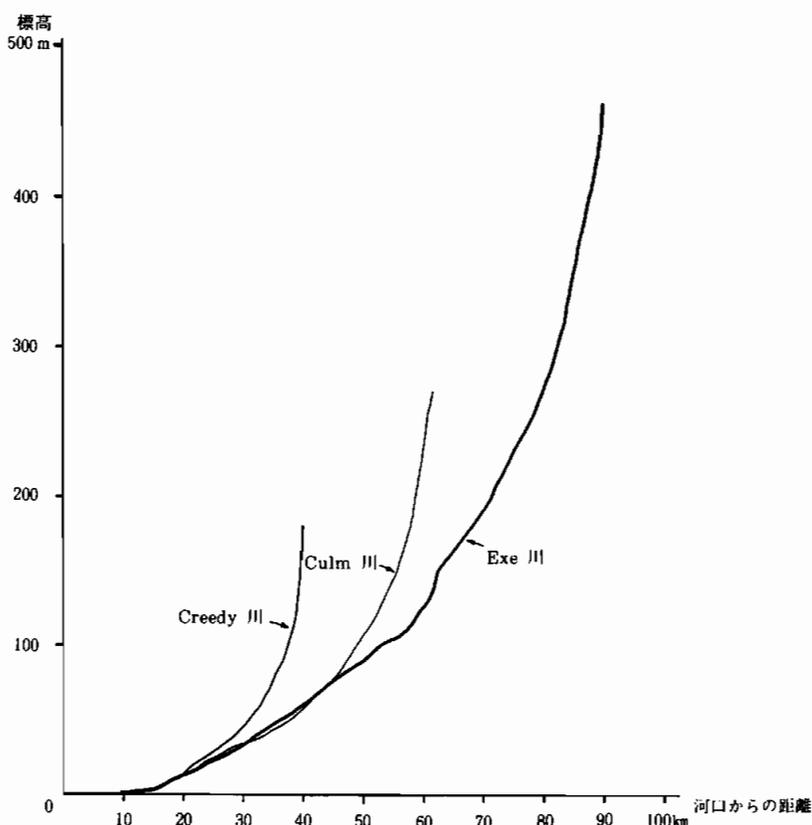
図14. 三河川の縦断プロファイル

更に、河川の傾斜についての検討をおこなってみよう。図14は、英国 Ordnance Survey 作成の1/5万地形図(Landranger シリーズ)および、1/2.5万地形図(Pathfinder シリーズ)を使用して作った Exe 川本流および、二つの支流の河川の縦断プロファイ

ルである。縦軸に標高を、横軸に河口からの距離を示してあり、両者のスケールは、250 : 1の関係にある。なおここで、これら三つの流路は、各サブ流域の中において最長でない、ということに触れておかねばならない。つまり、Exe 川のサブ流域では北西部の Pinkworthy Pond に源を発する Barle 川が、Culm 川のサブ流域では南東部に源をもつ Madford 川が、Creedy 川のサブ流域では南西部に源をもつ Troney 川がそれぞれ最長の流路である。しかし、どちらの流路をとって河川の縦断プロファイルを作成してみても、そう大きなちがいがでないの、各サブ流域の名称をもつ河川の流路を用いることにした。三河川の中で、合流点付近における最も急な傾斜をもつ河川は、Creedy 川である。Creedy 川は、Exe 川との合流点から10km位までの間は、盆地を通過するため比較的緩傾斜であるが、河口より30kmあたりから傾斜を増している。これに対し、Exe 川と Culm 川は、中流部で共に盆地から河谷低地へと続く地形を反映し、よく似た緩い傾斜を示す。ただし、Culm 川はきれいなプロファイルをとるのに対し、Exe 川では河口から60 kmを過ぎたあたりに、いくつかの傾斜の変換点がみられる、という多少のちがいはある。いづれにせよ、この図14の三河川の縦断プロファイルをみる限り、Exeter 市街地の北部にある盆地部においては、Exe 川と Culm 川周辺の氾濫原で、潜在的に洪水の危険性が高いことが指摘される。

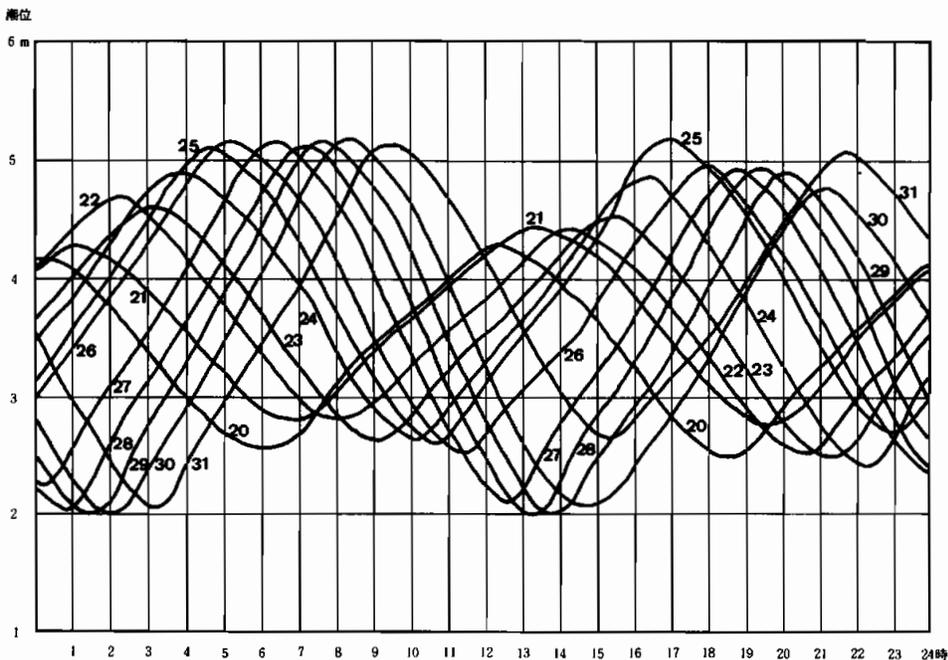
図15. Exe 川河口 (Exmouth Dock) における潮位 1985年12月20日～31日

れた。そこで、Exe 川河口における潮位のデータを用いて、Christmas Flood '85の時期について検討を加えてみよう。Exe 川は、下流部において写真8のようなエスチュアリーを形成している。図15は、Exe 川左岸の河口部にある Exmouth Dock における12月20日～31日までの潮位の記録である。Exmouth 付近の干満の差は、最大で3 m以上になり、特に洪水がおこった24日頃から高くなり、25日に最も高い満潮位を記録した。それ以降になると、満潮時の水位はそう変わらないものの、27日頃から干潮位が低下し、干潮時の夜半や午後などに、Exe 川の疏通をよくし、排水を助けたものと考えられる。なお、潮位の変化によるものか、降水の変化によるものか判断しかねるが、湛水域が規則的に拡大・縮小をくり返していたことを、現地を確認することができた。

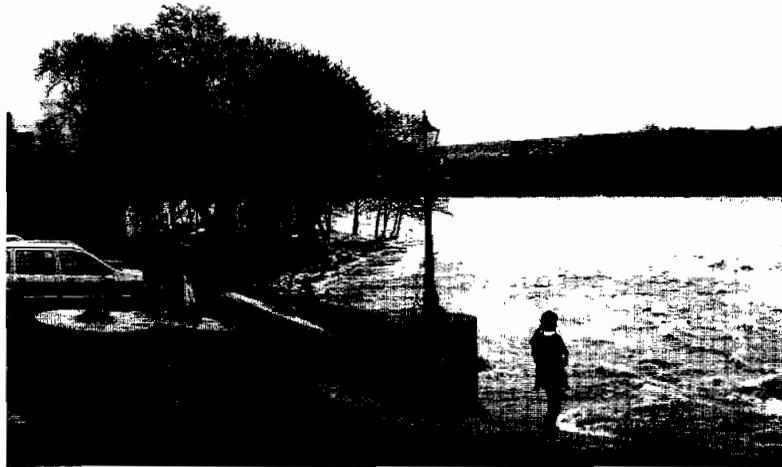
写真3 Exeter市街地を流れるExe川の増水 1985年12月26日

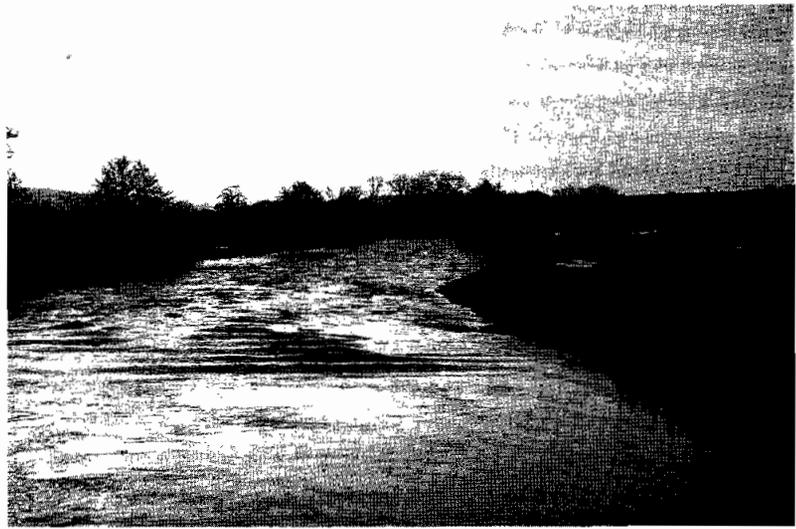
写真6 Exe川の増水 (Thorverton付近) 河川には提防がみられない。 1985年12月27日
