レバノン共和国ティール市郊外ラマリ地区所在 地下墓TJ04の保存修復研究2007年度概要報告

Report of Conservation and Restoration
of TJ04,at Ramari Area,Tyre,in Lebanon,2007

3 2007年度研究の成果

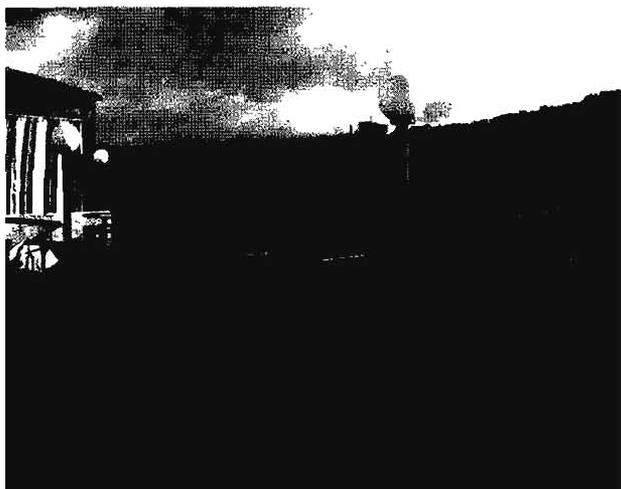
保護扉と観覧スタンドの製作

保護扉は、外部からの太陽光と紫外線を防ぎ、また、墓室内の温度と湿度の変化を抑制する役割を担う。保護扉は鋼鉄材で製作しワインレッドのペイントを塗布して、墓室石扉の外側に設置した。この際、保護扉の枠と岩盤との隙間にはモルタルを充填して外気からの遮断を図った。また、墓室入口の内側、墓室に突き出るように半径1 mの半円形の観覧用のスチール製スタンドを設置した。このスタンドは、今後の壁面や墓室内環境の経時観察にも利用する。

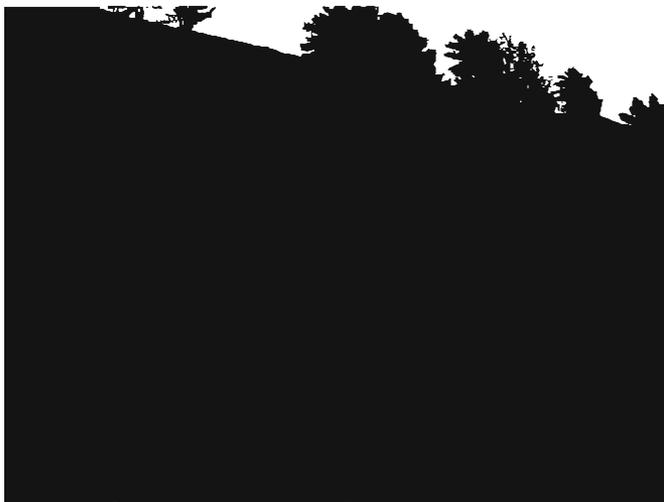
新石材の加工

ていない箇所の石材については、形・大きさから原位置を推定して設置し、また、欠失する部分にはレバノン考古総局から譲り受けた石材および新石材を加工して設置した。墓室内より発見され修復に利用した石材すなわちオリジナル石材は 39 点、レバノン考古総局より提供を受け修復に利用した石材は 42 点であった。

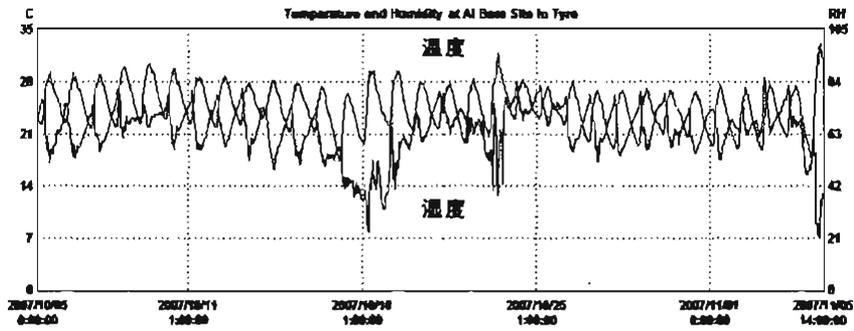
TJ04墓室外部の温度・湿度の変化 (アル・バス・サイト)

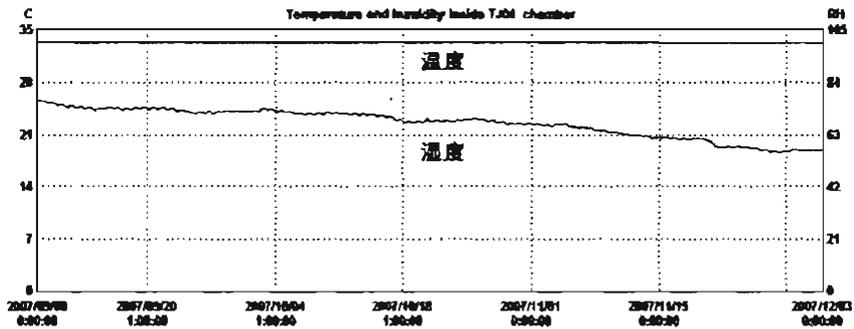
TJ04墓室内の温度・湿度の変化

地下墓TJ04の墓室内と外部で温度・湿度・二酸化炭素濃度を測定した。この測定の結果から、墓室内の温度・湿度の変化は少なく極めて安定していることが明らかとなった。これは壁画の保存にとって好条件で、壁画が良好な状態で現在まで保存されてきた理由の一つがここに示されている。

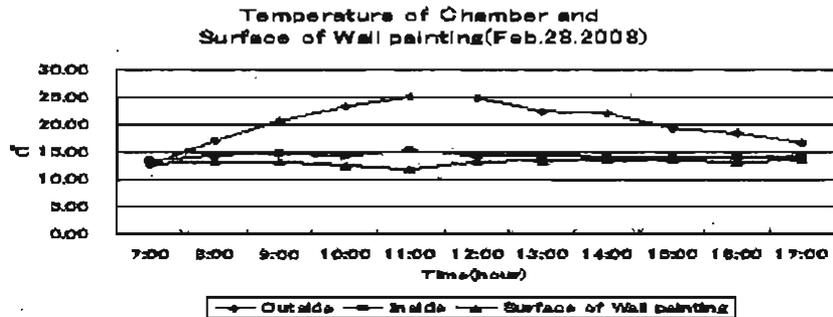
壁画表面温度と墓室内外の温度変化 (2008年2月28日)

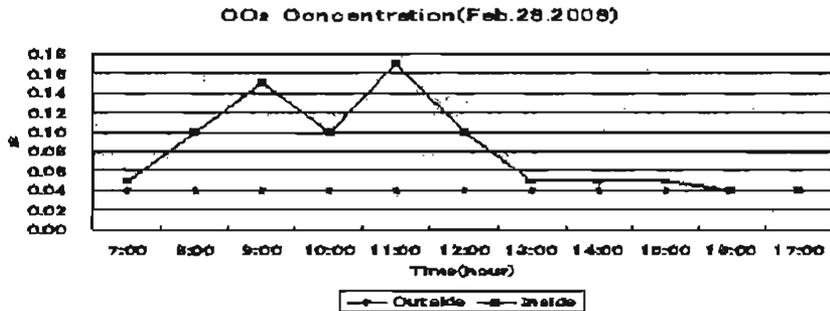
TJ04墓室内と外部の二酸化炭素濃度の変化 (2008年2月28日)

しかし、墓室内で8名が作業を行うと、作業開始前の二酸化炭素濃度0.04%が0.17%まで急上昇する。高濃度の二酸化炭素は壁画の色褪せを引き起こす恐れがあるので墓室内での作業では十分な注意を要する。

また、将来のTJ04墓室の公開に際しても見学者や見学時間の制限が必要であろう。
