レバノン共和国所在ローマ時代壁画 地下墓の修復研究2009

—ブルジュ・アル・シャマリT.01—

The Study of Restoration of Roman Underground Tomb
with Wall Paintings in Lebanon, 2009

本稿はT.01遺跡保存修復の2009年度の現状記録作成に重点を置いた研究の成果について記したものである。

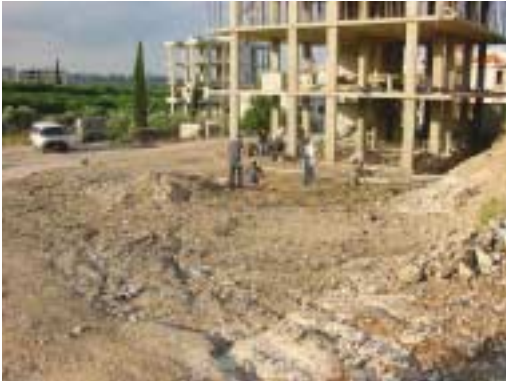
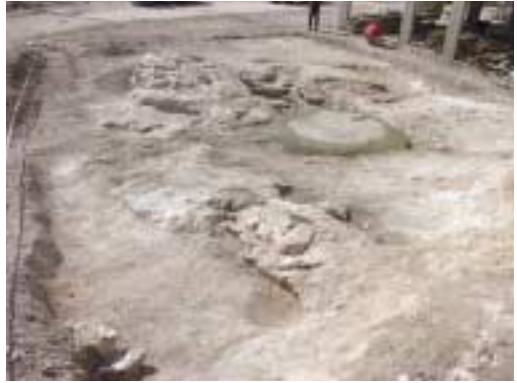
T.01遺跡の地下墓墓室内には棺蓋の石材が散乱して床は土砂に覆われ、階段と外部周辺は土砂や廃材が堆積し雑草に覆われていたが、清掃を行った結果、遺構の全体が判明した。

T.01遺跡全景・調査前（北東から）

同左・表土除去後（北東から）

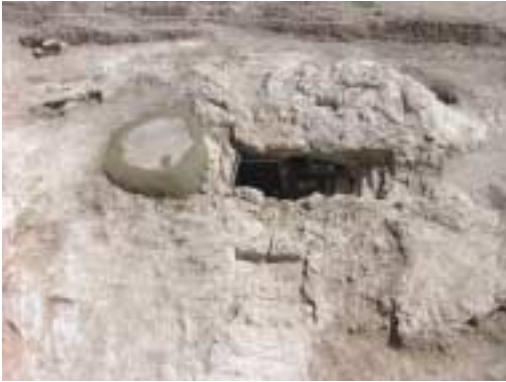
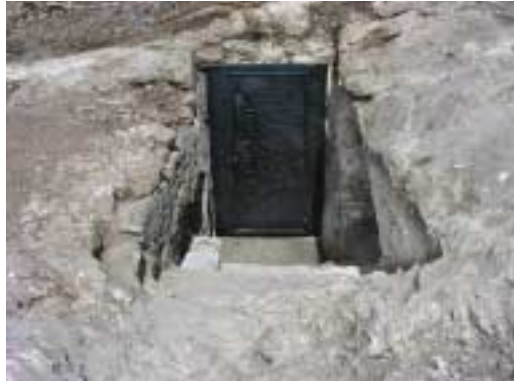
入口手前には長さ4.1m、幅1.1mの11段の階段を設けている。上部5段が岩盤掘り込み、下部6段が板石敷きの階段で、墓室前には1m四方の平坦部を設けている。また、入口の右上部には上方に向かっておよそ直径15cm深さ15cmの扉軸受けの穴、右下には岩盤の右奥に向かっておよそ20cm四方深さ20cmの敷居設置の穴があり、扉の構造を考える際に参考になる遺構である。

地下墓（西から）

地下墓の階段・墓室入口（南から）

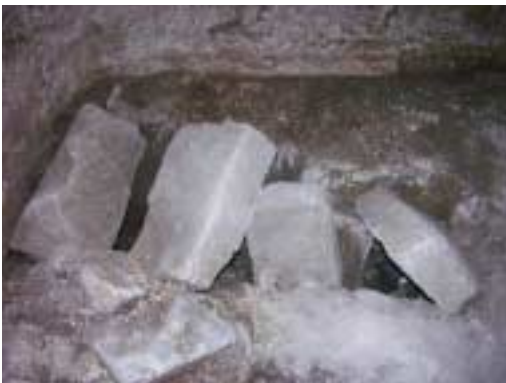
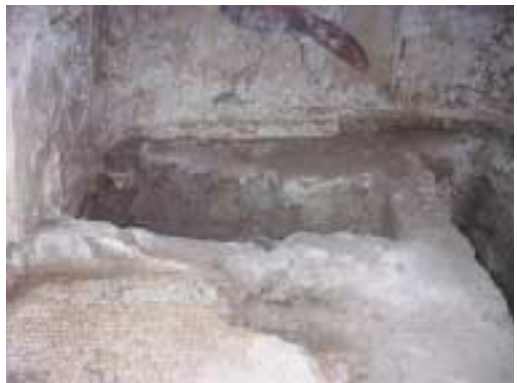
地下墓墓室西半部 調査前（左）と調査後（右）

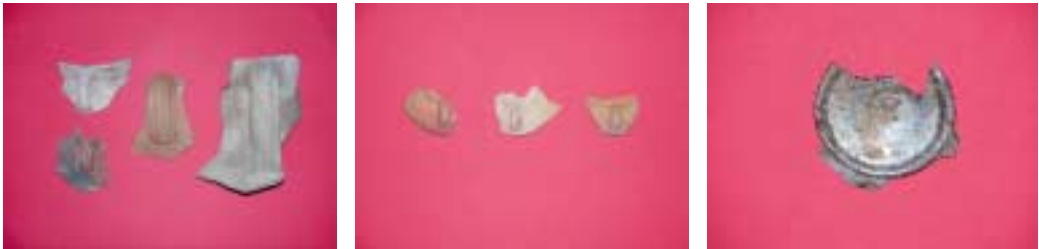
地下墓墓室内からは壺・ランプ・ガラス瓶・壁画・モザイクの断片、そして階段や地表部からも壺・モザイク・陶棺の断片のほか旧石器など600余点を採取した。しかし、埋葬時の原位置を保つ遺物は皆無であった。

地下墓墓室内出土遺物（左：壺口縁部 中：ランプ 右：ガラス瓶底部）

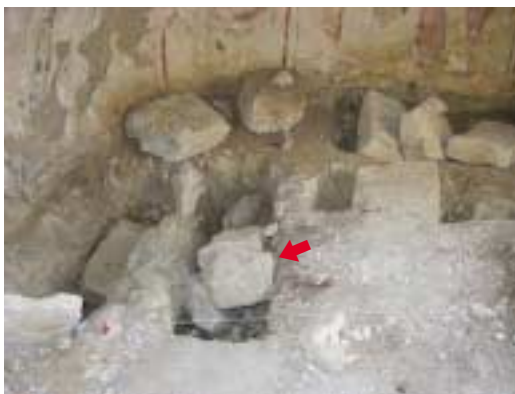
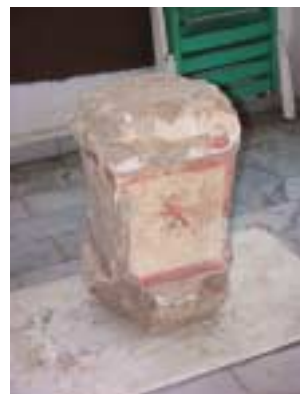
棺Ⅲ内に落下していた供物台（左矢印）と側面クリーニング後の花形模様（右）

表面の土が比較的やわらかい部分は純水・界面活性剤を含ませた綿棒や筆で除去し、土が固く固着した部分は純水・界面活性剤で土を柔らかくした後、鉄ベラやメスを使って除去した。その結果、石棺Ⅲ内に落下していた四角柱様石材の側面から赤色の枠と中央に赤と緑の花形模様が鮮やかによみがえり、これが供物台であることを明らかにした(28ページ下の写真)。

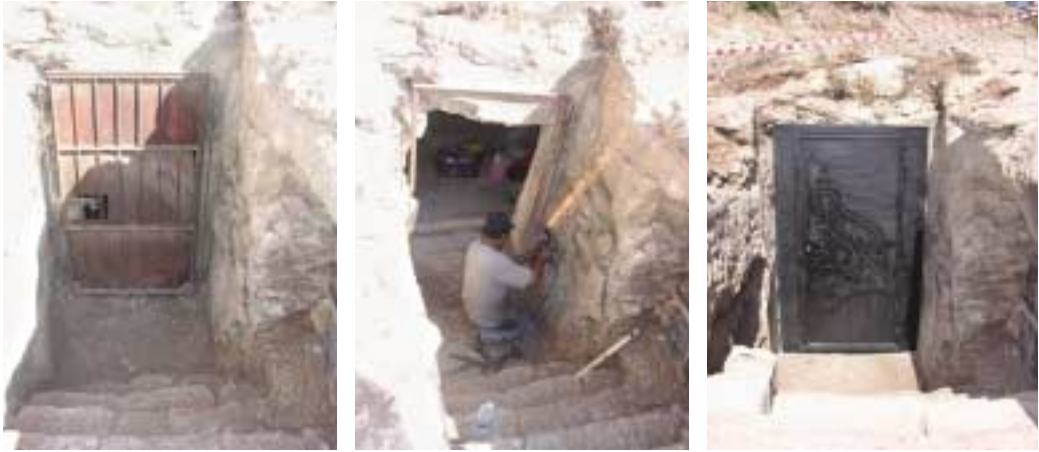
保護扉の交換(左：旧扉 中：旧扉の撤去 右：新扉)

地下墓墓室入口の既設の鉄扉は錆びて脆くなり墓室保護の役割を果たせなくなっていた。

新作の扉は、鋼鉄製・黒ペイント塗りに仕上げ、可能な限り墓室入口に密着するように設置し、隙間には応急的にモルタルを充填して、密閉性を高めた。人の侵入を防止することはもとより、1800年余の長い間壁画を保存してきた環境、すなわち温度・湿度の安定した最適環境を再現・維持することを目指したものである。

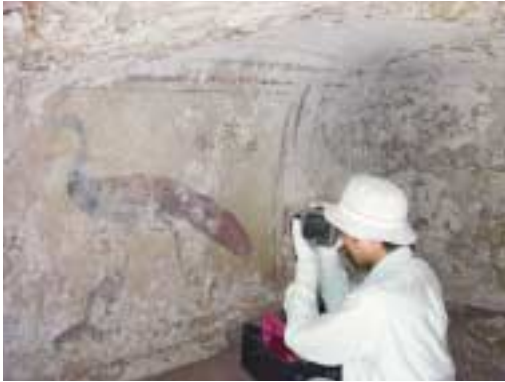
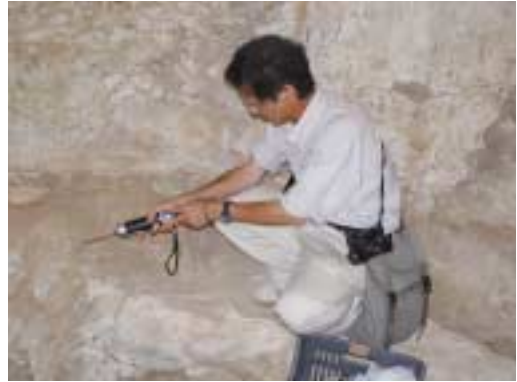
地下墓の墓室の内外で温度、湿度、表面温度、照度、紫外線強度、二酸化炭素濃度の測定を9月30日と10月1日の2回、7～18時に1時間ごとに行った。下に10月1日の計測値グラフを示して考察する。

環境測定 (左：壁面の表面温度測定 右：二酸化炭素濃度測定)

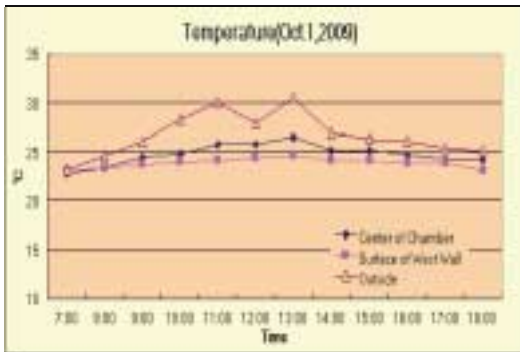
10月1日の地下墓外部の温度は上下幅8℃の変化があるのに対し、墓室内の温度変化は3～4℃にとどまっている。壁画表面の温度変化はさらに小さく2℃である。この日、7時から13時までは墓室入口扉を開け放して内部で5名が作業をしていたために墓室内温度が4℃の変化が生じ、にもかかわらず壁画温度は2℃におさまっているのは注目に値する。墓室に人が入らず扉が閉じ

ていれば、墓室内の温度の日変化は2℃以下であり、その変化も非常に緩やかであろうと推測され、温度変化が壁画に与えるダメージも極めて小さいものと思われる。旧扉を新扉に換え密閉性に配慮したことも、壁画保存上必要なことである。

墓室中央・壁面・外部の温度変化

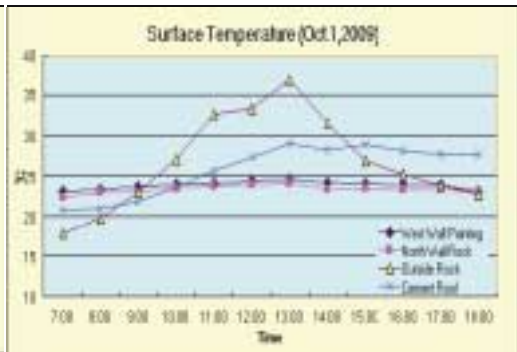
墓室の表面温度の測定でも注目すべき結果が得られた。北壁の壁画が剥落して露出した岩盤、壁画表面、コンクリート天井の表面温度を比較すると、岩盤の表面温度が壁画面より1℃低く推移し、壁画面測定点の岩盤と漆喰層の間に空隙の存在することが想像され、一方コンクリート天

墓室壁画面・墓室壁岩盤・コンクリート天井・外部岩盤の表面温度変化

井は外部の温度変化に対応して夜明けとともに上昇し、13時には墓室内より5℃も高くなり夜までこの状態が保たれる、すなわち、コンクリート天井は日射を蓄熱して墓室を暖房し墓室温度の上昇をもたらしている。また、夜遅くから早朝には外気温に対応して墓室内より5℃も低くなり墓室を冷房し温度下降をもたらしていると思われる。したがって、コンクリート天井を断熱性の高い素材と交換すれば、墓室内の温度変化はより小さくなり、壁画保存環境はさらに改善されることになる。

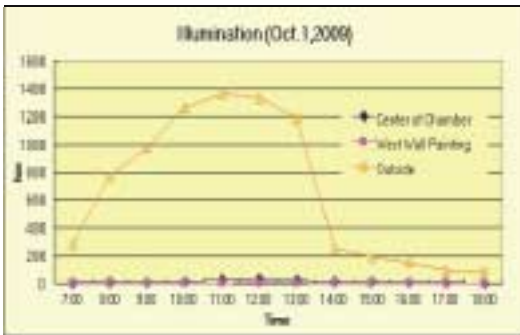
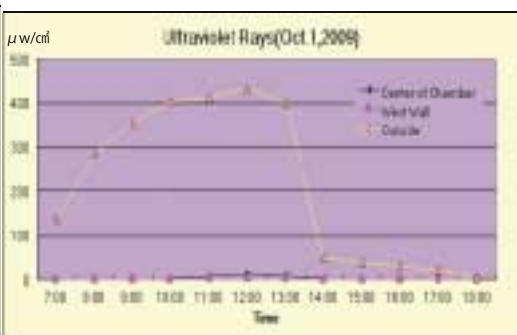
墓室中央・壁画面・外部の照度変化

墓室中央・壁画面・外部の紫外線強度変化

自然光照射による照度と紫外線は墓室で11～12時に極大になる。南中の太陽の直射日光が墓室を射す時刻である。光と紫外線による壁画の褪色・劣化は扉を閉じることで防止できる。

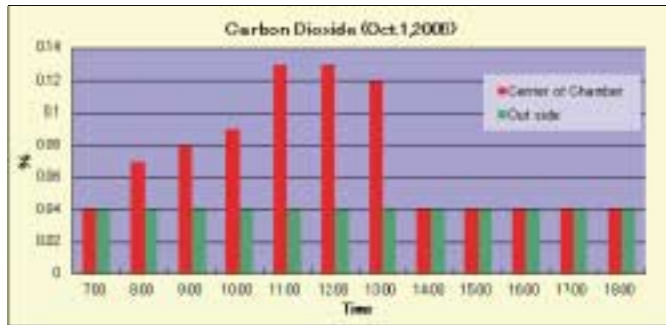
墓室中央・外部の二酸化炭素濃度変化

外部の二酸化炭素濃度は1日を通じて0.04%であるが、墓室内では7時に5人が作業を開始すると同時に急上昇し11～12時には0.13%の極大に達し、作業が終了して一時間後の14時には通常大気中と同じ0.04%にもどる。二酸化炭素は壁画を褪色劣化させると言われ、調査中といえども注意が必要である。また、T.01修復完成後の公開時における入室時間と人数の制限を考えると、

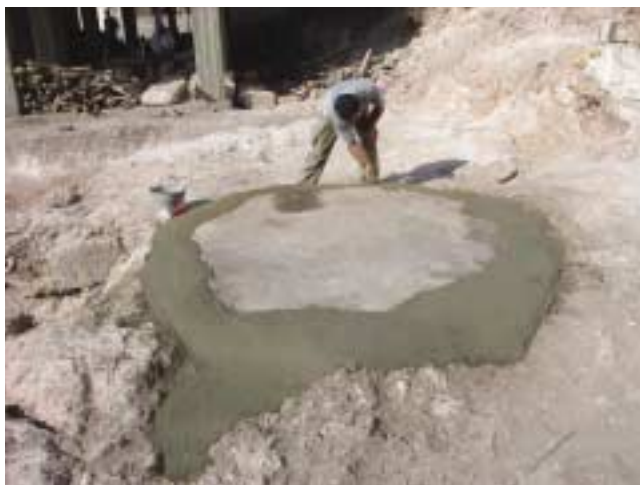
天井コンクリート蓋縁にモルタルを充填し雨水の流入を防止する

さて、天井には直径約1mの穴があり、木板を渡してコンクリートを流し蓋をしているが、木板が腐敗して隙間が生じ雨水が墓室に流入していると思われる。そこで外部よりコンクリート蓋縁辺部の隙間にモルタルを充填して、雨水の流入防止処置を行った。

いずれもが応急措置であるが、天井岩盤の強化、天井コンクリート蓋の交換、壁画漆喰層の剥離止め等の本格的かつ速やかな保存修復処置が必要である。

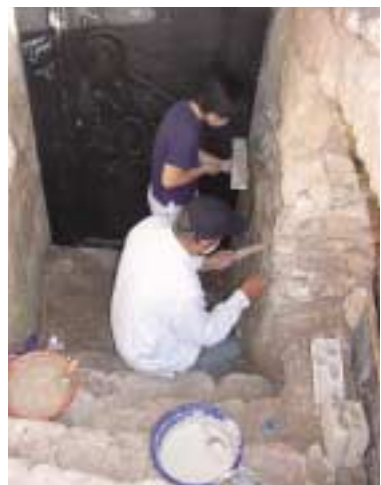
浮き上がっている壁面の落下を防止するためモルタルを充填する（階段東壁）

また、階段最下段平坦部の東西壁には岩盤面に漆喰を塗り壁画を描いていることが判明したが、漆喰層が岩盤から浮き上がって崩落の恐れがあるため、モルタルで隙間を埋める応急措置を行った。

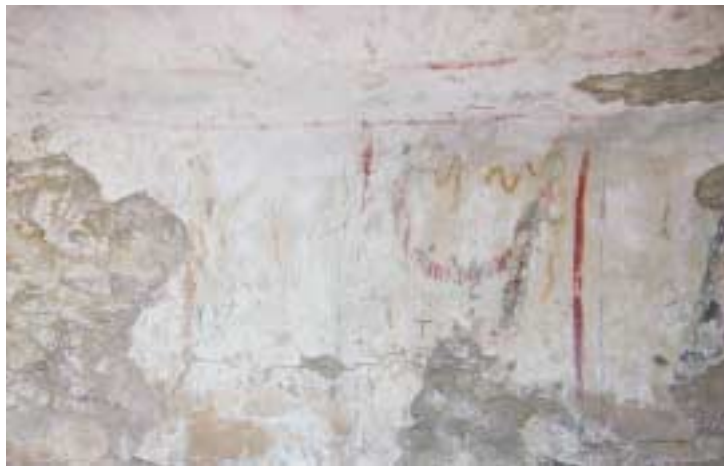
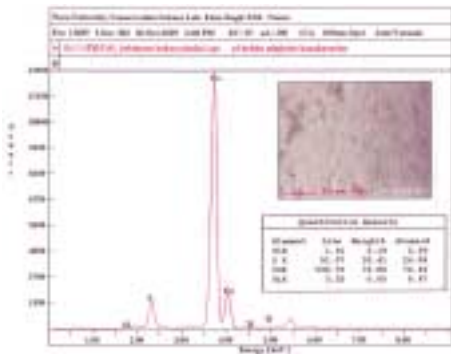
白色粉末の分析チャート

壁画の保存にとってさらに懸念すべき状況が生じている。2007年にT.01を訪れた際に目にした色鮮やかな壁画とは違って、今日では白い霞がかかったように見える。仔細に観察すると、壁画

（上写真：白色粉末で覆われた北壁壁画 下左：蛍光X線分析チャート 下右：X線回折分析チャート）

表面を白い粉が覆っている状態であることがわかり、この粉末を奈良大学で蛍光X線分析およびX線回折分析を行ったところ、硫酸カルシウム（石膏）であることが判明した。この硫酸カルシウムの結晶が生じるメカニズムは、酸性雨が岩盤中のカルシウムを溶かして壁画表面に運び硫酸化合物とカルシウムが結晶化したものか、または、大気中を漂う乾性大気汚染が墓室内に流入し

て硫酸化合物が湿った壁面に捉えられて結晶化したかのいずれかであろう。

また、壁画地下墓の保存環境が如何にデリケートであり、ささいな行為でバランスが崩れるものであるかが判明した。霧がかかったように見える壁画、その表面を覆う白い粉末は、2006年にはなかったもので最近の2年の間、それも、今調査の直前に生じたものと思われる。蛍光X線分析およびX線回折分析を行った結果、白色析出物は硫酸カルシウム(石膏)であることが判明し

たが、その要因は大気汚染の硫黄成分が岩盤および漆喰のカルシウムと化合し発生したものと推定される。人の頻繁な出入りや近隣の環境変化、天井のコンクリート蓋が墓室の温度変化を大きくしていることなども関連する可能性がある。現在のところ、粉末状の硫酸カルシウムは柔らかい毛の刷毛で除去できるが、今後どのように変化するか予断を許さない。大きな研究課題である。

早急に防止策を立てねばならない。

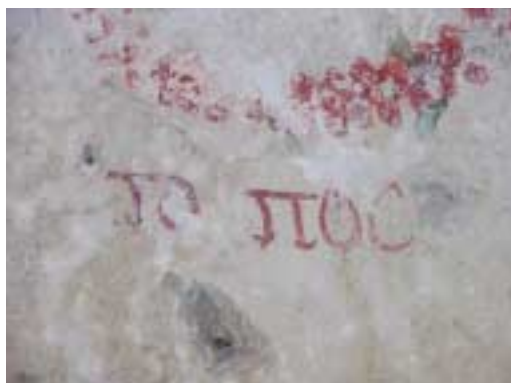
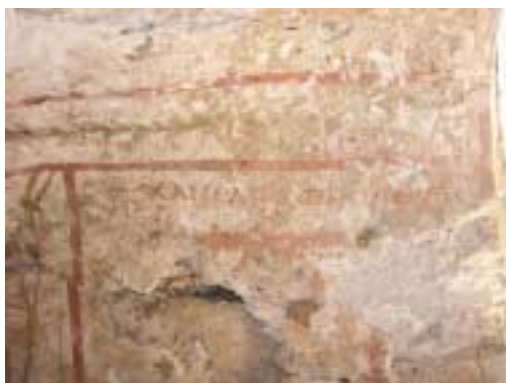
墓室の北東・北西・南西の隅と北壁中央の4か所に花綱とともにギリシャ文字“ΤΟΠΟΣ”が赤い顔料で書かれている。“ΤΟΠΟΣ”は“場所(用地)”を意味する。

左：壁面の銘文“ΤΟΠΟΣ”（北東・北西・南西の隅と北壁中央）
右：壁面の銘文“ΧΑΙΡΕ……”（南壁）

墓室の南壁すなわち入り口の東側の壁にギリシャ文字の銘文“ΧΑΙΡΕ ΛΥCΙC ΠΑΝΤΕC ΘΝΗΤΟΙ”が赤い顔料で書かれている。“さらばリューシス 誰だって死ぬのだから (すべてのものは死ぬ定めにある)”を意味する。死者に対して贈る言葉、慰めの言葉であろう。

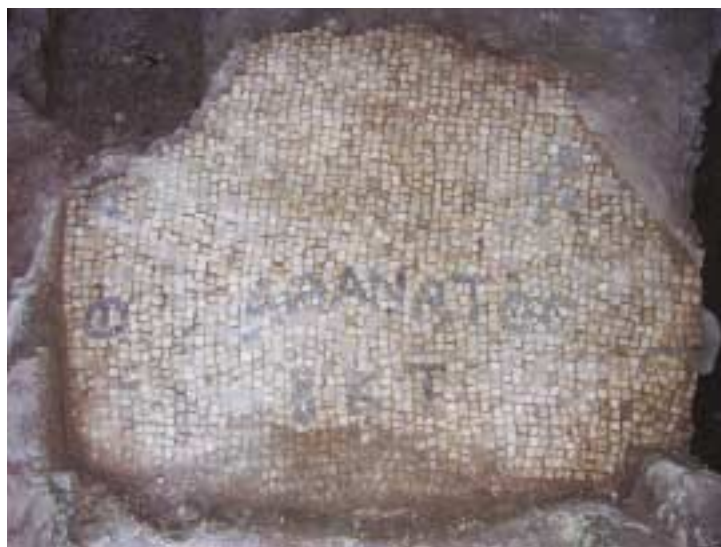
モザイク床の銘文“ΘΑ(ΡCΙΟΥΔ)ΙC ΑΘΑΝΑΤΟC ΒΚΤ”

墓室に入ったところのモザイク床に、白い石を背景に黒い石を使ってギリシャ文字の銘文“ΘΑ (ΠCΙ ΟΥΔ) ΙC ΑΘΑΝΑΤΟC ΒΚΤ”(()内の文字は推定)が記されている。“ΘΑ (ΠCΙ ΟΥΔ) ΙC”はモザイク床の左側に続いて右側へと記述されている。中央の“ΑΘΑΝΑΤΟC”をもふくめて“元気だせよ 誰だって死ぬのだから”を意味する。そして“ΒΚΤ”はティール暦の322年、すなわち西暦の196/197年に該当する。
