巨大地震と花崗岩山地の地形変化

—1995.1 阪神大地震から20年後の六甲山地—

A Strong Earthquake and the Changes It Caused in Granitic Landscape:
Mt. Rokko Twenty Years After the Great Hanshin-Awaji Earthquake

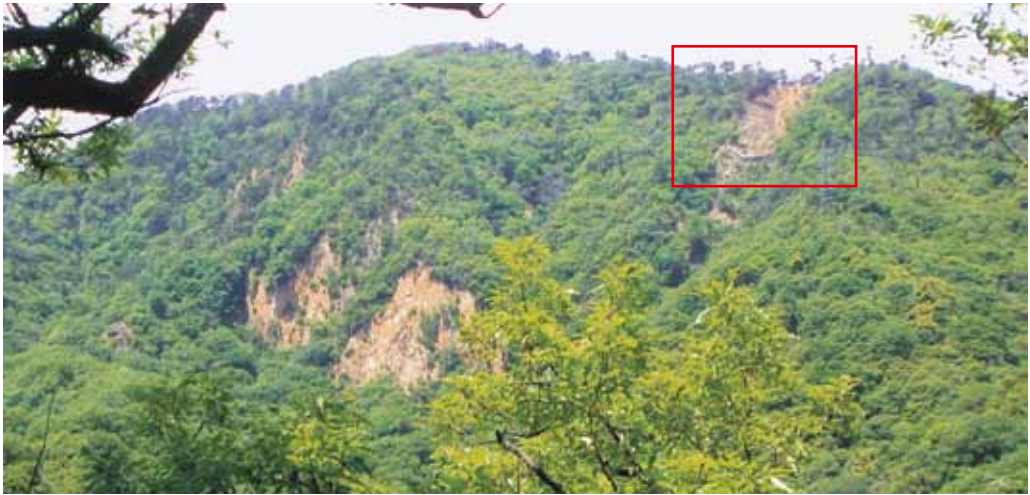
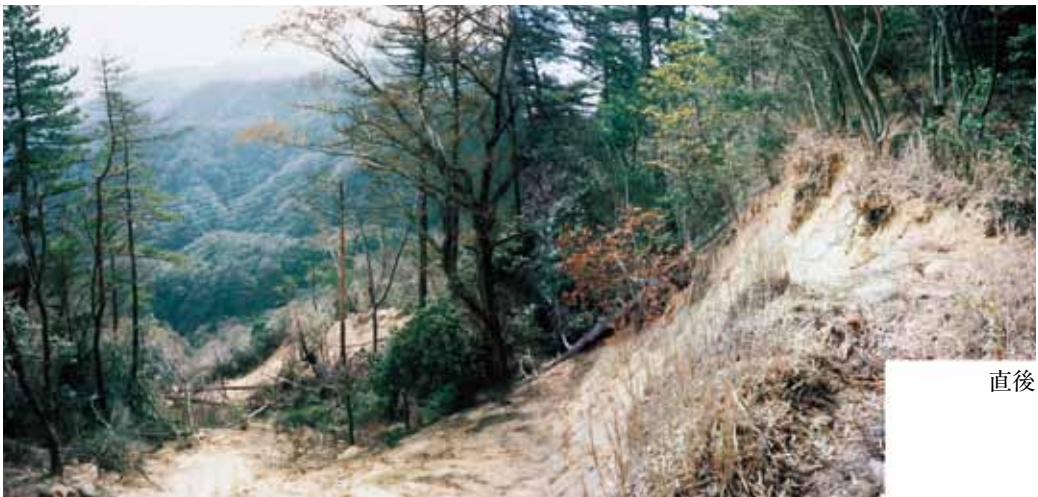
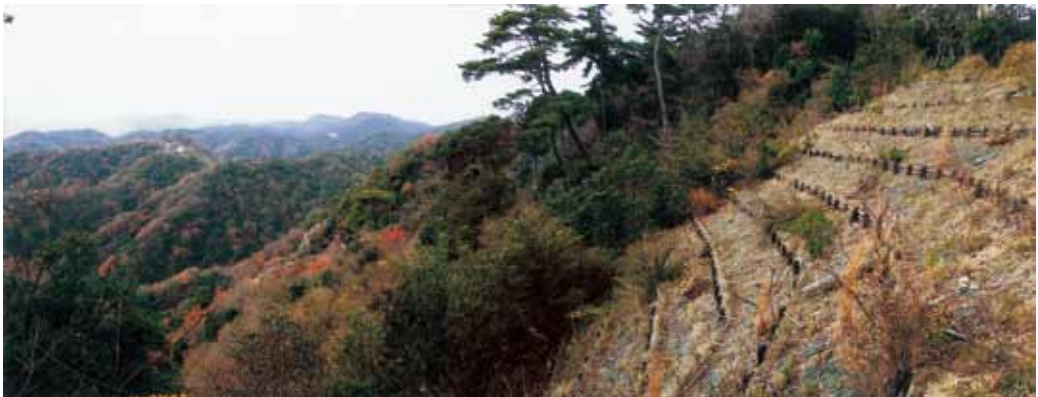
A1. カラーページ 六甲山地西南部芋川谷最上流部の崩壊地
Slope Collapse near Imo River Southwest Side of Mt. ROKKO

六甲山地の尾根道(登山道・通称 学校林道)に沿う南側の急崖斜面の上端(460m)からの崩壊地である。神戸の市街地側からは良く目立つ崩壊地であるが、山体内の奥部に位置し、急な砂防工事を要する地域ではなかったため、崩壊発生時に近い状況(写真上・中)で経過してきていた。しかし、崩壊地の先端が登山コースの尾根道に接して拡大してきており、やっと11年目に復旧工事が国土交通省六甲砂防工事事務所によって着手され始めた(写真下)。

とにかく水気の無い瘦尾根直上端から南側斜面に向けての標高460mの崩壊地であり、これまで進められた同様な「植栽砂防工事施行地のうちでも最も過酷な作業地である。この作業に当たっては西側山麓の市ヶ原からこの山上までケーブルを張り機材を搬入、小型のブルも現場で組み立てての工事であったが、崩壊地は見事に段切り整地され、植栽された。

それから10年を経過したが、やっと写真で示すごとく植栽が根づき出している。しかしこれからは、早く成長してくると考える。追跡調査はしやすいところであり、今後の経過観測の結果を期待したい。

直後

10年後から工事開始。それから10年後の現在

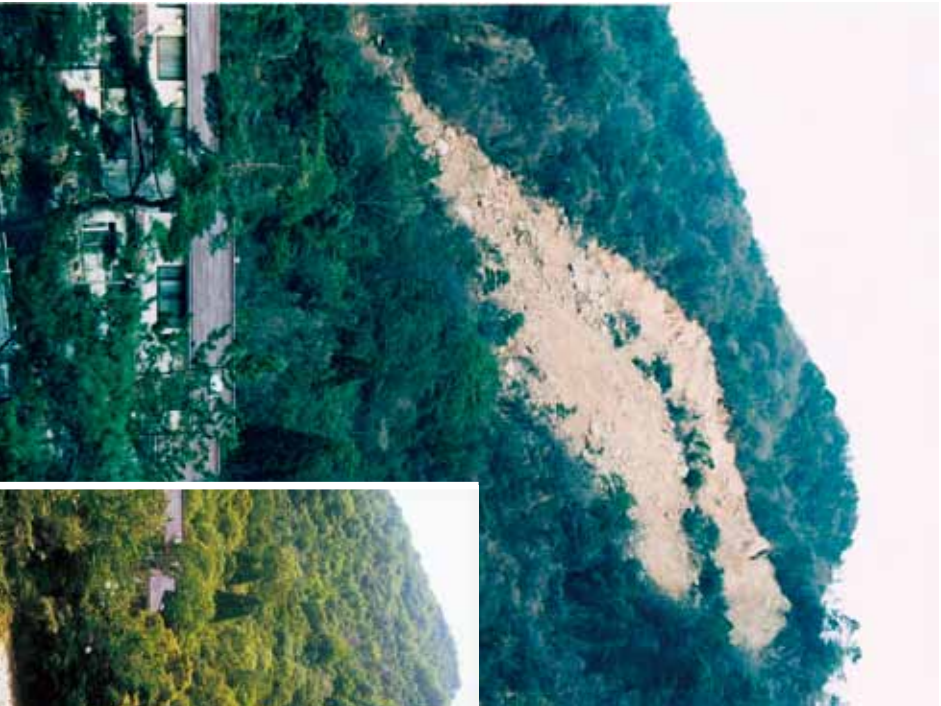
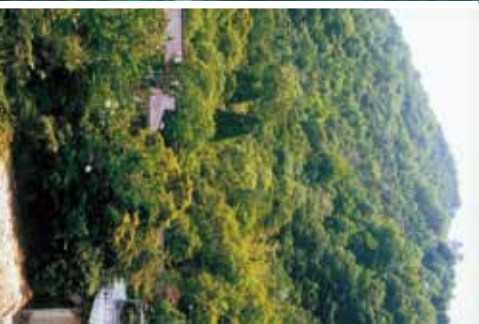
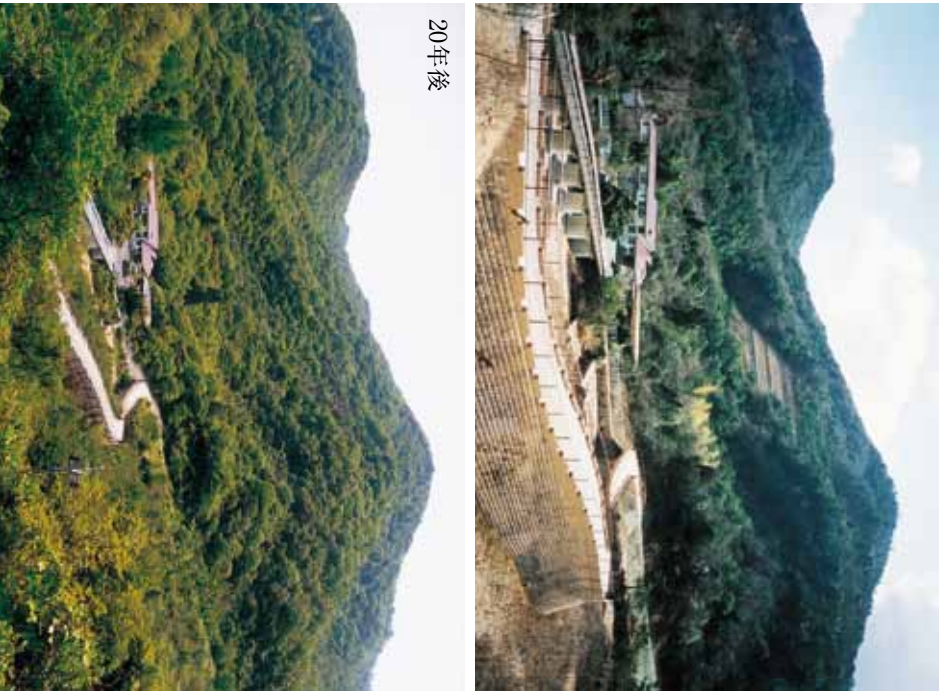
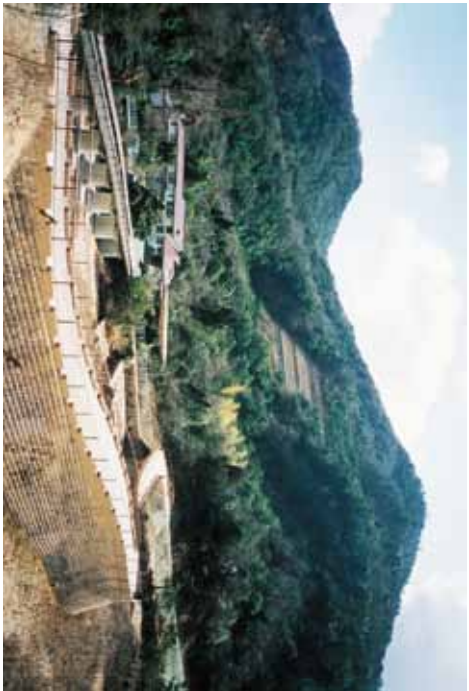
A2. カラーページ 六甲山地北東部の断層谷 大多田川右岸側山腹斜面に生じた崩壊地
Slope Collapse Due to the Earthquake on Right Side of Otata River

崩壊地のうち下方に家屋(蓬萊峽山荘)が立地し、雨期に土石流の危険性が高い部分では直ちに復旧のための砂防工事が兵庫県治山事務所によって進められた。ここに示す崩壊地の面積は0.9haで、標高290~170mにかけて平均傾斜は32度である。工事の位置を示す平面図と処置の状況がわかるように断面図をあげておく。その後植樹・緑化工も施行され、工事は完了している。

10年後の写真右上・下で見られるように、緑化ははしても崩壊地の範囲は明瞭にわかるが、ほぼ安定した状況で推移してきていることを示している。

20年が経過した。その結果ほぼ完全に回復した。対岸の山麓から撮影した現状の写真で見られるように、崩壊地はその周囲の植生と変わらないくらいに成長した。ただ植栽工事地域内の樹種が周囲の自然植生とは若干異なるため、崩壊地であり工事施工範囲がたどれるまでに回復した。

崩壊地の「植栽砂防工事」施行地では、最良の回復事例モデルである。ところが周辺の同様な崩壊地であるが、住宅地などの諸施設とはかかわらないところはその後元のまま放置さえており、崩壊地は現在もほぼそのままに残っている。すなわち、施工地と未施工地での差を比較することができる良い事例地(域)で、今後の防災を考えるためにも貴重な標識地(域)といえる。

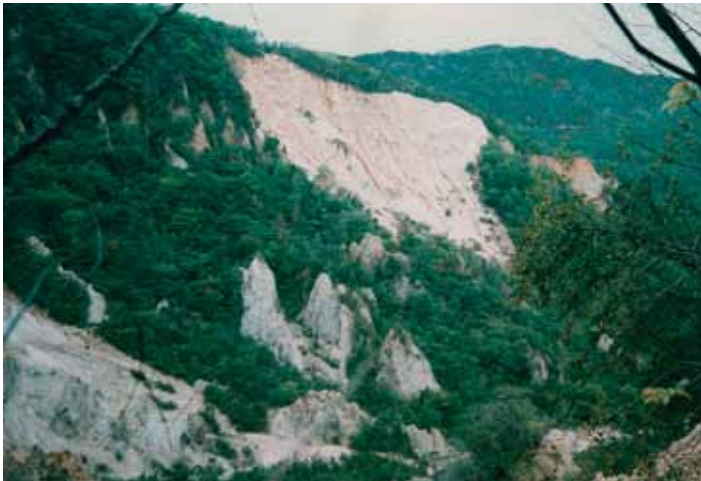
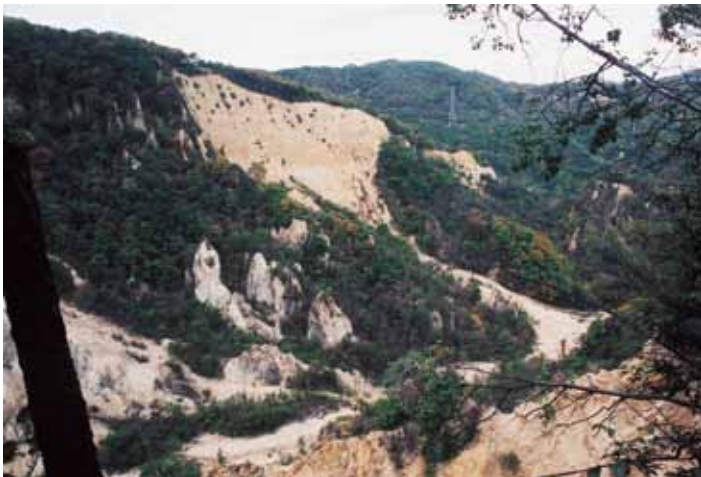
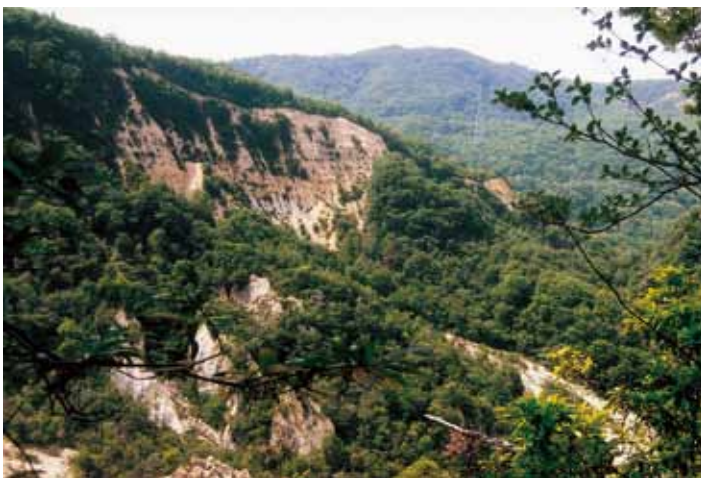
A3. カラーページ 蓬萊峡座頭谷上流域 上ヶ原段丘壁面の崩壊
Mountainous Horaikyo Zatoudani River Babland Topography Made
Worse by the Earthquake

さて蓬萊峽のバッドランドの特徴は、まったく性格を異にする上方側と下方側と2段に重なったバッドランドから作り出されている奇形にある。すなわち、上方のバッドランドは、礫層からなる段丘面が六甲山地の急速な隆起に伴って侵食してきた座頭谷の巨大な浸食崖・段丘岸壁とその崩壊過程に生じた種々の荒廃地の連続景である。一方、下方のバッドランドは、基盤の風化した花崗岩が浸食を受けて生じた岬々とした突出奇形からなる荒廃地の連続景である。

ここでは、巨大なほぼ直立した段丘岸壁面が、地震の震動により大規模崩壊した部分を取り上げる。落下前の巨大な壁面では、長期間を経て壁面に生じた縦方向の浸食微地形の雨裂(リル・ガリ)とそれに沿うように付着した植生が目立つが、落下直後の新鮮な壁面では、段丘礫層の堆積状況を示す横断面の感触が良くわかる。10年を経過して壁面に変化が生じてきているのだろうか。一見したただけではほとんど変化していないように思われる。しかし、当時の写真上と現状を詳細に比較してみると、微妙に変化してきている状況がわかる。やはり壁面には縦方向のリル・ガリ浸食が入りだしており、ごく一部・局部的ではあるが、草本の植生も付着してきている。

ここもさらに時間が経過し20年目に至った。上方に位置する段丘礫層の部分では、徐々にではある

が、予期していたように着実に植生が付着してきている。その一方で連続する下部の花崗岩の風化部の回復は進んでいなく、むしろ不変に近い状態であり、おそらく30年目後もほぼ同じであろう。すなわち、この地（域）は、上部と下部での回復（景）の差が年月の経過と共によりはっきりしてきており、その状態を継続していくのに良い観測地である。

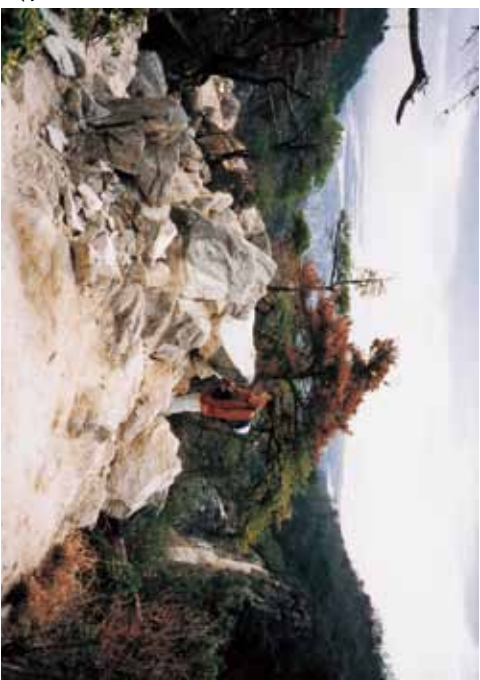
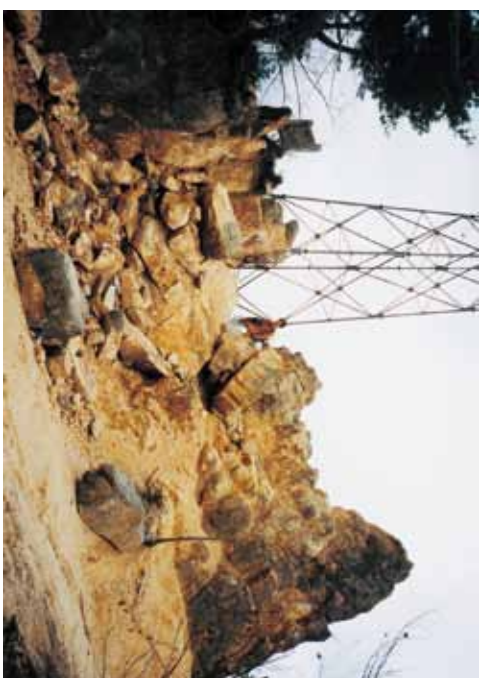
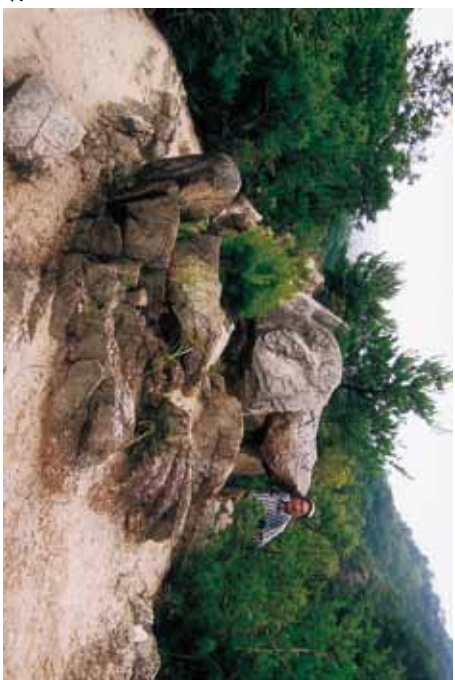
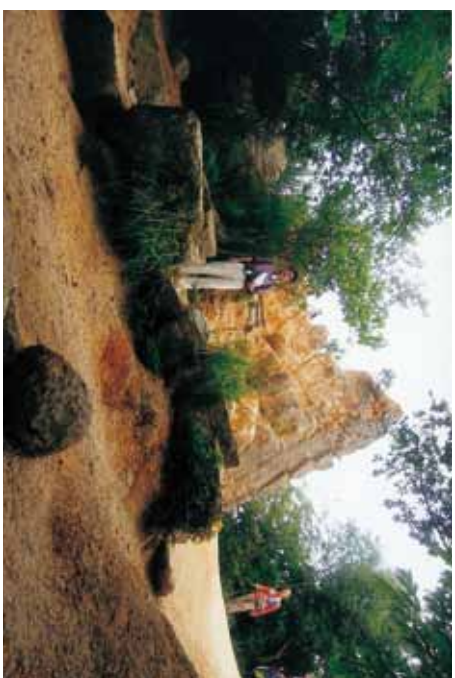
B1. カラーページ ロックガーデン(通行者の多い登山コース)沿いの変状地
Mountainous Rockgarden Badland Topography Made Worse by the Earthquake

豪雨による浸食作用は、上方から下方へと降雨や流水が集中してくるほど働き、その結果残されたのがピークである。それに対し、地震では逆に地下から上方へと向かうエネルギーによって突き上げられ破壊されるので、エネルギーが最も収斂してくるのはピークである。このため主として岩塊群、岩峰、岩尾根等の突出部へ生じる奇景地の多い「万物相」での変状は大きかった。

ここではまず、「風吹岩」の崩壊当時と現状の写真を示しておく。写真の左側が大きく破壊した部分であり、20年後の現在は全体に風化色も付き、下方では小岩片ほどなくなっている。この結果、周辺の植生も大きくなり左側の鉄柱も樹木におおわれ見えにくくなり、全体の景観はまるで掃き清められた岩石庭園のような風景となっている。これから10年経ったとしても景観的には変わらないだろうし、ここはほぼ自然の状態にもどったといえよう。

次に、岩尾根上の小ピークが同様に突き上げられ分解破壊した当時の様子と20年後の現状を示した。現状は残された上方の部分の形状は変化していないが、色調は新鮮であった破壊面の白色も風化色に変わってきており、下方に転落した岩塊片は丸みを帯びてき、さらに小片は無くなっている。

このため小ピーク中心部の岩塊峰はゴツゴツとした岩角がとれスムーズでスリム化したように見える。岩表面の色調も破壊当時は多色カラーの状態であったが、現在は落ちついて単色と化している。「風吹岩」とこの「小ピーク岩塊」の共通点は、ほぼ毎日多数の登山者や観光客が訪れ通過していくチェックポイント的地域に位置していることから、地表部のスムーズさには「足跡浸食」の影響も大きい特殊なところといえる。

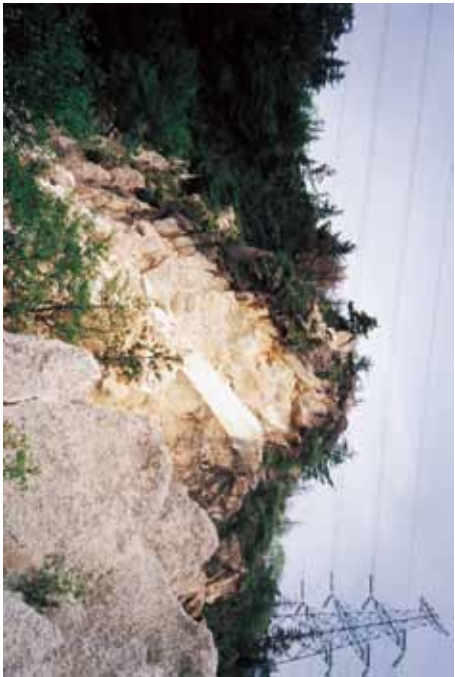
B2-1. カラーページ ロックガーデン内部・地獄谷周辺の変状地
Mountainous Rockgarden Badland Topography Made Worse by the Earthquake

山頂の片側が衝撃で削り落とされ「岩石なだれ現象」を生じた巨岩峰の写真を示す。ここは地震によって「万物相」に新しく加わった奇景地である。下方には落下した大きな岩塊が多量に埋積しており、滑った上方の岩盤は巨大なすべり台の状況を示している。形状としては規模が大きいから、現在もほとんど変わっていないように見えるが、壁面に当たる部分の岩盤は風化変色してきており、周囲には植生もかなり増加してきている様子がわかる。この地の20年後の現状は、周囲の樹林が生長し、この地域全体をおおってきている。現場の路頭に近づいてすべり面と周辺の花崗岩盤を見ると風化が進んでおり、ハンマーで軽くたたいただけでバラバラになる。崩壊当時の明るく白い新鮮な岩肌の色調も、すでに周辺同様の風化色になってしまっている。

次に岩峰の上端部が突き上げられて、まるで飛び去ってしまい、さらにそれに続く下部の岩面も衝撃でケロイド状に剥ぎ取られた状況が良くわかる部分の写真を示した。ところが、20年後の現在は周囲全体が植生におおわれてしまったが、写真は植生を押さえて岩体を露出させて写した。崩壊当時ケロイド状となった白い岩肌の色調も周囲同様の風化色となってきた。

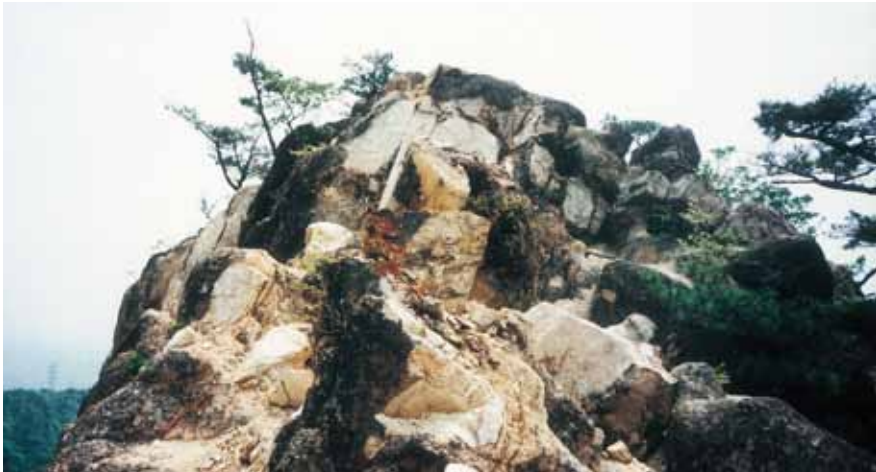
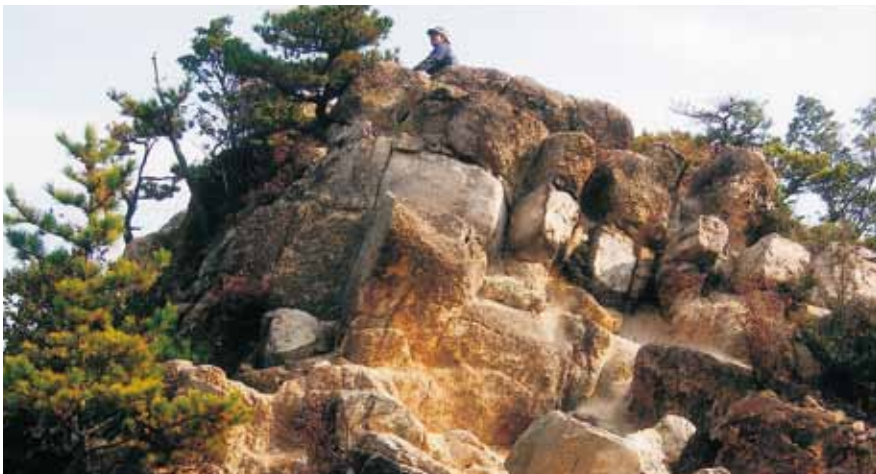
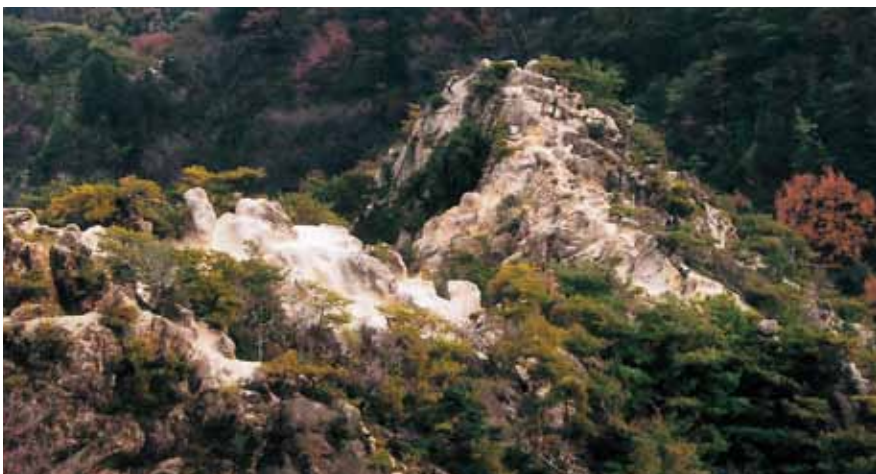
B2-2. カラーページ ロックガーデン内部・地獄谷周辺の変状地
Mountainous Horaikyo Zatoudani River Babland Topography Made
Worse by the Earthquake

小尾根上の岩塊群からなる頂上部の破壊の例を示す。下の写真はその全景の遠望。地震直後(写真上)は岩塊の一部が飛び出し周辺に落下している。岩盤表面の元の黒色と剥離した部分の白色とのコントラストが明瞭。20年後になると落下した岩塊片は無くなり、白かった岩肌が赤褐色の風化色となってきた。

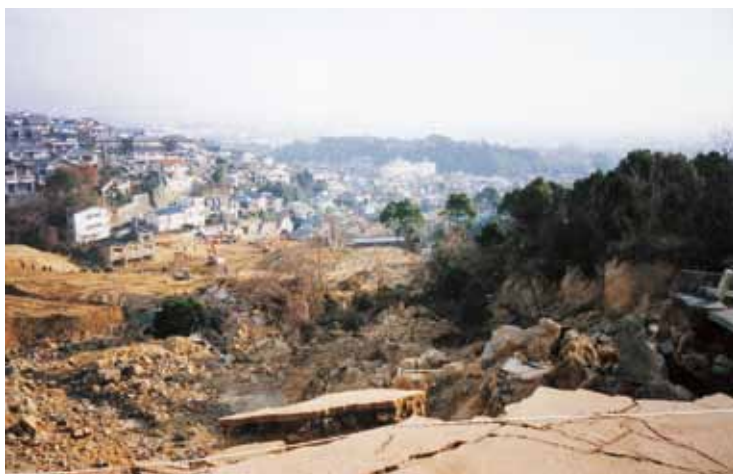
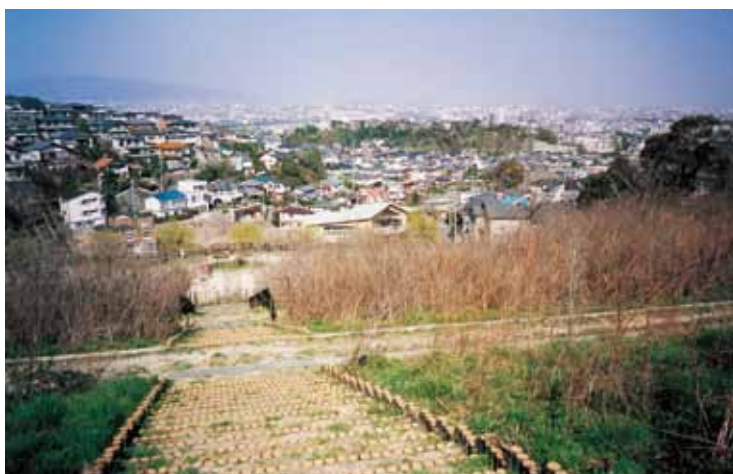
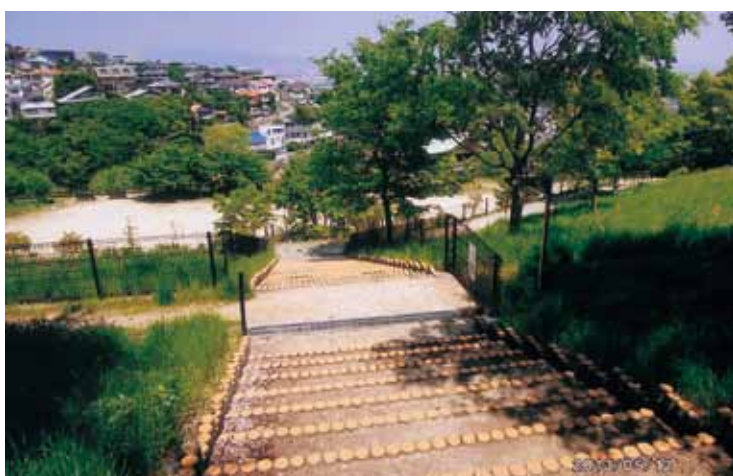
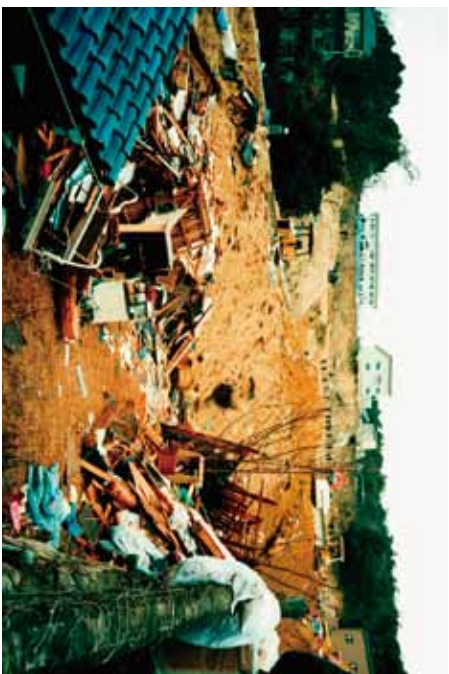
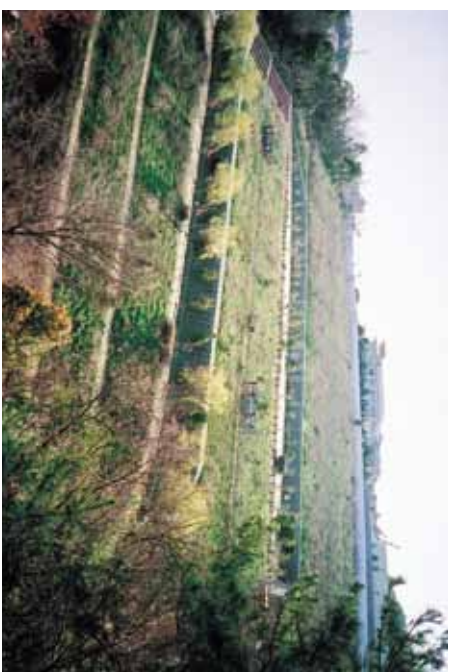
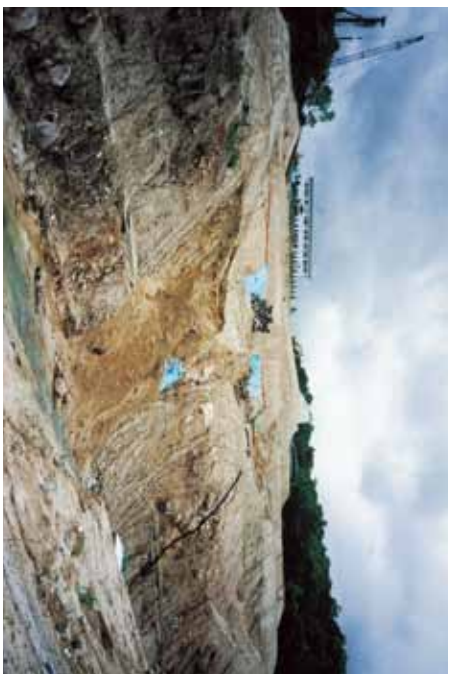
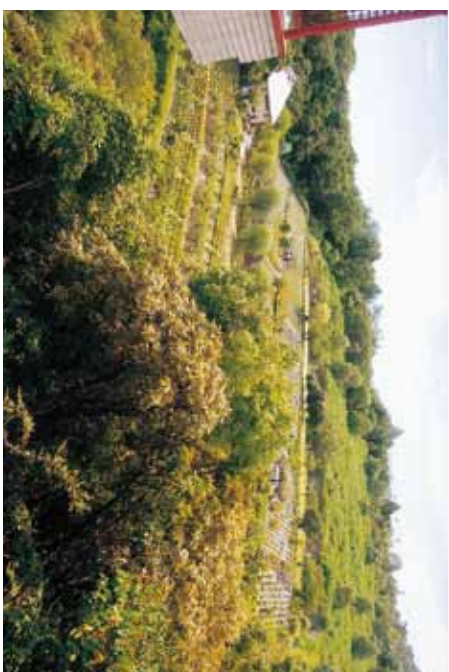
C1-1. カラーページ 西宮市百合ヶ丘市営浄水場の盛り土斜面から崩壊・地すべり
Landslide and Collapse of Badly-Done Landfill
Beneath Water-Purification Plant Buildings

六甲山地の東端部にあたり、海拔100~200mくらいの山麓緩斜面の小起伏上を大阪層群の砂礫層がおおう地域である。その東端は50~60mの崖をなして武庫川・仁川の低地と接している。この崖上方の山麓緩斜面に盛り土をして拡張させ整地した部分に、1953(昭和28)年から阪神水道企業団が浄水

今回の地震で斜面（崖）崩壊させたのは盛り土した造成地で、その上端から幅約130mが高度差約45mにわたって崩壊落下した。その土砂の主体は乾燥期でもあったため「粉体流」となって最大延長250mほど流動したが、その間で崖下を流下している仁川の谷底を埋め、対岸に位置する民家をも破壊した。この結果崖直下に位置していた民家9戸を埋め死者26名を出し、対岸でも民家3戸を埋め死者8名を出す今地震における崩壊・地すべりでは最大の被災地となった。このため被災直後から兵庫県 の砂防課・六甲治山事務所が中心となって対策、砂防工事が行われた。崩壊斜面全域を整地保全のために段切りし再植生、集水・排水溝を設置しつつ公園緑地とし、一部は小規模なグラウンドとしても利用されている。

ここは今大震災最多の犠牲者を出した被災地であっただけに、急速に大規模な復元工事が進められた。その結果20年後の現状は写真に示すごとく、崩壊した斜面はほぼ完全に復旧し、緑地公園化し、市民の憩いの場としても利用されている。

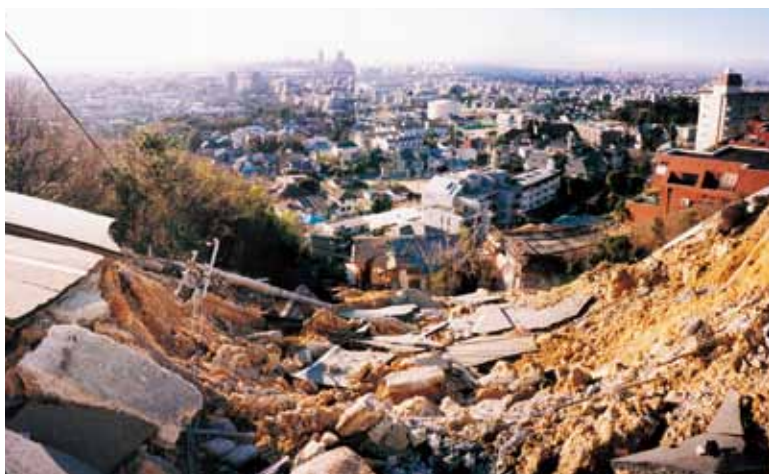
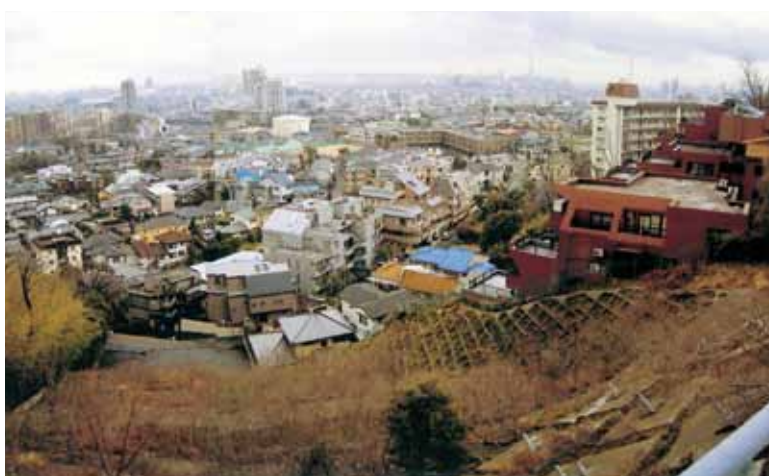
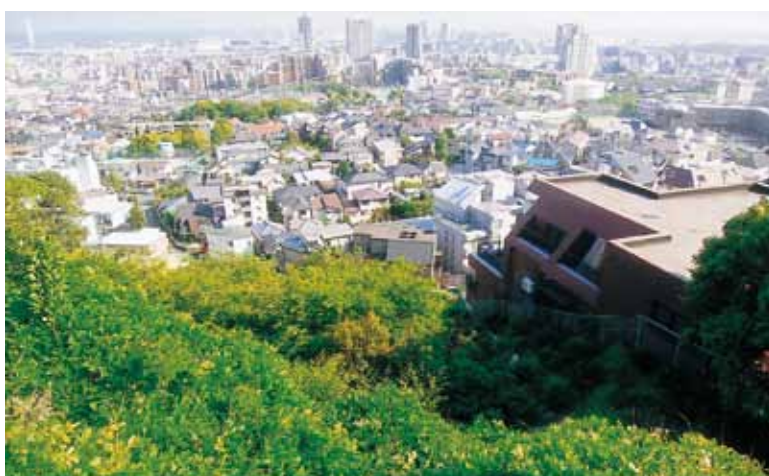
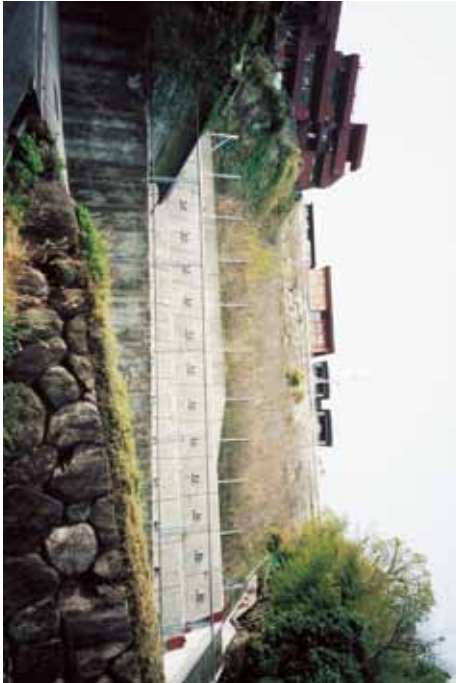
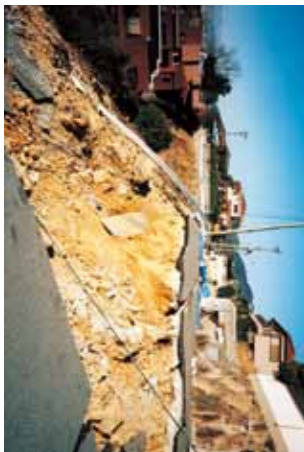
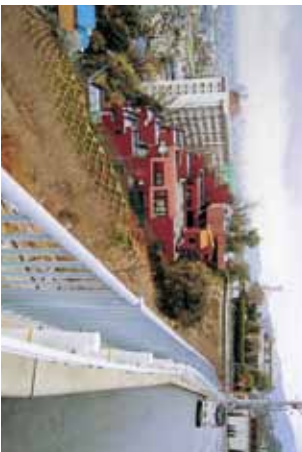
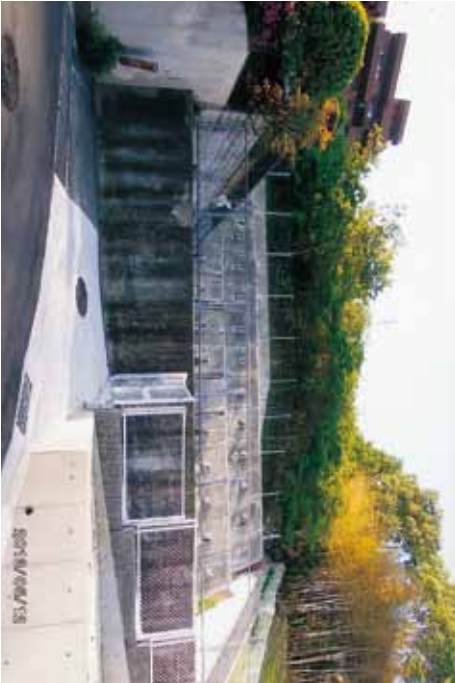
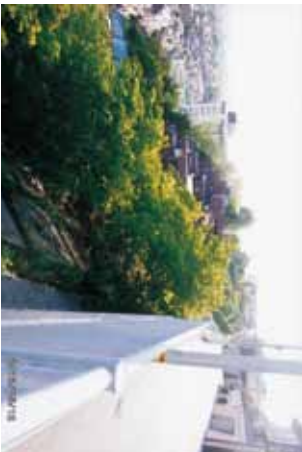
C2-1. カラーページ 東灘区岡本・ヘルマンハイツ団地盛り土造成部から崩壊・地すべり
Landslide and Slope Collapse Due to House and Road Construction
on Poorly Done Landfill

被災地は、六甲山地中央部の南側で代表的な河川である住吉川左岸の花崗閃緑岩からなる山麓緩斜面末端の高さ35～40mの崖に位置している。ここは山麓とはほぼ平行する活断層に沿う崖でもある。崖上方の山麓緩斜面のうち、山側の海拔160mから崖上端の100～200m間が造成整地され、ヘルマンハイツ団地（約150戸）として開発されていた。崩壊はこの団地の東側の崖上端部から発生しており、崩落部の路頭調査から、ここは団地造成時に形成された盛り土地であることがわかった。しかも崩落した崖の背後には、全・半壊家屋が多く、地盤が崖に向かって流動しており、地面の亀裂は造成地上方の山地側端まで続いていた。一方、崖の直下には民家やアパートが立ち並び、崖の途中にさえ斜面をそのまま利用したマンションが建てられていた。

被災後この一帯はどのように処置されるのだろうかと思いつてきた。結果的には斜面全体をアンカー工法で固定し、一部は再盛り土しほぼ元の状態に復旧された。

崩落崖上端に位置していたアスファルト舗装道路も写真に示すごとくまったく元の位置に復旧され、その背後で破壊した民家も同様に次々と再築された。隣接する崖斜面を利用し、這うように構築され、内部にかなり被害が出ていたマンション カトレアも修復されている。このような状況のため、写真で示したように現在では当時の悲惨な状況は全くわからなくなってしまっている。一体、被災の教訓は何だったのかと疑いたくなる事例地域である。神戸市危機管理室発行のハザードマップの図上には崖崩れ・地すべり危険地として記入されている。

20年後の現状は、写真でみるごとく崩壊した斜面は完全に植生におおわれてしまっている。しかも、崩壊斜面に続く北側では新たな開発が進んでいる。さらに崩壊斜面の下端でも北側へと宅地造成が現在進められている。この周辺地域はすべて民間の所有で開発規制のギリギリの条件をクリアさえず

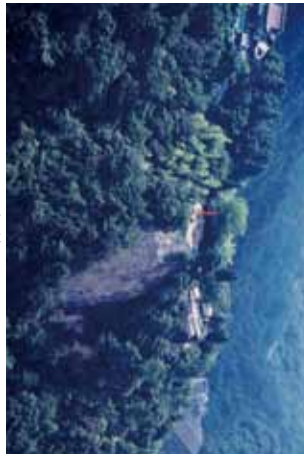
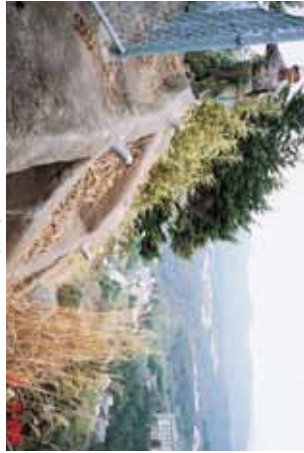
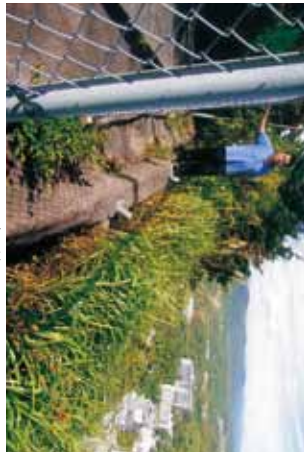
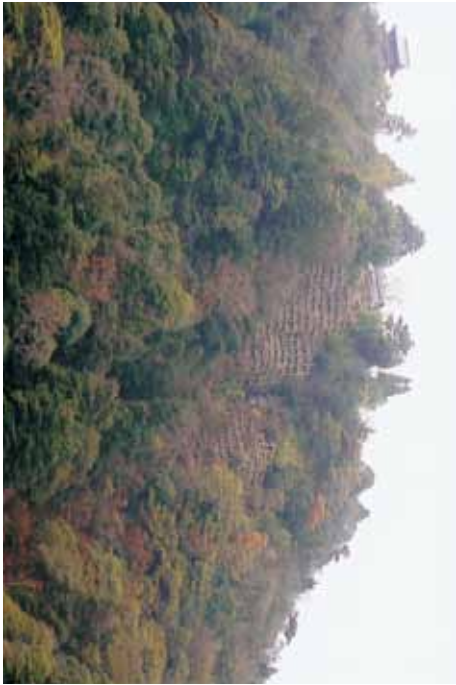
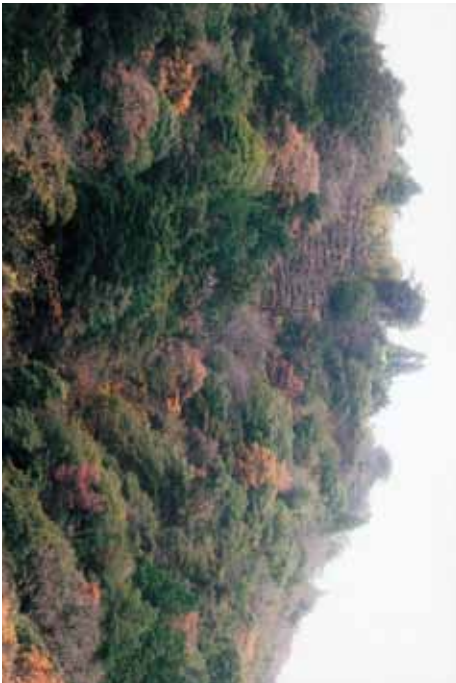
C3. カラーページ 有馬温泉背後山頂部造成地から斜面崩壊と工事状況
Collapse of Mountain Slope Behind ARIMA Spa Buildings

有馬温泉西側背後にせまる落葉山(533m)の山頂部には、妙見寺が位置している。その境内の造成地の先端から温泉街側に向けての急斜面に発生した崩壊地。

写真左上は発生当時ヘリコプタから撮影したが、写真下は砂防工事完了後の現状を対岸の愛宕山側山腹から撮影した。写真右は上端部のコンクリートフレームとグランドアンカーによる工事完了状況。20年後の現状は、写真で示すごとく、ほぼ完全に回復し、景観からは周辺地と同化している。植栽砂防工事が成功した好例地である。ただし近くで、工事を行わなかった崩落地はほぼ元のままで残っている。
