巨大地震と花崗岩山地の地形

— 1995年1月の阪神大地震による六甲山地での例 —

池 田 碩 *

A STRONG EARTHQUAKE AND THE CHANGES IT CAUSED IN GRANITIC LANDSCAPE: The Case of Mt. Rokko due to the Great Hanshin Earthquake of 1995

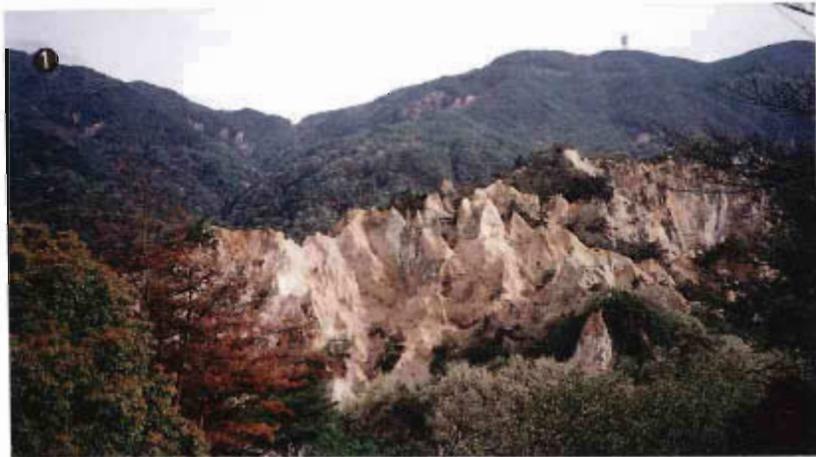
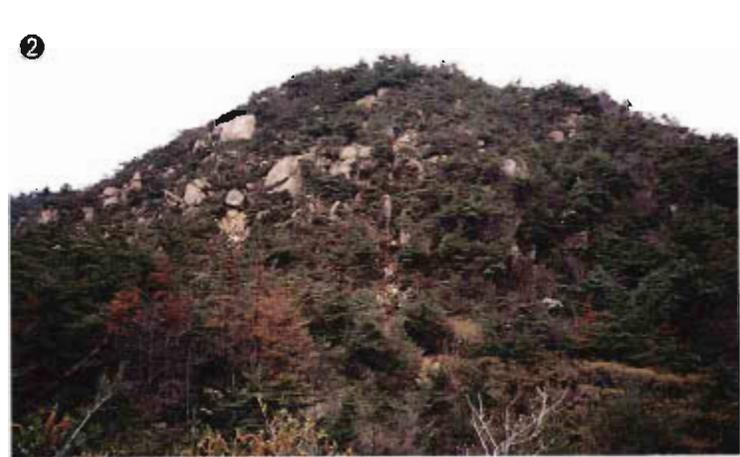
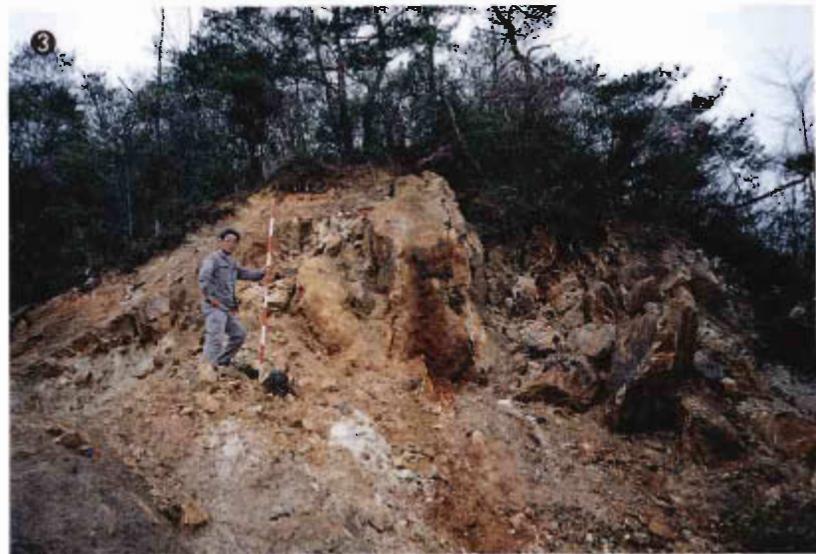
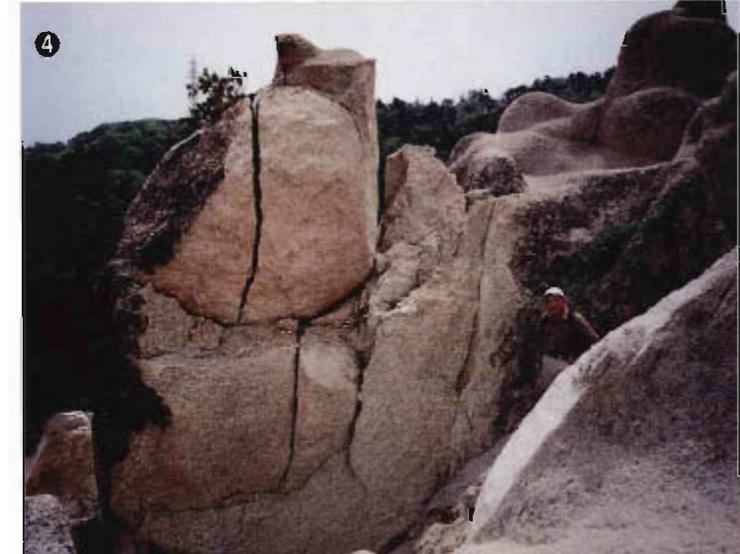
写真Aページ：花崗岩の割れかたのちがいと地震による新しいクラックの出現状況

- ① Overall view of a Short Fracture (badlands) area with cracks less than 30cm wide.
- ② Overall view of a Long Fracture area with cracks around 100cm wide.
- ③ Newly developed cracks in a small-crack area
- ④ Newly developed cracks in a large-crack area

②・④ : Long Practure Zone

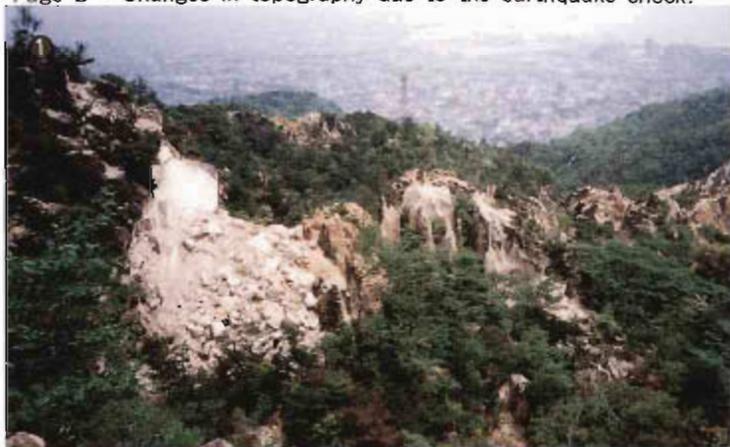
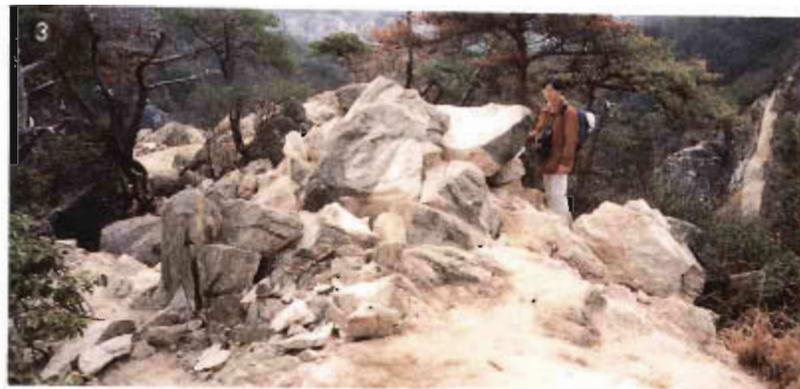
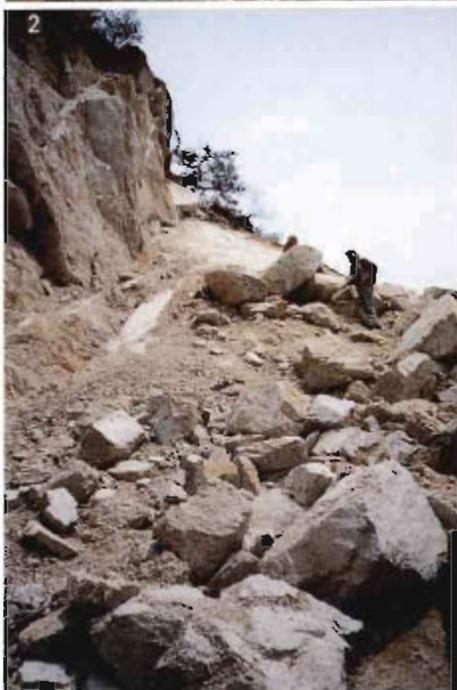
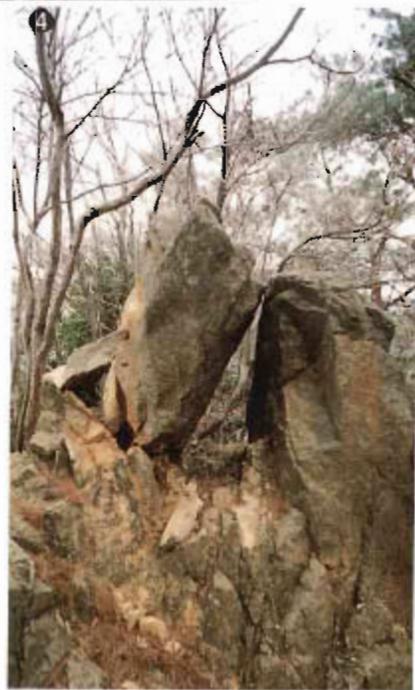
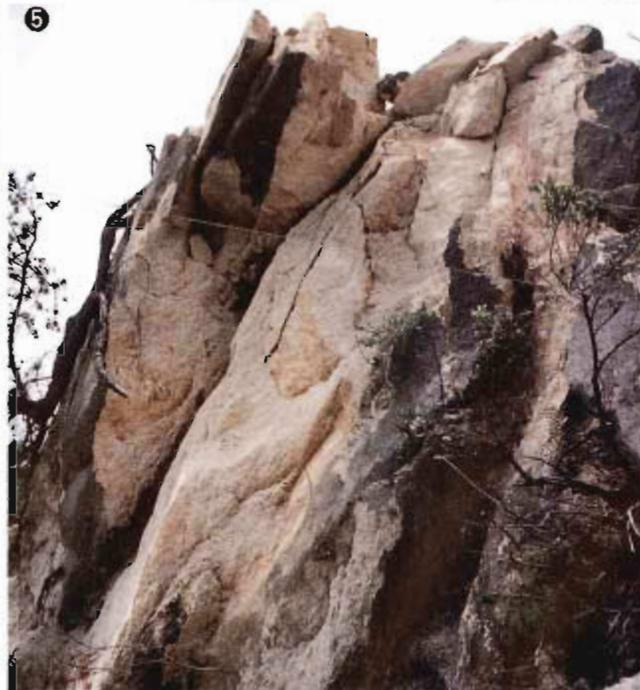
写真Bページ：地震の衝撃による地表の変化

- ① Ridge collapse
- ② Close-up view of photo #1 area showing the rockfall that developed.
- ③ Disintegration of the ridgetop top.
- ④ Large rock broken off at its base.
- ⑤ Top rock surface exfoliation

- ①山間部の尾根の破壊。
- ②は、①の近写。岩ナグレが生じている。
- ③尾根上の岩塔・(Tor) の分解。
岩塊は縦揺れで突き上げられ、横揺れで周囲
に落下、その途中で割れてバラバラに転
がっている。
- ④岩塊の根元が横揺れに堪えきれず折れるよ
うに破壊されている。
- ⑤岩塔状の巨大な岩塊の激しい剝離状況。
岩塊の表面をナイフで荒っぽく剥ぎ取った
ようにけずり落とされている。

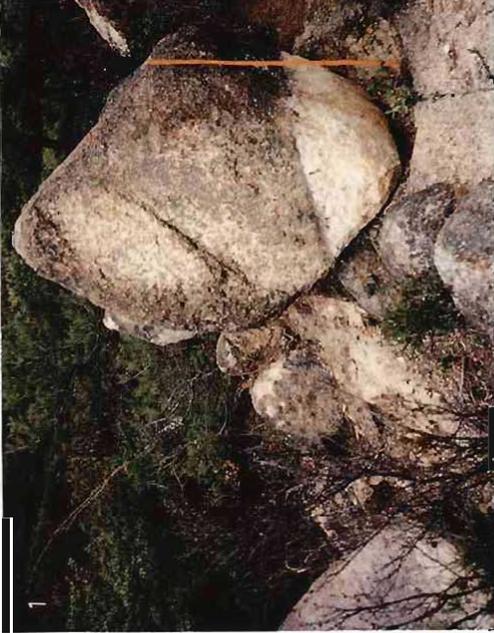
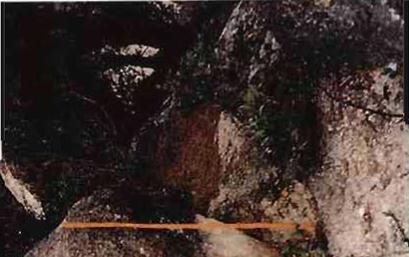
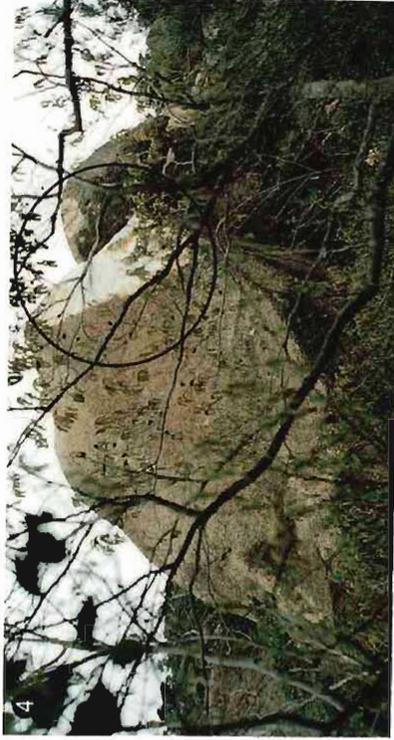
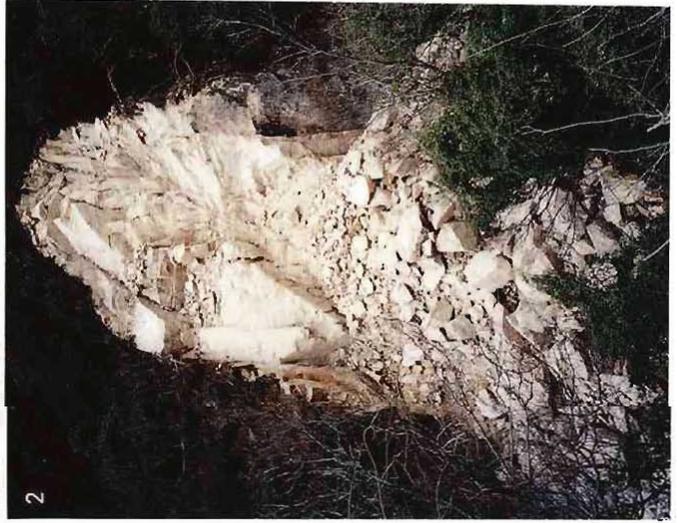
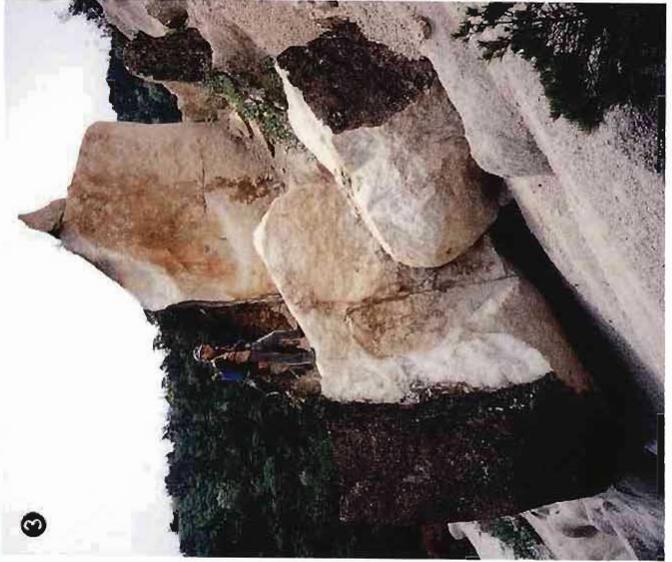
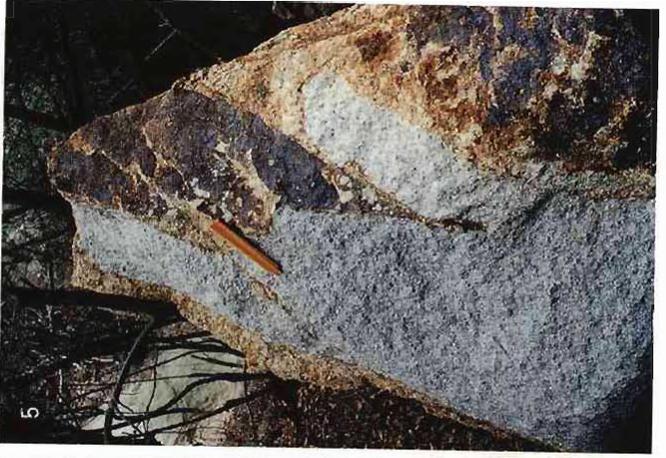
Page C : Various types of collapse caused by strong earthquake energy release. 写真Cページ：地震の強力なエネルギーによる各種の破壊例

- ① Rock-bounce phenomenon (ruler is 1 meter long) in which a large rock is thrust up into the air and landed 40cm away from its original location after turning 45° clockwise
- ② Midslope convex rock broken off
- ③ The refracture of a huge rock (fracture surface is 8m × 10m)
- ④ Top area rock surface violently torn off
- ⑤ The fresh rock seen at the break site shown in photo #4.

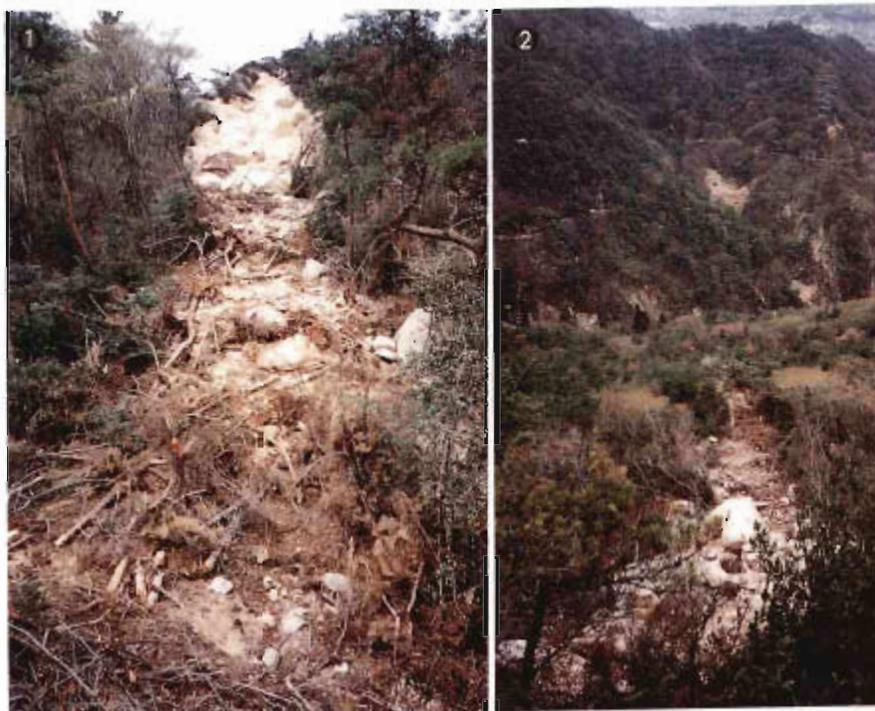
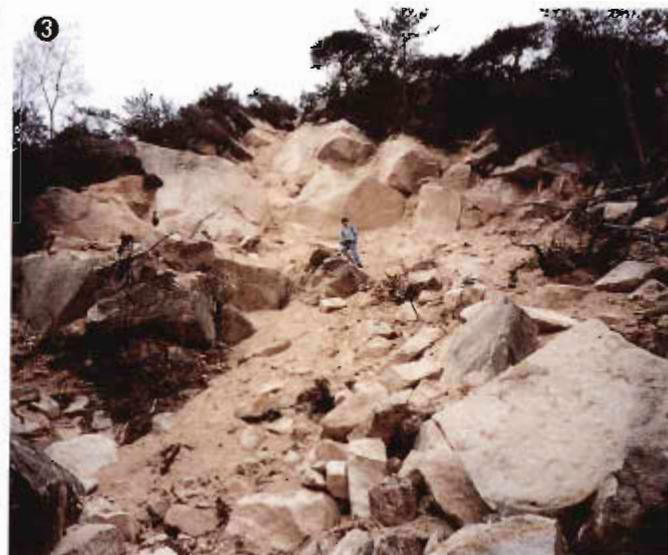
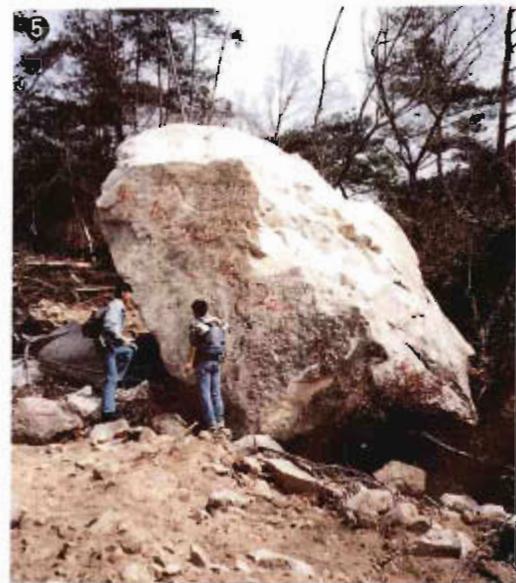
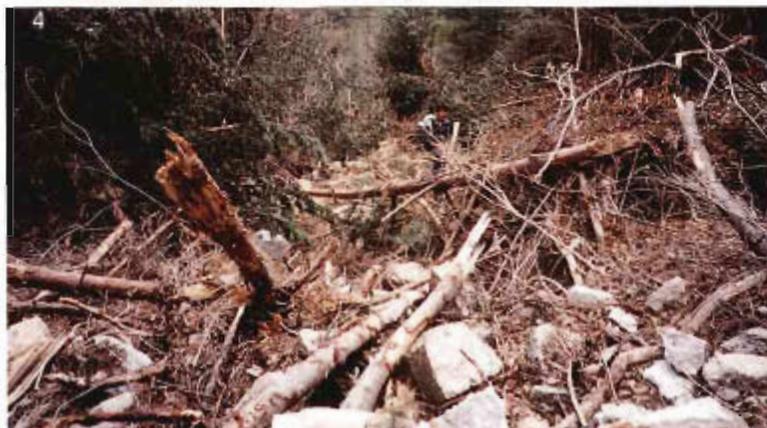
写真Dページ

Page D : Collapse of a huge tor area rock that rolled 800 meters down slope from its 160m elevation site.
