明治維新时期構築 旧岩崎弥太郎邸 赤レンガ壁面に生じているTafoni状風化

池 田 碩*

THE TAFONI WEATHERING OF A RED BRICK WALL IN TOKYO DATING FROM THE LATE 19th CENTURY

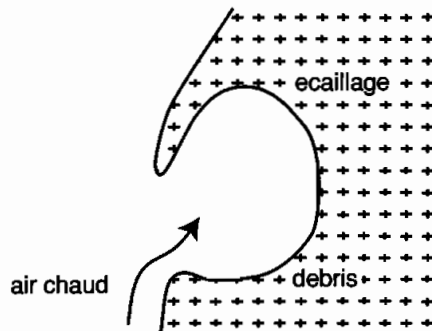
図-2-1 タフォニの形成過程模式図⁵⁾
Fig-2-1 Formation of Tafoni (by A. Rondeau)⁵⁾

Tafoniの形成要因については、すでに筆者等が論じてきている^{5), 6), 7), 8)} ので、ここでは模式図(図2)のみ記しておく。図中に矢印で示すように基本的には風や気流の動きに起因しており、周辺地域に卓越する微気象が重要な役割を果たしている。同一時に同一のレンガを材料として構築され、しかもその上を漆喰でおおわれていた壁面が130年間を経た結果、垂直方向で大きな風
