# 西宮市におけるGISを利用した地震被害と 地形、地盤との関係分析

碓 井 照 子\*

GIS Analysis of the relationship between disaster damage and landform  
in Nishinomiya city

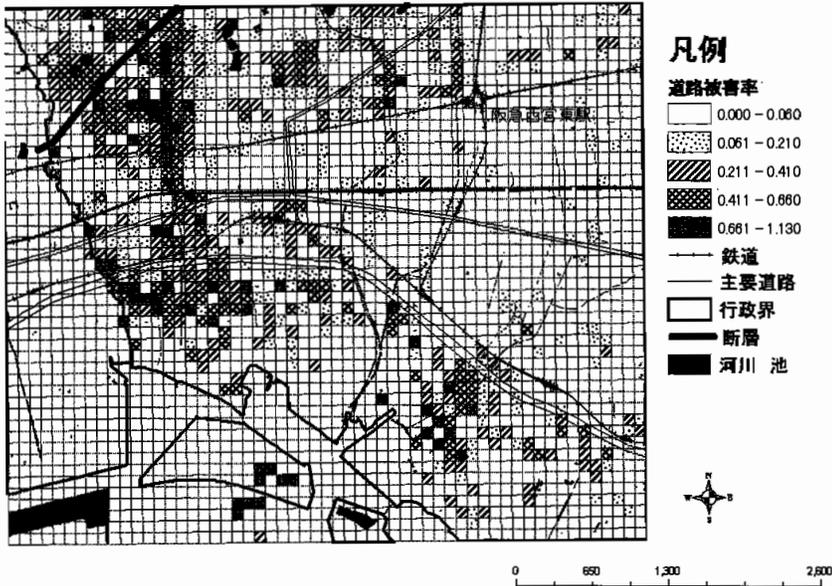
図7. 道路被害と100mメッシュ

つぎに兵庫県南部地震における道路の被害状況をGISで地図化し、地下埋設管の被害分布図を作成した。（亀田、1997）西宮市より提供された道路被害状況図をもとに、京都大学亀田研究室と奈良大学碓井研究室が共同作業をし、道路の修理箇所を整理して、国土地理院の数値地図10000に道路被害状況箇所を線ベクトルで入力した。（亀田他、1997）図1の道路被害状況図は何らかの道路修理を行った場所を示している。道路面に変状が現れることは、液状化による地盤の変状、傾斜地における地盤移動など地盤震動による地盤破壊が生じたことを意味し、上水道の管路網における配水管の被害箇所に影響したと考えられる。

道路被害に関係する配水管等の埋設管の被害は、表層地盤の軟弱性に影響することはすでに分析した。また、建物などについては、むしろ地盤の固い扇状地や段丘上において被害が見られた。これは、伏在活断層に起因する強震動の影響もあるが、配水管と建物被害では、地形との関係において、対照的な違いが見られる。ここでは、この関係を明確にするため、図7から図9に示したように100Mメッシュをかけ、その中の道路被害率、配水管被害率、建物被害率、Sn値を計算し、重回帰分析を行った。その結果が、表5と図10である。

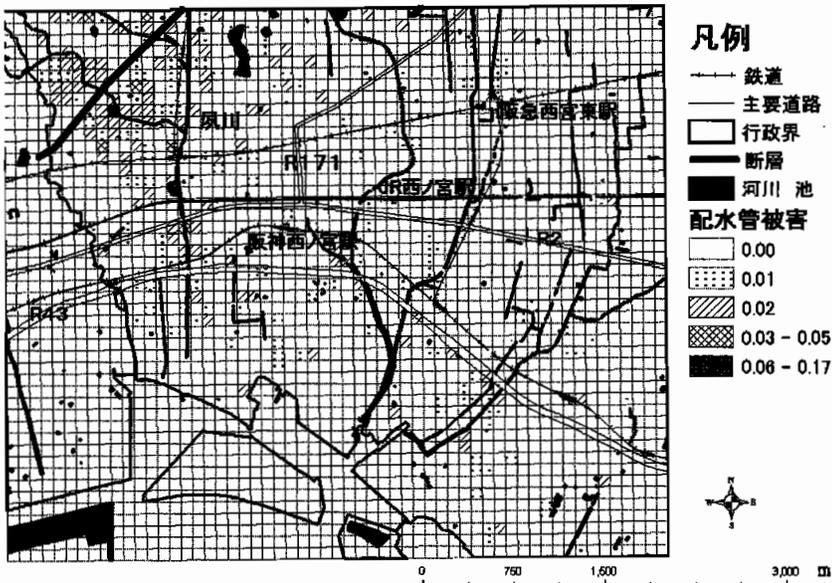
図8. 配水管被害と100mメッシュ

地下埋設管の被害分布のうち、配水管の被害は道路変状地域と一致しており、高い相関がみられる。これは、地下埋設管の被害が、地表面付近の地盤変状に起因する場合が多く、表層地盤の影響を受けやすいからである。本稿では地表から30mまでのSn値をもとめ、海外低地の軟弱地盤にこれらの被害が顕著に発生したことを前節で分析した。ここでは、低地の土地条件を考慮して地形分類をした国土地理院の地震防災土地条件図を利用し、GISで配水管被害箇所とのオーバーレイを行った。低地の地形は、谷低平野、氾濫平野、後背湿地、海外平野・三角州、埋立地などに分類され、図5は配水管網、配水管被害箇所を地形分類図に重ねて表示したものである。また、図5の地形分類図の地形単位毎に配水管網の総延長(m)を地形分類項目毎にGISで集計し、その地片内の配水管破損箇所数を計算した。GISにより配水管網1km当たりの配水管被害率を地形単位毎に計算した。表2は、地形分類毎に配水管被害率の平均を示したものである。図5と表

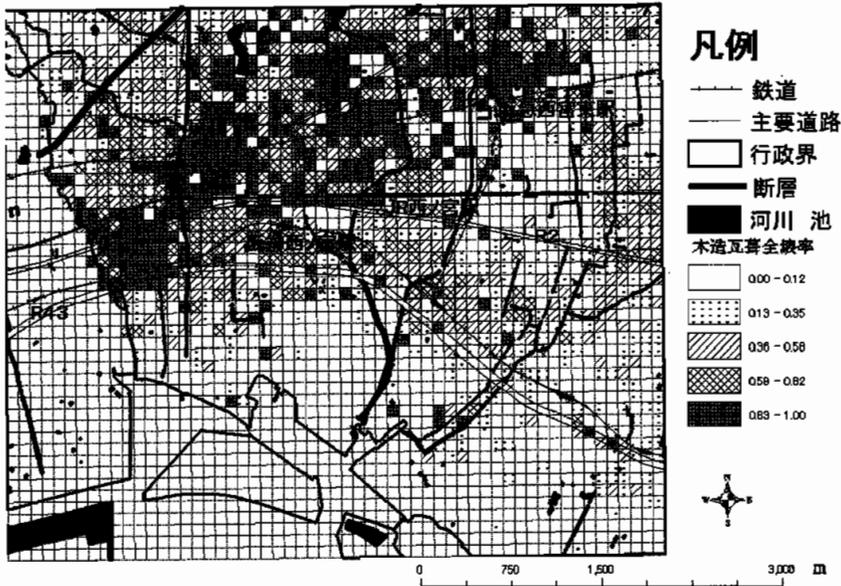
図9. 木造瓦葺全壊率100mメッシュ

点(碓井、1998)でリンクされていたため、建物建築年代・構造別にGISを利用した詳細な分析が可能である。西宮市から提供された建物被災判定データ(西宮市の建物被害判定では「無被害」はない)によると、155,435件の全建物データのうち、独立の棟数が124,308棟で、建物の棟数別に全壊26,761棟(全棟の22%)、半壊24,043棟(同19%)、一部破損73,504棟(同59%)である。西宮市の木造建物は67,698棟で全建物数の54%を占め、全壊・半壊を合わせた被害棟数は全木造棟数の56%を過半数に達する。鉄筋コンクリートと鉄骨鉄筋コンクリートを含むコンクリート系建物棟数は、35,539棟で全建物数の29%で、軽量鉄骨を含む鉄骨造建物は8%(9,557棟)となっている。その他の建物には、れんが、コンクリート・ブロック、木質プレハブ、軽量鉄骨プレハブ、鉄筋プレハブなどが含まれ、11,514棟で全建物数の9%である。(岩井ほか、1996)。西宮市の全壊建物(26,761棟)の内、22,842棟(85%)は木造系建物であり、建物被害は木造系建物に集中している。又、木造系建物(67,698棟)の内、木造瓦葺構造は52,140棟で77%に達し、木造系建物の大半は在来工法の木造瓦葺であった。木造在来工法にはストレート葺き、亜鉛鉄板葺き、トタン葺き、金属板葺き、陸屋根、ルーフィングが含まれるが、木造在来工法建物(67,698棟)のうち、わずかに23%を占めるに過ぎない。全壊建物の分布は震災の帯びに沿って北上しているが、ほぼ市域全域に分布している。
